# RESTAURATION DE LA PIÈCE D'EAU DU CHÂTEAU DE VIZILLE (38)

## RAPPORT DE SONDAGES ARCHÉOLOGIQUES Etude archéologique de la pièce d'eau du château de Vizille (38)

Avril 2020

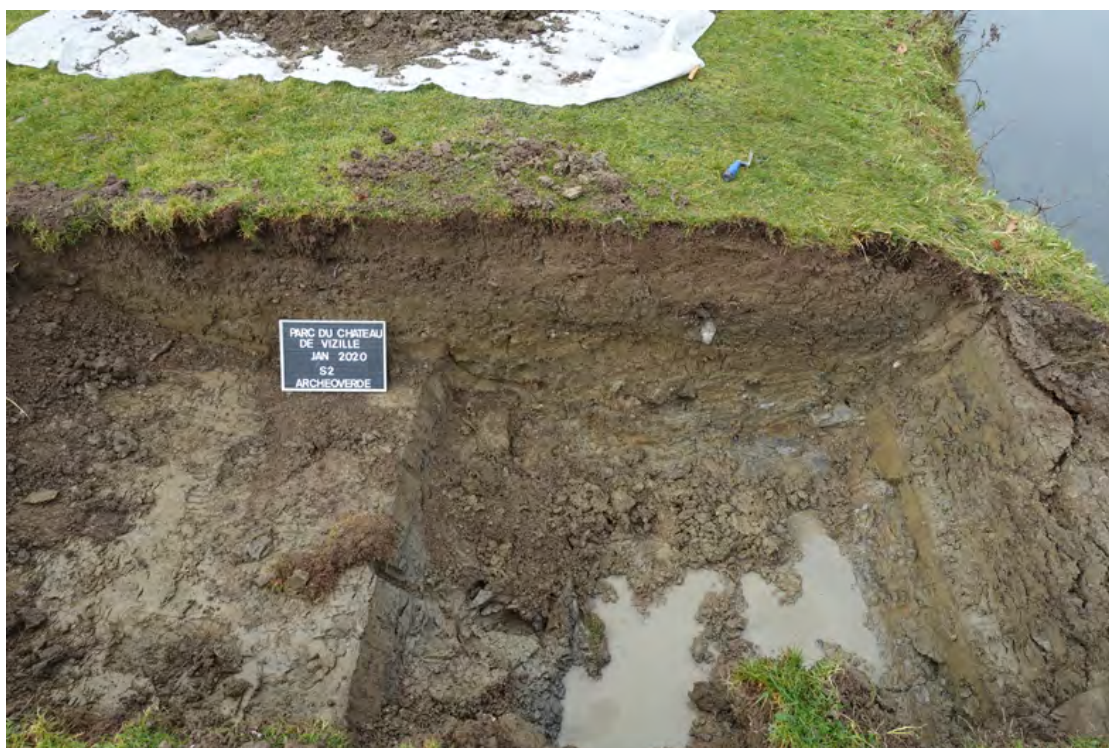
Les deux sondages destinés à localiser et à étudier les anciennes structures de rive de ce canal créé à la même époque que la pièce d'eau, vers 1835, l'un sur la berge nord (**PL.I, S.1**) et l'autre sur la berge sud (**PL.I, S.2**), se sont avérés négatifs : aucune maçonnerie ou toute autre structure de berge, et aucun corroi d'étanchéité en argile (**fig. 11**). Comme nous pouvions le penser au vu de la superposition de tracés réalisée par l'*Atelier PNG*, le lit originel de ce canal devait être plus étroit, et ses murs de rive, s'ils ont existé, ont été progressivement érodés par le courant, à l'image de ce qui s'est passé pour certaines portions des murs de rive de la pièce d'eau XIXe. Si ce canal était bordé de maçonneries, leurs fondations doivent se trouver quelque part au fond du lit actuel. La seule façon de les positionner précisément serait de mettre le canal hors d'eau et d'y pratiquer des sondages.

fig. 11 : Vue de la coupe S-N du sondage S.2 © C. Travers - Archéoverde

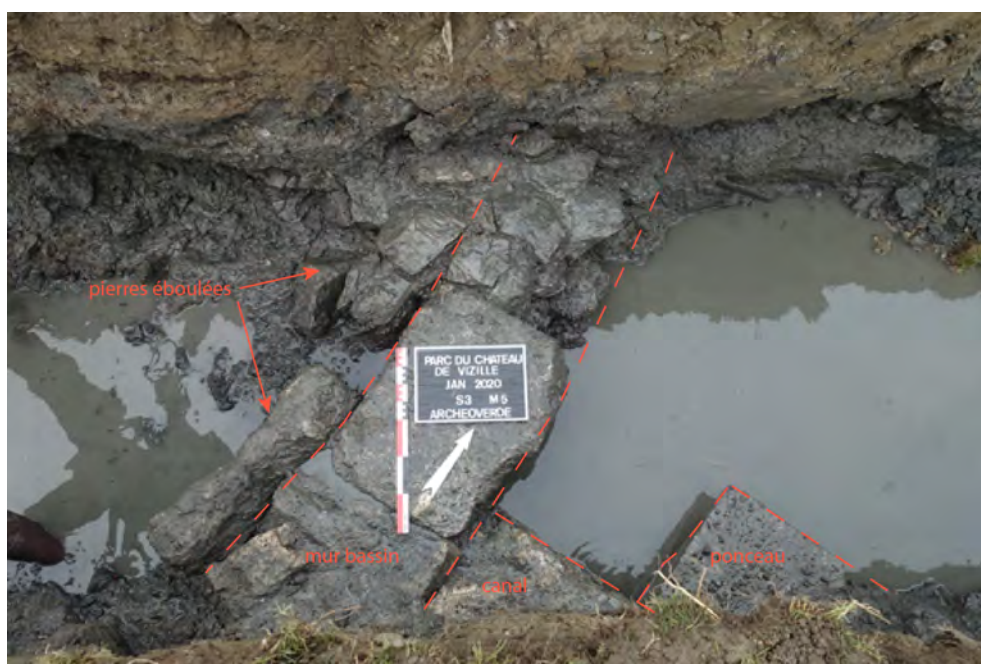
Comme le laissait supposer la superposition des tracés historiques réalisée par l'*Atelier PNG*, le sondage **S.3** a permis de mettre au jour les vestiges du mur de douve **M5** du grand bassin circulaire (ou ovale<sup>7</sup> ?) (**PL.IV, US 73, et PL.VIII**) occupant le centre du parterre XVIIe, qui est cité dès 1608<sup>8</sup> (**fig. 12**). Il fait une quarantaine de centimètres d'épaisseur, est constitué de dalles calcaires, de blocs de calcaire gris<sup>9</sup> et de blocs de tuf beige (appelé « *berland* » dans les sources d'archives et provenant d'une carrière située sur la commune de Notre-Dame de Mésage, à l'ouest de Vizille), liés avec un mortier gris très sableux à granulométrie fine. Nous n'avons pas observé de corroi d'étanchéité en argile à l'arrière de ce mur, ni de contremur, ni de mortier hydraulique dans les déblais qui comblent ce bassin. Tout laisse penser qu'il s'agissait d'un bassin avec une cuve en métal. A ce propos, dans les années 1627-1629, Gölnitz décrit un bassin en cuivre, mais il est difficile de savoir s'il parle du grand parterre ou du jardin fleuriste situé entre le labyrinthe et l'orangerie : « *A gauche est le parterre au milieu duquel est placé une fontaine de cuivre, œuvre d'un artiste allemand* »<sup>10</sup>. Même en creusant ponctuellement à plus de 1,80 m de profondeur nous n'avons pas trouvé de fond aménagé. Il est possible que les dalles ou les pierres qui constituaient ce dernier ont été récupérées lors de la suppression du bassin entre 1825 (date du cadastre où ce bassin est encore représenté) et 1835 (date de la création du parc « à l'anglaise » par Adolphe Périer).

**fig. 12 : Vestiges du mur de douve du bassin XVIIe (M5) et du canal oriental de la croix du parterre mis au jour dans le sondage S.3 © C. Travers - Archéoverde**

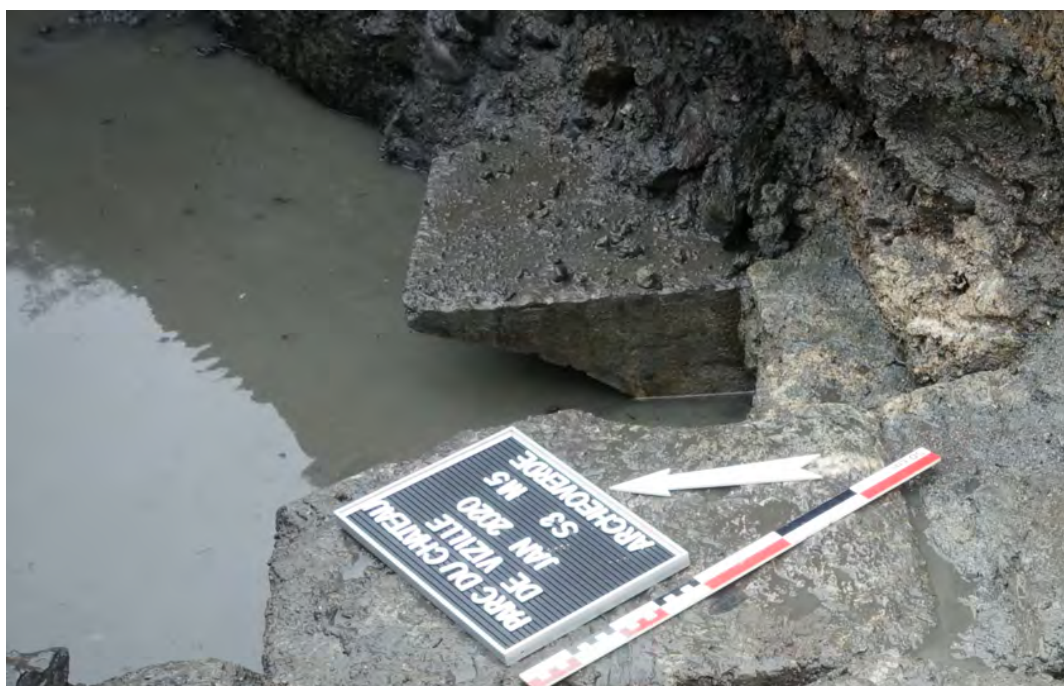
fig. 13 : Vestiges probables du ponceau de la branche orientale de la croix du canal mis au jour dans le sondage S.3 © C. Travers - Archéoverde

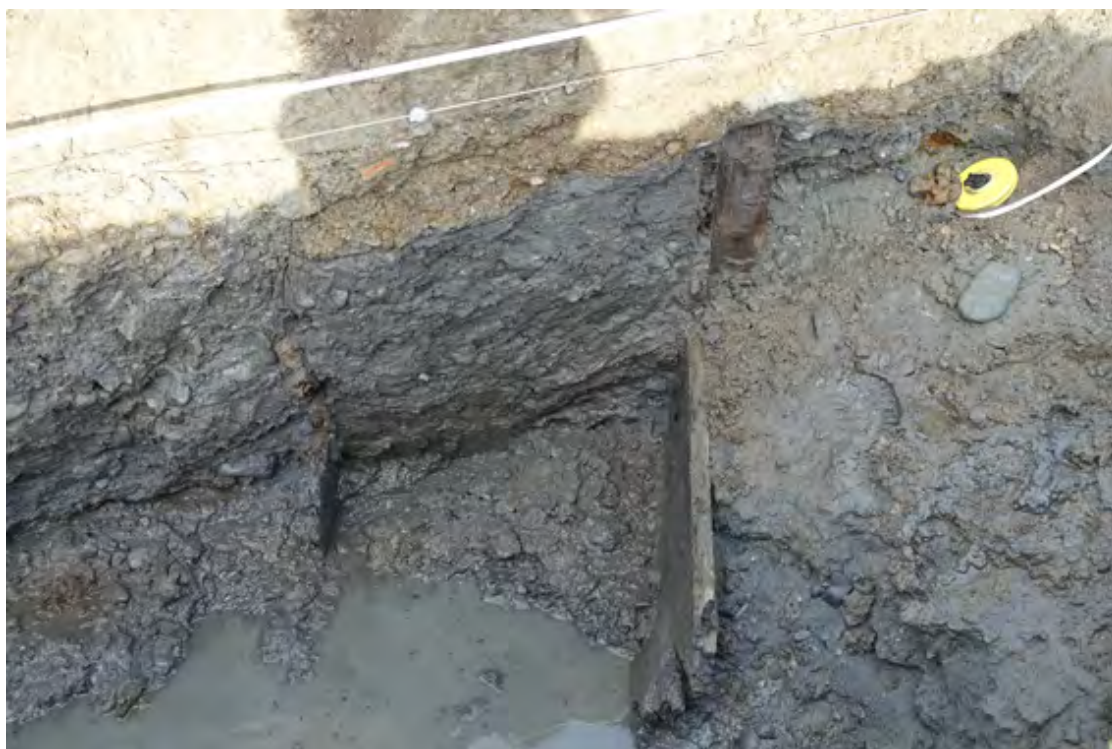
fig. 14 : Aqueduc en planches (ST1) mis au jour dans le sondage S.3 © C. Travers - Archéoverde

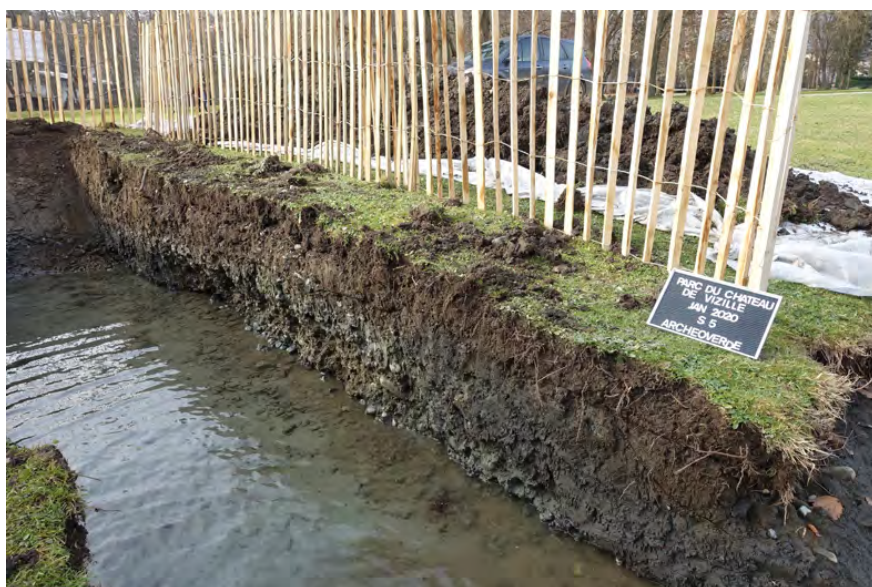
Partant du bord de l'eau, nous avons prolongé ces deux sondages jusqu'au bord de l'allée actuelle, sans observer aucune maçonnerie, ou tranchée de récupération de maçonnerie (**fig. 16 et 17**). Nous n'observons pas non plus de transition latérale dans les sédiments. La seule hypothèse qui s'offre à nous est que les vestiges de ce mur se trouvent plus à l'ouest (sous l'allée actuelle ?). Cette divergence avec la superposition de tracés réalisée par l'Atelier PNG est surprenante. En effet, nous verrons ci-après que celle-ci s'avère particulièrement juste en ce qui concerne le mur de rive oriental de cette même nappe d'eau.

fig. 16 : Coupe stratigraphique O-E du sondage S.5 © C. Travers - Archéoverde

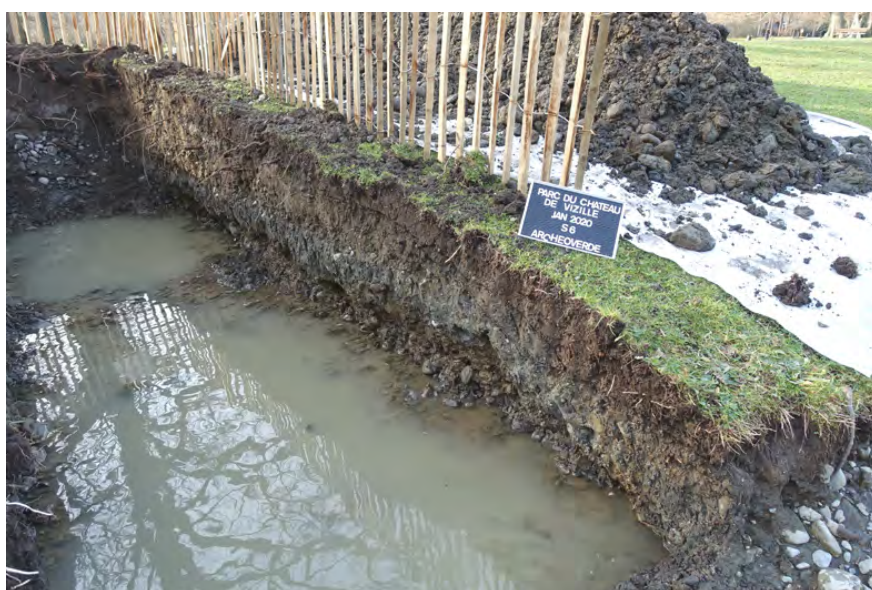
fig. 17 : Coupe stratigraphique O-E du sondage S.6 © C. Travers - Archéoverde

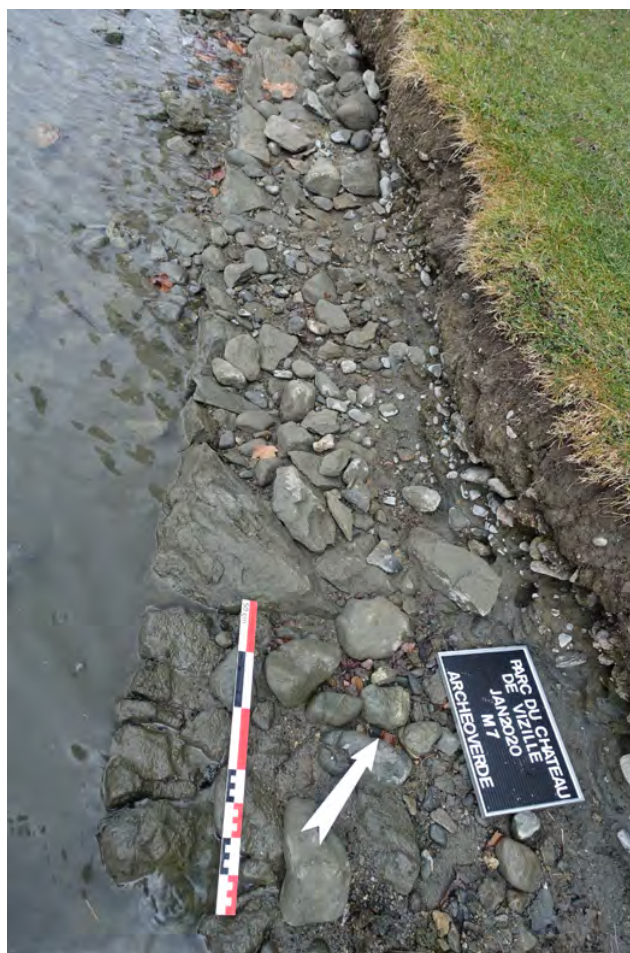
Le mur **M7**, situé en rive est, à 125 m de l'extrémité nord de la pièce d'eau actuelle, et observé sur 5 m de long, semble correspondre à un tronçon arasé du mur oriental de la nappe d'eau des XVII<sup>e</sup> et XVIII<sup>e</sup> siècles (**fig. 18 et PL.VII**). En effet, outre le fait qu'il soit parfaitement rectiligne, il se superpose exactement au tracé de cette dernière sur le plan cadastral de 1825 (**PL.II**). Ce mur fait 0,50 m d'épaisseur, est constitué de moellons de calcaire gris et de quelques galets, et son arase se situe à l'altitude moyenne de 280,40 m. Aucun mortier de liaison n'est visible, mais celui-ci a pu être lessivé, et nous n'avons pas observé de corroi d'étanchéité en argile en arrière de ce mur. Tout laisse donc penser que cette nappe d'eau était bordée de maçonneries perméables afin de jouer le rôle de structure drainante pour le parc alentour.

**fig. 18 : Le mur immergé M7 observé le long de la rive orientale de la pièce d'eau © C. Travers - Archéoverde**

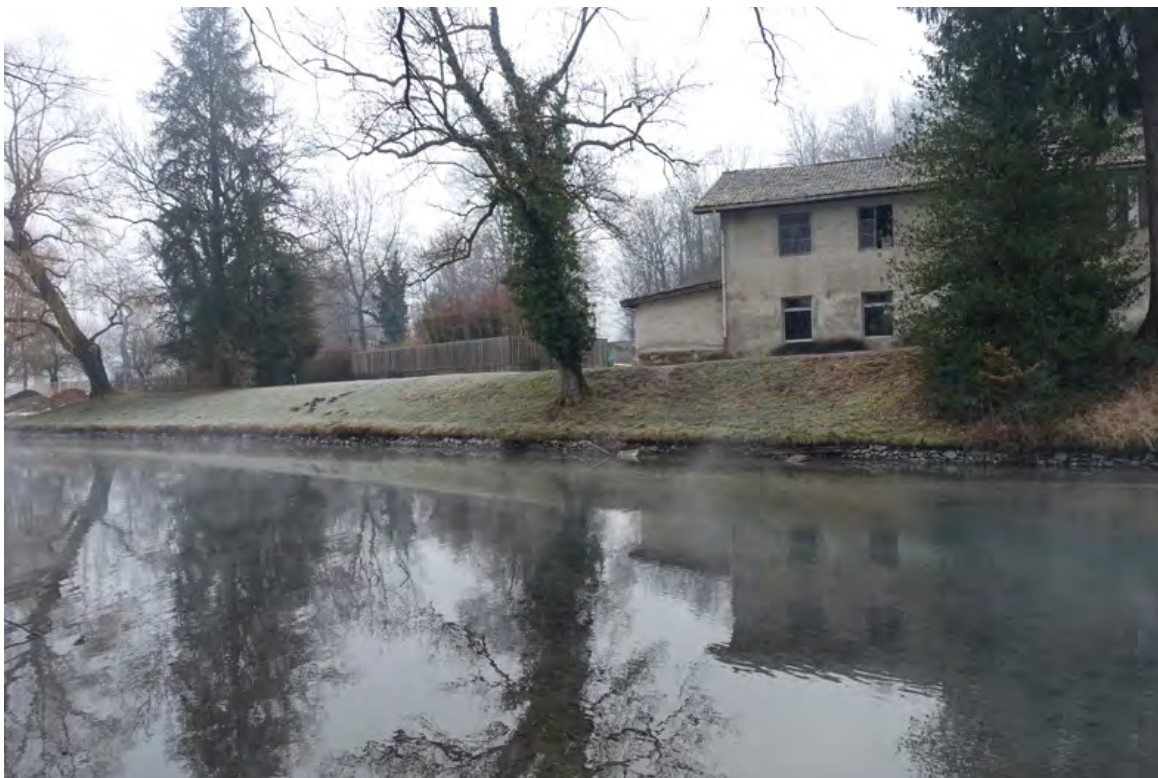
fig. 19 : Mur de la pièce d'eau XIXe encore en place sur la rive est © Archéoverde

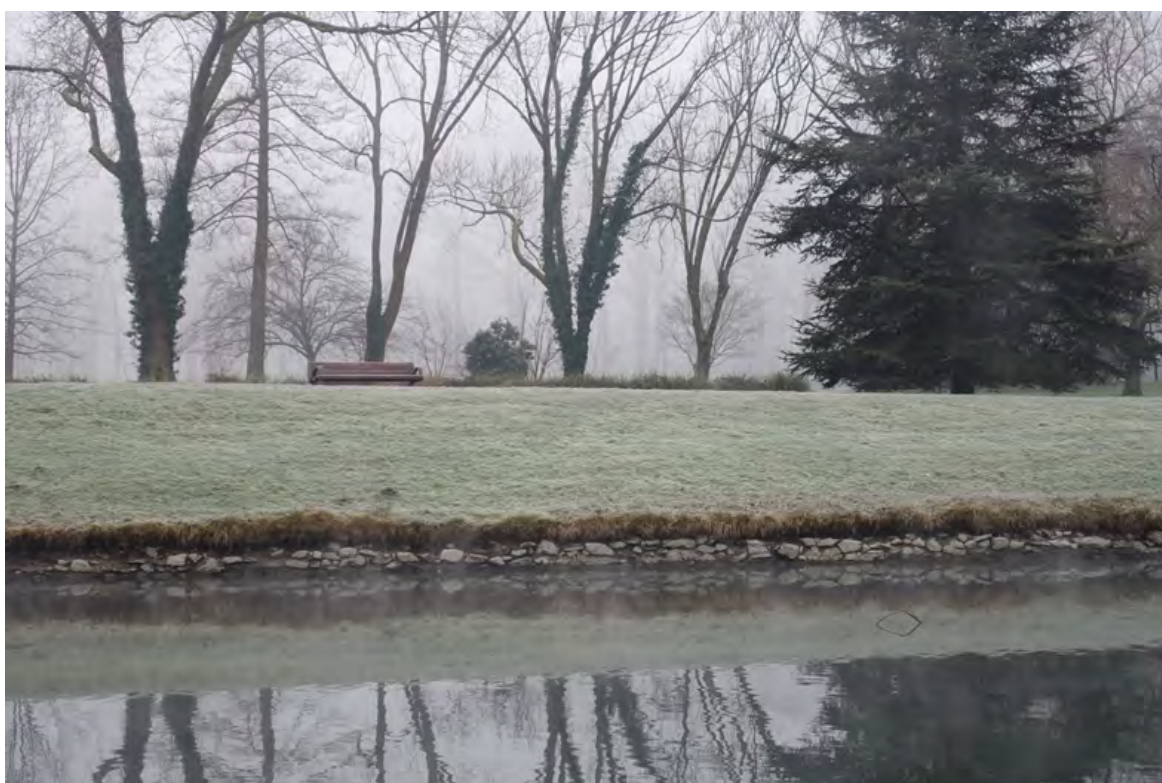
fig. 20 : Mur de la pièce d'eau XIXe encore en place sur la rive ouest © Archéoverde

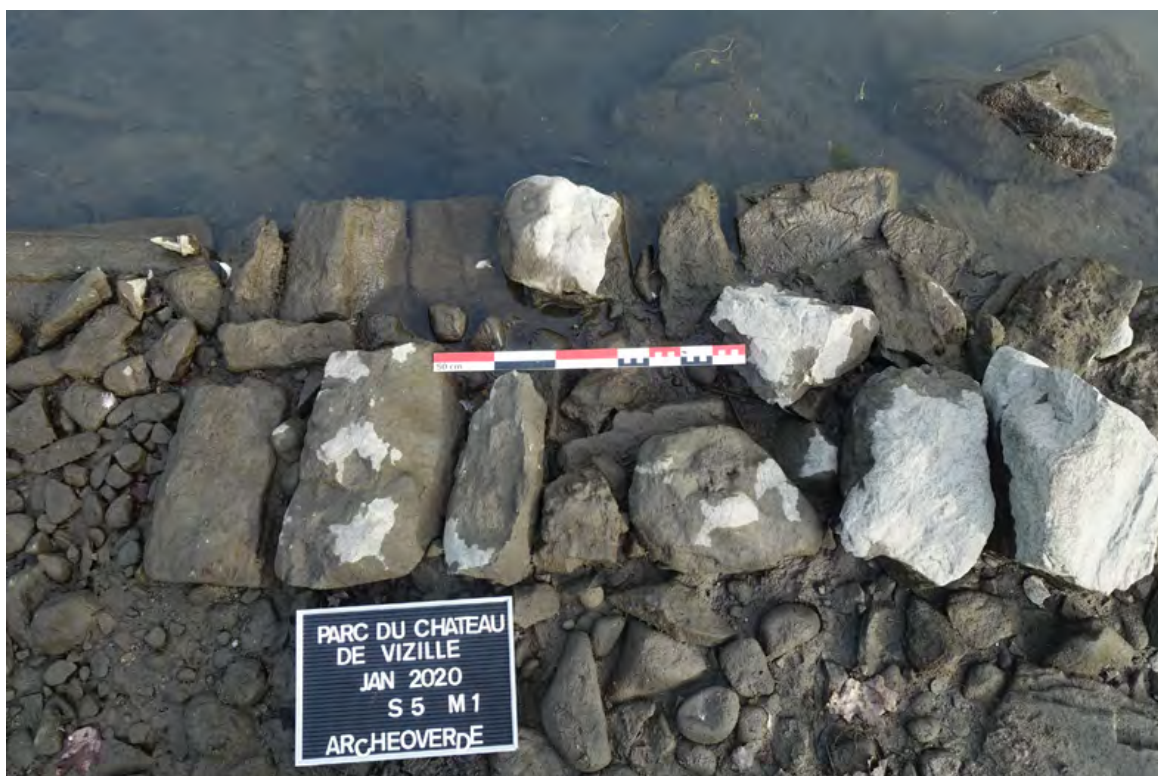
fig. 21 : Mur M1 immergé du côté ouest de la pièce d'eau © Archéoverde

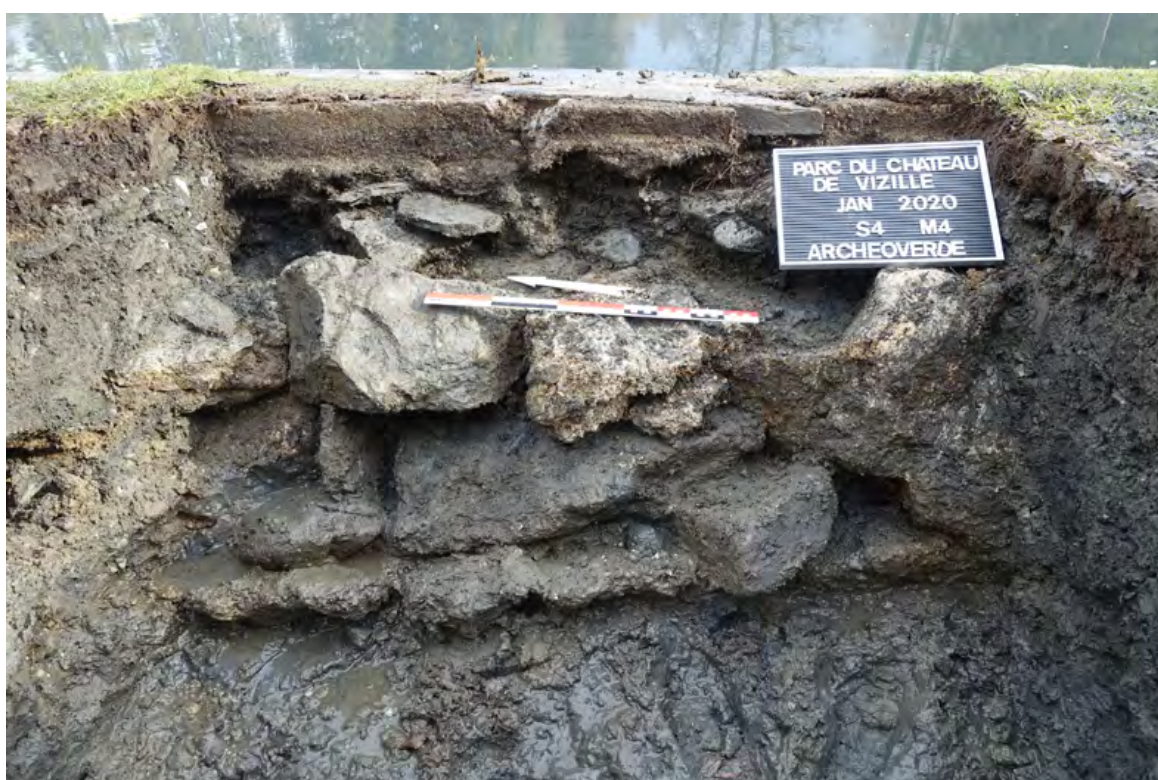
fig. 22 : Maçonnerie M4 mise au jour dans le sondage S.4 © Archéoverde

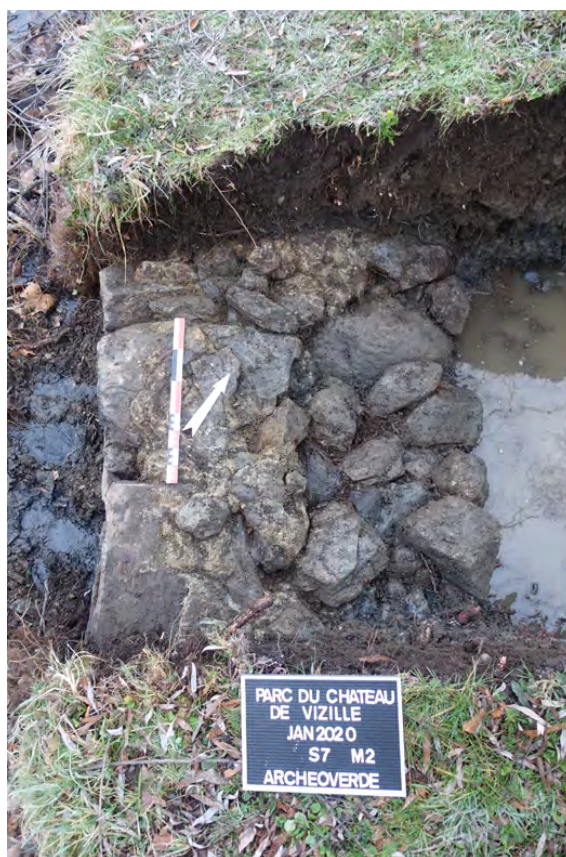
fig. 23 : Maçonnerie M2 mise au jour dans le sondage S.7 © Archéoverde

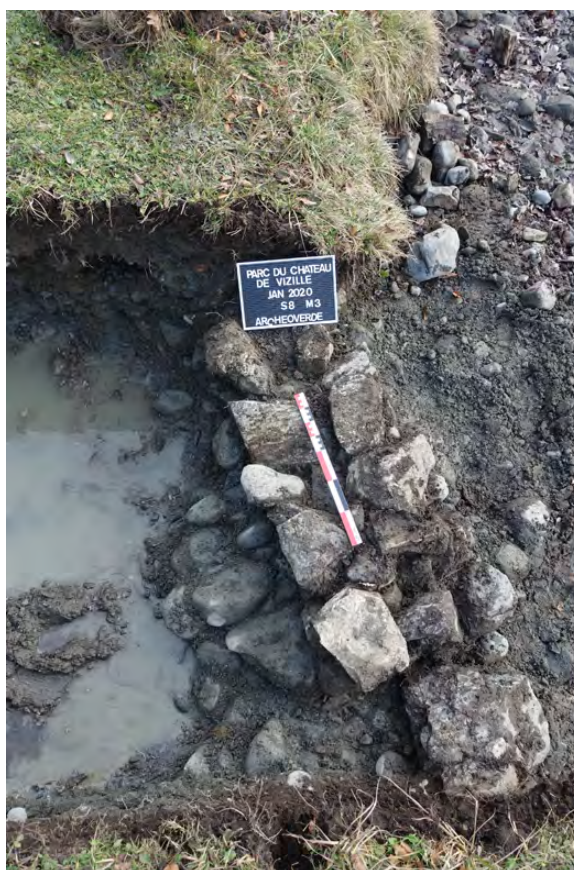
La localisation de ces maçonneries permettra de restituer le tracé originel de la pièce d'eau construite en 1835. Cependant, l'orientation du mur **M3** observé dans le sondage **S.8** (**fig. 24 et PL.VI**), laisse perplexe. Certes, vu le tracé en fuseau de la pièce d'eau, on s'attend à trouver une courbure à cet endroit - c'est à peu près l'endroit où le mur change de direction pour s'orienter progressivement vers le NO - mais celle-ci devrait être plus progressive et régulière que ce que ne laisse entrevoir l'implantation de **M3** qui fait un angle par rapport à l'axe de **M2** observé dans le sondage **S.7**. Nous ne savons pas expliquer cette anomalie, sauf à penser que le mur s'est affaissé et a fait ventre à cet endroit.

fig. 24 : Maçonnerie M3 mise au jour dans le sondage S.8 © Archéoverde

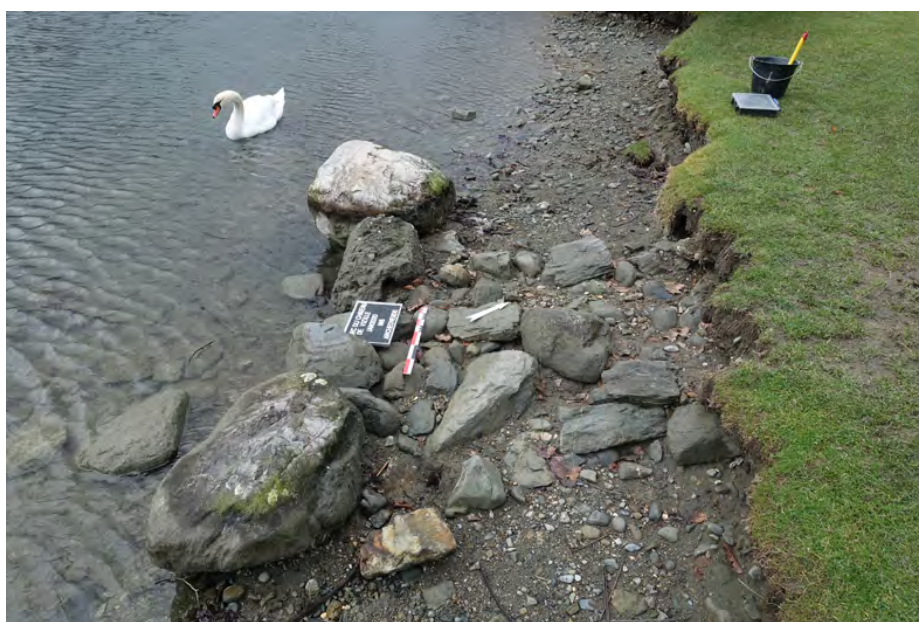
Nous avons également observé la maçonnerie **M6**, d'axe est-ouest, se détachant de la rive orientale de la pièce d'eau, à environ 80 m de son extrémité nord, approximativement au 1/7<sup>e</sup> de sa longueur totale (**PL.III et PL.VII**). Sa position, ainsi que la présence de rochers, trop gros et trop « artistement » disposés pour résulter d'un dépôt naturel, laissent penser qu'il s'agit de la fondation du départ du pont en rocaille représenté sur la *Croquade* de 1835 (**fig. 25**). Cette maçonnerie de 1,50 m de large est constituée de blocs de calcaire (ou schiste gris) et de gros galets de rivière liés avec un mortier sableux gris très dur, du même type que celui observé dans **M4** et **M10**. Elle s'élargit en éventail à son extrémité ouest qui fait 2,50 m de large. Celle-ci est constituée de blocs plus volumineux, dont un bloc de tuf. Deux rochers arrondis d'environ 0,65 m d'envergure, que nous interprétons comme des vestiges de l'élévation de ce pont en rocaille, ponctuent ses angles NO et SE (**fig. 26**). D'après l'orientation de cette maçonnerie, l'axe de ce pont ne devait pas être tout à fait perpendiculaire à l'axe de la pièce d'eau à cet endroit, mais légèrement décalé vers le sud.

Si ce pont a effectivement existé, ce que les données de terrain semblent attester, il avait déjà disparu en 1925.

fig. 26 : Maçonnerie M6 observée le long de la rive est © Archéoverde

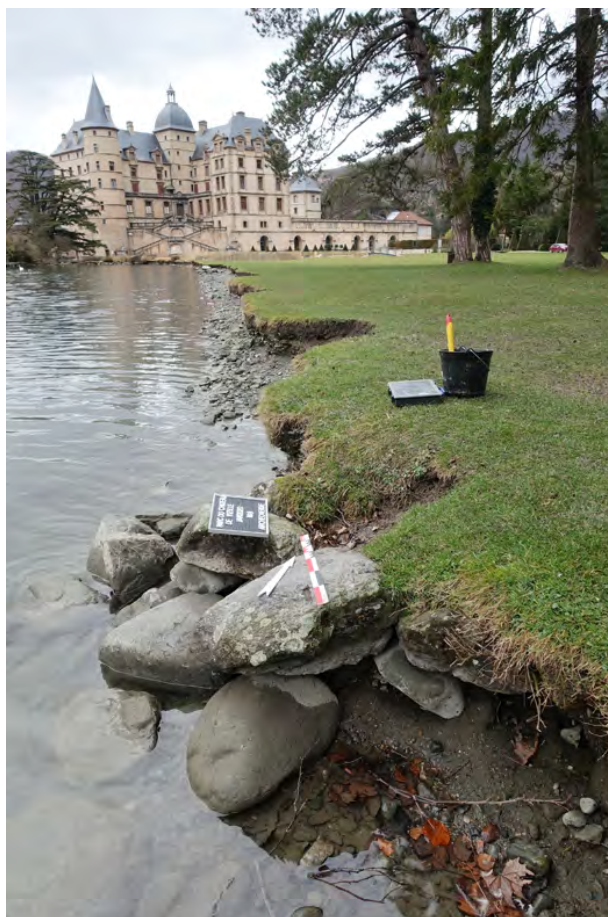
Un autre amas de gros galets (non liés au mortier, mais celui-ci a pu être lessivé), **M8**, s'avancant dans le lit actuel de la pièce d'eau, a été observé sur la même rive est, environ 50 m au sud de **M6 (PL.III, et fig. 27)**. Celui-ci ne peut pas être naturel à cet endroit, et laisse penser que les berges étaient peut-être agrémentées d'éléments rocailloux décoratifs, en harmonie avec le traitement esthétique du pont<sup>18</sup> et disposés à certains endroits pour animer les berges. Nous n'avons pas observé d'autre massif de ce type, mais ils ont pu disparaître. L'iconographie du XIXe et du début du XXe siècle ne permet pas de se faire une idée précise de la question, soit parce l'angle de vue est trop resserré, soit parce que l'échelle ne convenait pas à la représentation de ce genre de détails. Ces documents montrent des berges plantées d'une végétation basse, cachant les maçonneries de rive afin de donner l'illusion d'un cours d'eau naturel. Une autre hypothèse serait que cet élément rocailloux ponctuel corresponde au traitement esthétique de l'embouchure d'une arrivée d'eau souterraine...

fig. 27 : Amas de gros galets (M8) observé sur la rive est de la pièce d'eau © Archéoverde

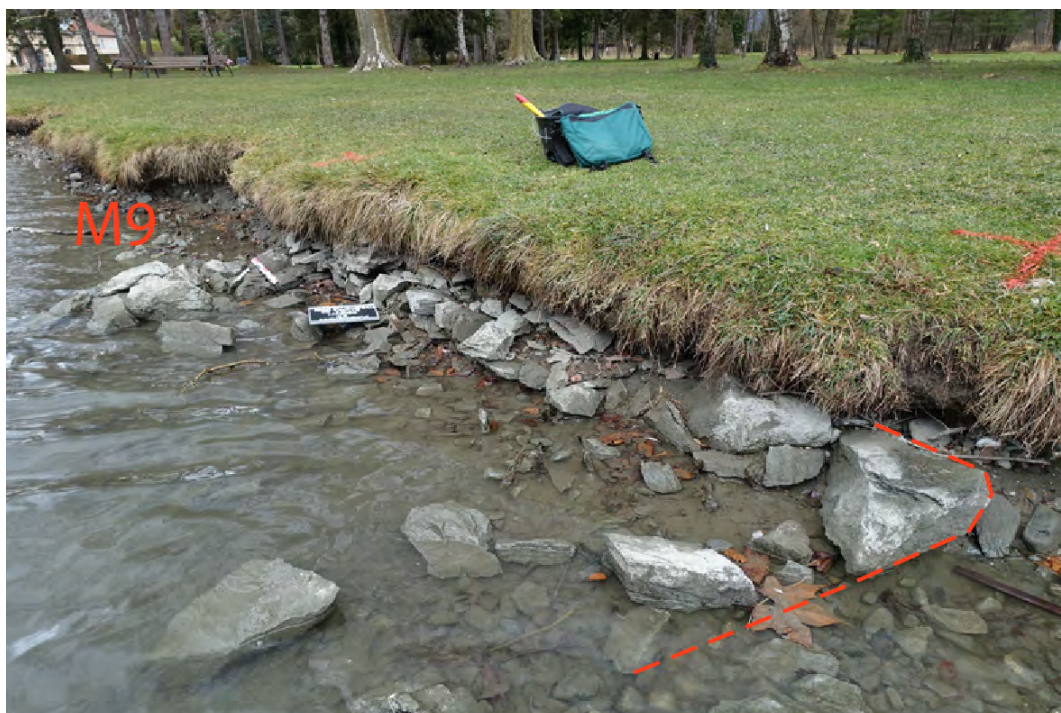
A une cinquantaine de mètres au sud de ce massif rocailleux, se trouve la maçonnerie **M9** perpendiculaire à la berge, liée au mur de rive XIXe encore en place à cet endroit, et de même facture que celui-ci (**fig. 28 et PL.III**). Il semble que ce mur en retour d'équerre formait un ensemble avec son pendant, situé 2 m plus au sud, mais dont ne subsiste que l'une des grosses pierres qui assuraient sa liaison avec le mur de rive. Quelle pouvait bien être la fonction de ces maçonneries s'avancant dans le lit de la pièce d'eau ? Ont-elles servi à supporter les planches d'un petit appontement ou débarcadère ? Il est difficile de répondre. C'est en tout cas une hypothèse plausible.

fig. 28 : Maçonnerie M9 observée sur la rive est de la pièce d'eau © Archéoverde

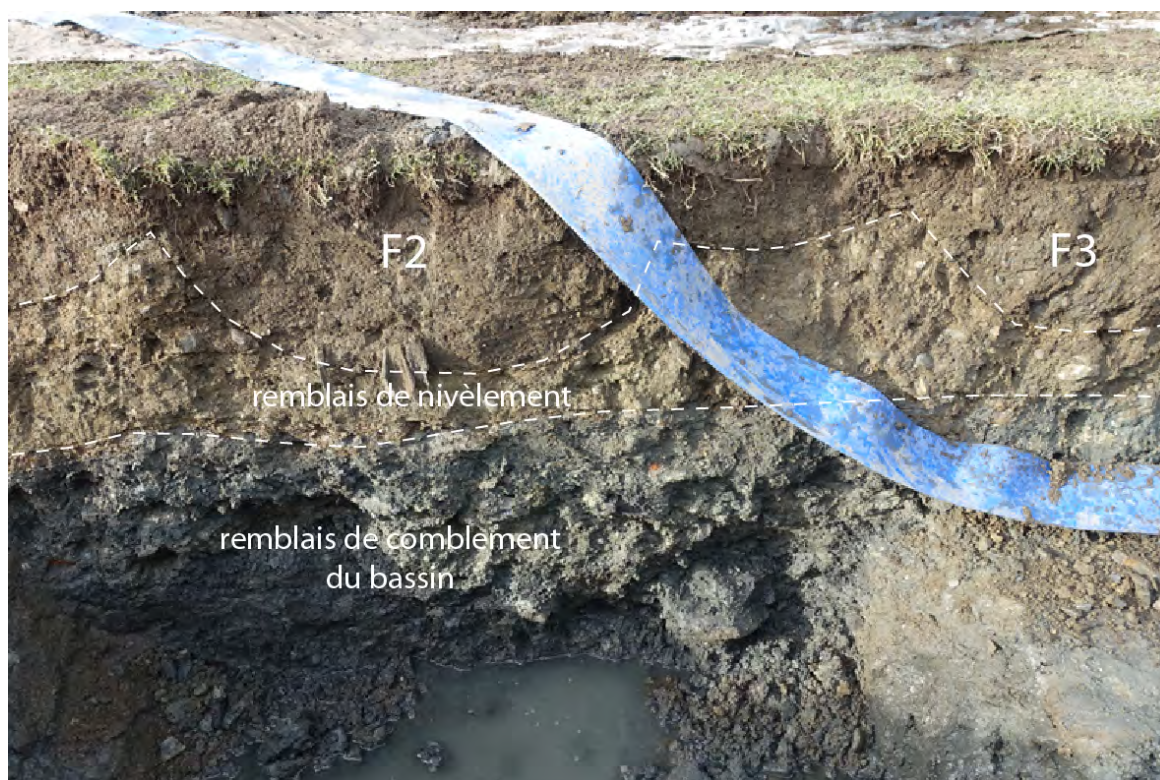
fig. 30 : Fosses F2 et F3 mises au jour dans le sondage S.3 © Archéoverde

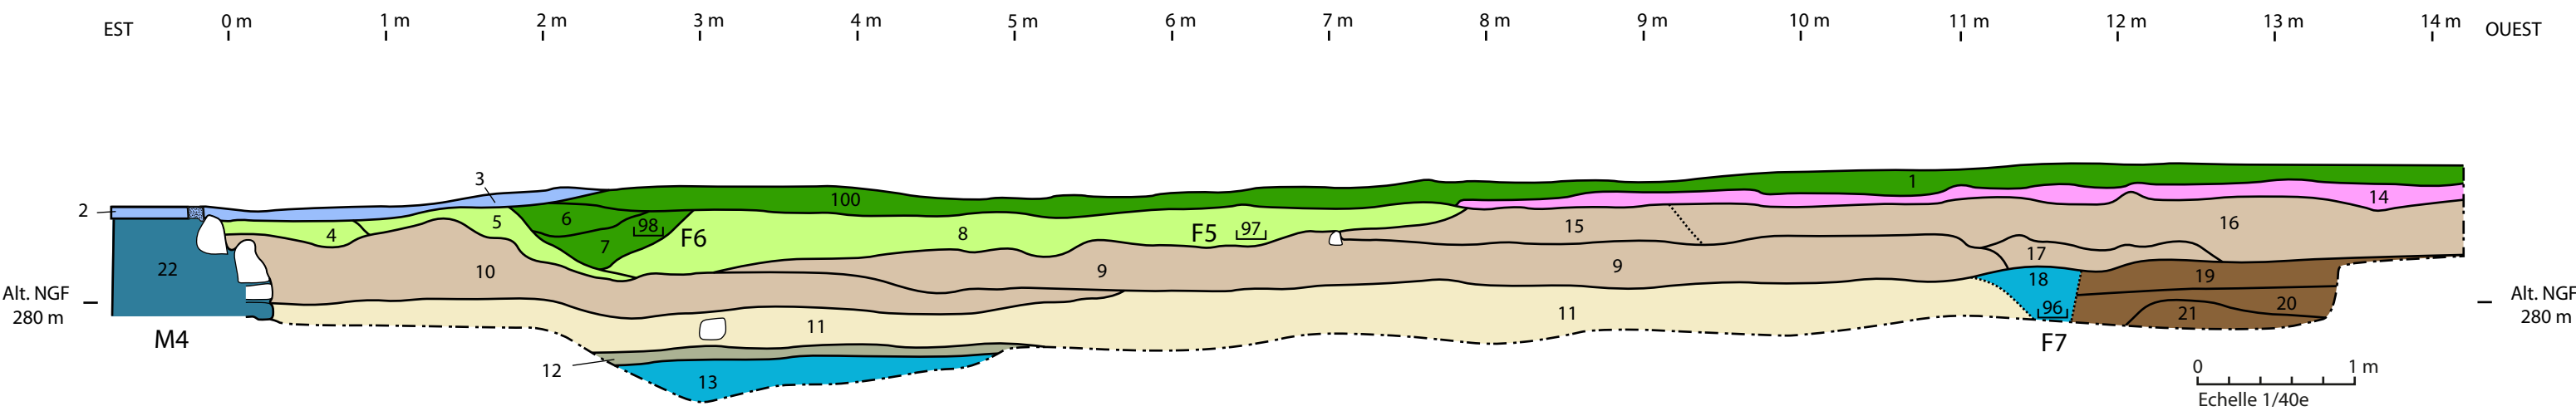
Sondage S.4 - Coupe E-O

Dans le sondage **S.4** effectué sur la rive ouest, on constate que cette réfection des pelouses a fait disparaître la petite allée secondaire apparaissant sur le plan de 1925 (**PL.IV, US 100**) et a été précédée du dessouchage de l'arbre planté près du mur de la pièce d'eau (**PL.IV, F6, US 6, 7, 98**).

A une date plus récente, le mur de rive ouest de la pièce d'eau a été restauré et régularisé dans sa partie nord sur environ 100 m de long. En témoigne la dalle d'ardoise scellée au ciment qui le couronne observée dans le sondage **S.4 (PL.IV, US 2)**, ainsi que la plaque de gazon qui a permis de raccommoder la pelouse jouxtant le mur, abîmée par les travaux (**PL.IV, US 3**).
