CÉCILE TRAVERS

Archéologue spécialiste des jardins (Archéoverde)

# Méréville : étude archéologique d'un jardin anglo-chinois de la fin du XVIII<sup>e</sup> siècle

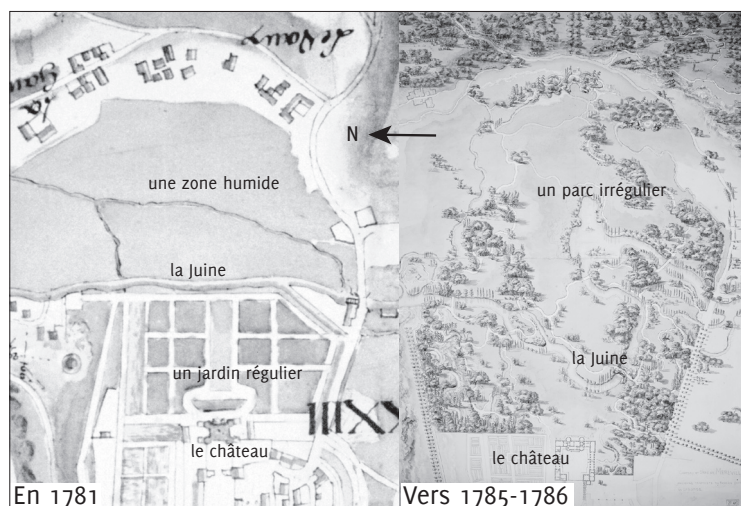
Fig. 2 > L'évolution de l'environnement du château de Méréville entre 1781 et 1785-1786, à gauche : plan d'intendance de St Perre et de Méréville, 1781, détail, AD Essonne, C35/21 (© conseil départemental de l'Essonne) ; à droite : plan aquarellé attribué à François-Joseph Bélanger (1744-1818), détail, Wallraf-Richartz-Museum & Fondation Corboud, Cologne, B 47 (© Wallraf-Richartz-Museum).

À Méréville, l'analyse des plans et des sources d'archives montre qu'en quelques années le site a radicalement changé de physionomie, tant au niveau de sa topographique que de son réseau hydrographique. En 1781, le fond de vallée est traversé du sud au nord par une rivière au cours rectiligne, la Juine, bordée d'un côté par un jardin régulier s'étendant au pied du château, agrémenté de terrasses et de bassins rectangulaires, et de l'autre par une vaste zone humide constituée de tourbières et de prairies marécageuses (fig. 2). Cinq ans plus tard, c'est un vaste parc irrégulier traversé par une rivière tortueuse, agrémenté de lacs, de cascades et planté de milliers d'arbres exotiques qui s'étend au pied du château. L'un des enjeux de notre intervention était de comprendre comment Bélanger et Robert s'y sont pris techniquement pour que le projet réussisse. Grâce à une version très détaillée du plan cadastral de 1831 conservée au service du cadastre d'Étampes, sur lequel figurent non seulement le tracé de la Juine, le château et les fabriques, mais aussi les grottes, les enrochements, les ponts, les chemins, le relief, et toute une gamme de renseignements sur les végétaux, les sondages ont pu être implantés au plus près des éléments recherchés. Il s'agissait de localiser les aménagements historiques dont la lisibilité s'était perdue (berges du Grand Lac, du Petit Lac, ponts, allées), comprendre la façon dont les structures hydrauliques avaient été intégrées dans l'environnement hydrogéologique de l'époque, diagnostiquer leur état de conservation, les caractériser d'un point de vue fonctionnel, technique et esthétique, et identifier d'éventuelles restaurations ou des états successifs. Vingt-quatre sondages ont été pratiqués en différents points du site (fig. 3).

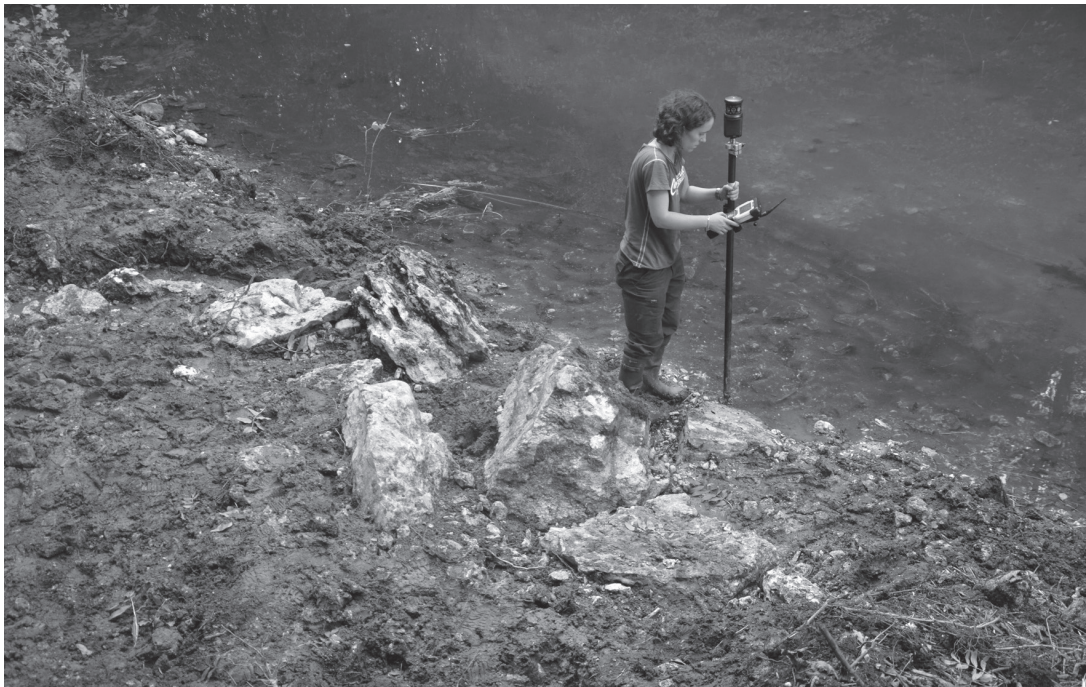
Fig. 7 > Les vestiges des enrochements du pont du Potager (© Cécile Travers-Archéoverde).

Si l'on se fie au plan cadastral de 1831, il y avait dix-huit ponts dans le parc de Méréville. Certains, comme le pont des Roches, le pont d'Acajou ou celui aux Boules d'Or, étaient des éléments remarquables et sont cités dans les sources, mais la plupart ne sont jamais décrits et n'étaient probablement que de simples passerelles en bois au XVIII<sup>e</sup> siècle. Les ponts étudiés en 2014-2015, représentés à l'encre noire sur le plan de 1831 – alors que les éléments maçonnés sont toujours signalés en rouge – appartiennent probablement à cette dernière catégorie. Aujourd'hui, le pont dit du Petit Lac, franchissant le canal maçonné reliant le Grand Lac au Petit Lac, et le pont dit du Potager, franchissant la Juine à proximité du potager, ont disparu du paysage. Il s'agissait de retrouver leur emplacement exact et, si possible, de caractériser les modalités techniques et esthétiques des ouvrages d'origine. Pour le pont dit de Cook, il fallait déterminer si les deux culées maçonnées conservées en élévation et son tablier effondré dans le lit de la rivière anglaise, étaient d'origine. De même pour le pont dit Pont Gris, situé à proximité de la scène du Moulin, composé aujourd'hui d'un tablier de traverses de chemin de fer posé sur deux culées maçonnées empiétant largement sur le lit de la rivière. Le fort rétrécissement de la Juine à cet endroit suggérait qu'il remplaçait un pont plus ancien, peut-être une passerelle, d'une portée plus large. De l'analyse archéologique croisée avec l'analyse des mortiers prélevés sur ces ouvrages<sup>6</sup>, il ressort que le pont dit de Cook et celui dit du Petit Lac ont vraisemblablement été construits au début du XIX<sup>e</sup> siècle. Ils pourraient dater de l'époque où le Comte de Saint Roman, propriétaire du domaine de 1824

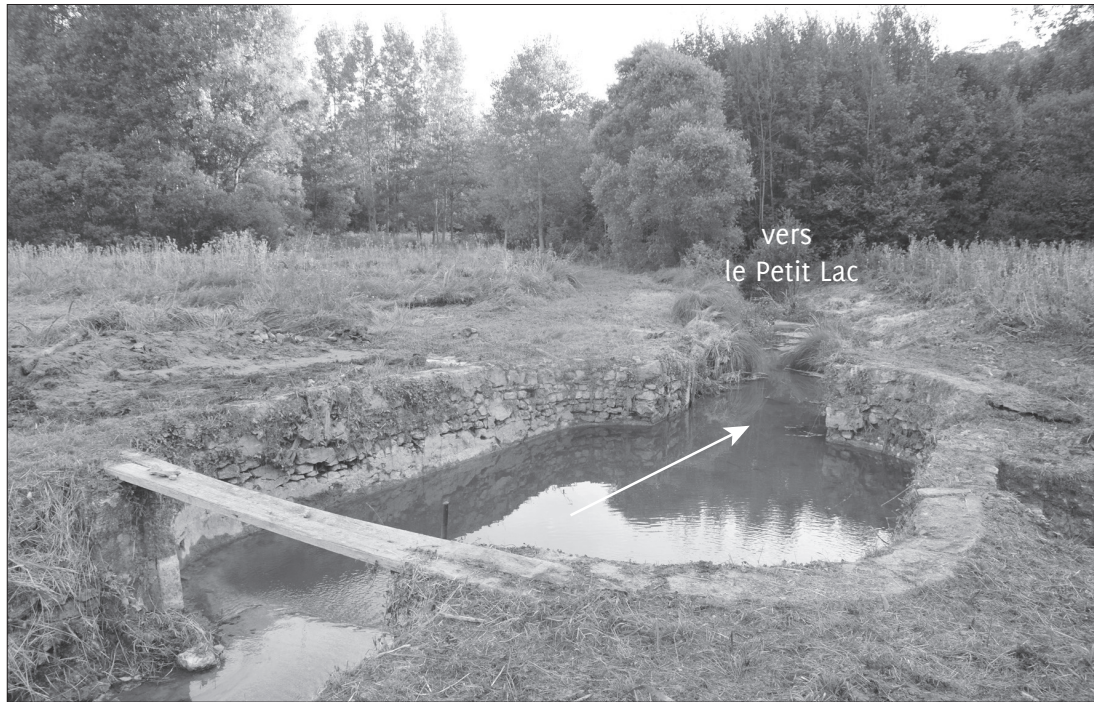
Fig. 8 > Le bassin dit « piscine des Allemands » (© Cécile Travers-Archéoverde).

Ce bassin maçonné de forme trapézoïdale, situé sur la portion de rivière faisant la jonction entre le Grand Lac et le Petit Lac (fig. 8), ne figure pas sur le plan cadastral de 1831. Nicole Gouiric n'a par ailleurs relevé aucune mention le concernant dans les sources d'archives du XVIII<sup>e</sup> siècle. La légende d'une photographie prise depuis le pont situé entre cet ouvrage et le Grand Lac par

un certain Charles Heddes en 1874<sup>7</sup> – « depuis le pont aux écluses » – permet en revanche de savoir que cet ouvrage existe à la fin du XIX<sup>e</sup> siècle et qu'on le considère alors fonctionnellement comme une écluse. Nos observations ont permis de comprendre qu'il s'agissait en effet d'un type d'écluse dite « à sas », comportant deux systèmes de vannage – un système en éperon au niveau de la porte amont et un système classique à la porte avale – et qu'à l'origine elle était entièrement étanchéifiée au mortier de tuileau<sup>8</sup>. Mais de quand date-t-elle et surtout quelle était sa fonction dans le schéma hydraulique du parc de Méréville ? Les données mises au jour ne permettent pas de répondre de façon certaine à ces deux questions. S'agissait-il d'un ouvrage de régulation du niveau d'eau dans le Grand Lac et la rivière ? Dans ce cas, un seul dispositif de vannage suffisait. Le fait d'avoir construit une écluse à sas répondait donc à un autre besoin bien précis : ouvrage de décantation pour piéger les particules fines lors de la vidange du Grand Lac et éviter qu'elles ne polluent le Petit Lac et la rivière anglaise, vivier (ou pêcherie) pour garder les poissons lors de cette vidange ? Ou encore, véritable écluse de navigation pour les barques qui faisaient la promenade sur l'eau ? En effet, au XVIII<sup>e</sup> siècle, le Grand Lac et le Petit Lac ont été conçus pour être à des niveaux différents<sup>9</sup>. Cette écluse aurait permis aux embarcations de passer d'un plan d'eau à un autre, et ainsi de pouvoir faire la promenade sur l'eau dans les deux sens. La promenade sur la Juine, le Grand Lac et le Petit Lac à l'aide de barques est attestée par l'iconographie et par les sources écrites dès la conception du projet (tableaux d'Hubert Robert) et ce jusqu'à la fin du XIX<sup>e</sup> siècle. En 1877, c'est-à-dire à l'époque où l'on est sûr que ce bassin existe en tant qu'écluse, un visiteur du nom de Lansel rapporte en effet que « l'on peut faire le tour du parc en bateau ». D'un point de vue chronologique, le fait que cette écluse ne soit jamais mentionnée dans les sources d'archives du XVIII<sup>e</sup> siècle et qu'elle ne figure pas sur le plan cadastral napoléonien, laisse penser qu'elle a été construite après 1831. L'analyse des mortiers semble également conforter cette hypothèse. En effet, bien qu'il soit toujours délicat d'élaborer des hypothèses chronologiques à

partir de leur étude, le mortier de tuileau utilisé dans la construction de cette écluse est très différent de celui issu des couches archéologiques du XVIII<sup>e</sup> siècle. Il est en revanche assez similaire au mortier liant les enrochements repérés au niveau du Pont de Cook. Or, d'après nos hypothèses, ce dernier a vraisemblablement été construit au cours de la première moitié du XIX<sup>e</sup> siècle. Ainsi, d'hypothèses en hypothèses, et faute d'éléments plus probants, nous pensons que cette écluse a été construite à l'époque du comte de Saint Roman, sans doute dans le but de perfectionner le circuit hydraulique du parc. Sa fonction exacte reste cependant à préciser.

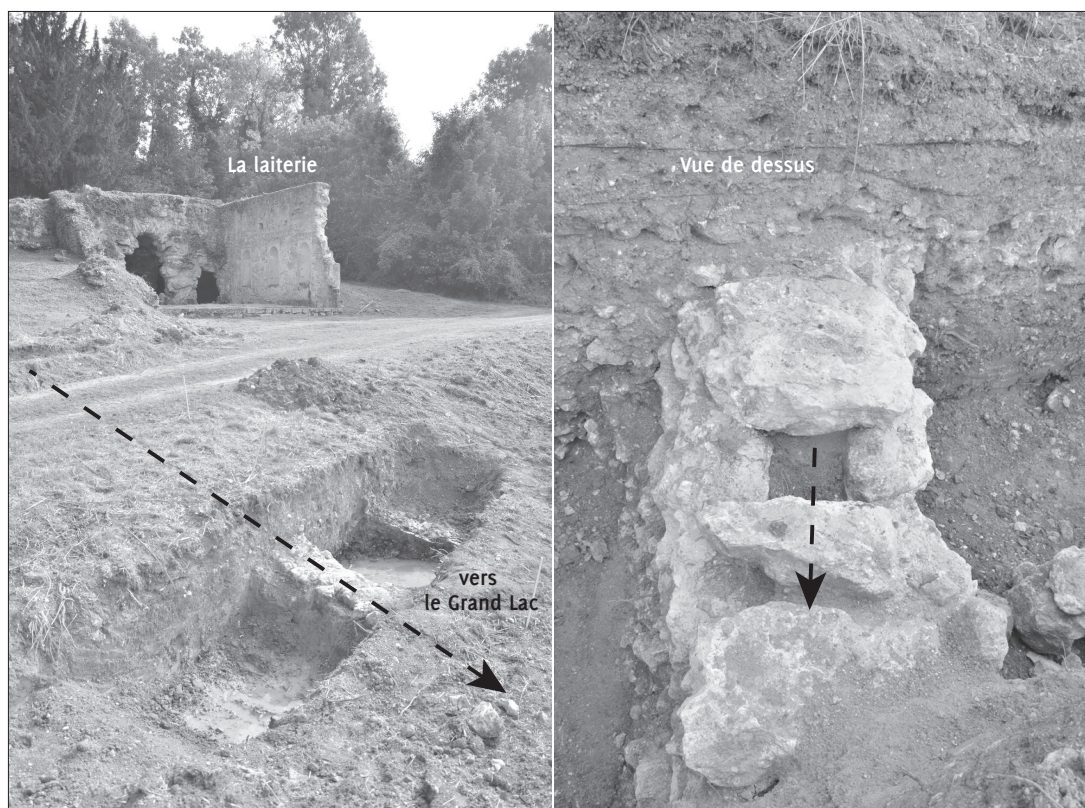
Fig. 9 › La canalisation de décharge de la Laiterie (© Cécile Travers-Archéoverde).

L'observation faite par Philippe Raguin, paysagiste associé au projet de restauration, d'un exutoire de canalisation situé dans le mur de berge est du Grand Lac au droit de la Laiterie, a motivé la réalisation d'une prospection radar afin de rechercher le tracé de cette canalisation et ainsi déterminer l'implantation des sondages qui allaient permettre de l'étudier. Effectuée par le Cabinet Géomexpert, cette prospection a révélé la présence d'une anomalie rectiligne reliant la Laiterie et le Grand Lac, qui, après la fouille, s'est avéré être une canalisation enterrée faisant environ 0,70 m de large et 0,50 m de haut, constituée de deux parois latérales en moellons calcaires grossièrement équarris liés avec un mortier de chaux de couleur blanche, et d'une couverture de dalles calcaires non taillées (fig. 9). Son conduit intérieur, lissé au mortier de tuileau (cf. *supra*), fait 0,24 m de haut sur 0,20 m de large. D'après son orientation, cette canalisation a manifestement un rapport

avec l'évacuation des eaux de la Laiterie et de sa grotte de fraîcheur<sup>10</sup>. Elle pourrait correspondre au prolongement d'une canalisation observée lors des fouilles effectuées devant la Laiterie dans les années 1990<sup>11</sup>, qui se raccordait au double canal d'évacuation des eaux de la Laiterie situé dans l'angle nord de l'édifice, et envoyant celles-ci en direction de la Grande Cascade. Il est possible que la canalisation mise au jour soit une dérivation destinée à renvoyer les eaux de la Laiterie dans le Grand Lac lorsqu'on ne souhaitait pas faire jouer la Grande Cascade. Le fait que cette canalisation soit étanche signifie qu'il ne s'agit pas d'une pierrée, mais bien d'un aqueduc destiné à conduire de l'eau d'un endroit à un autre avec un minimum de perte. Ainsi son importance pour l'alimentation en eau du Grand Lac n'était sans doute pas anodine.
