**ETUDE ARCHEOLOGIQUE**

Etude archéologique  
Jardin de l'Hôtel de Bourbon-Condé (Paris, 7<sup>e</sup>)  
**Plan des structures actuelles et  
localisation des sondages archéologiques**  
C. Travers / Juin 2009

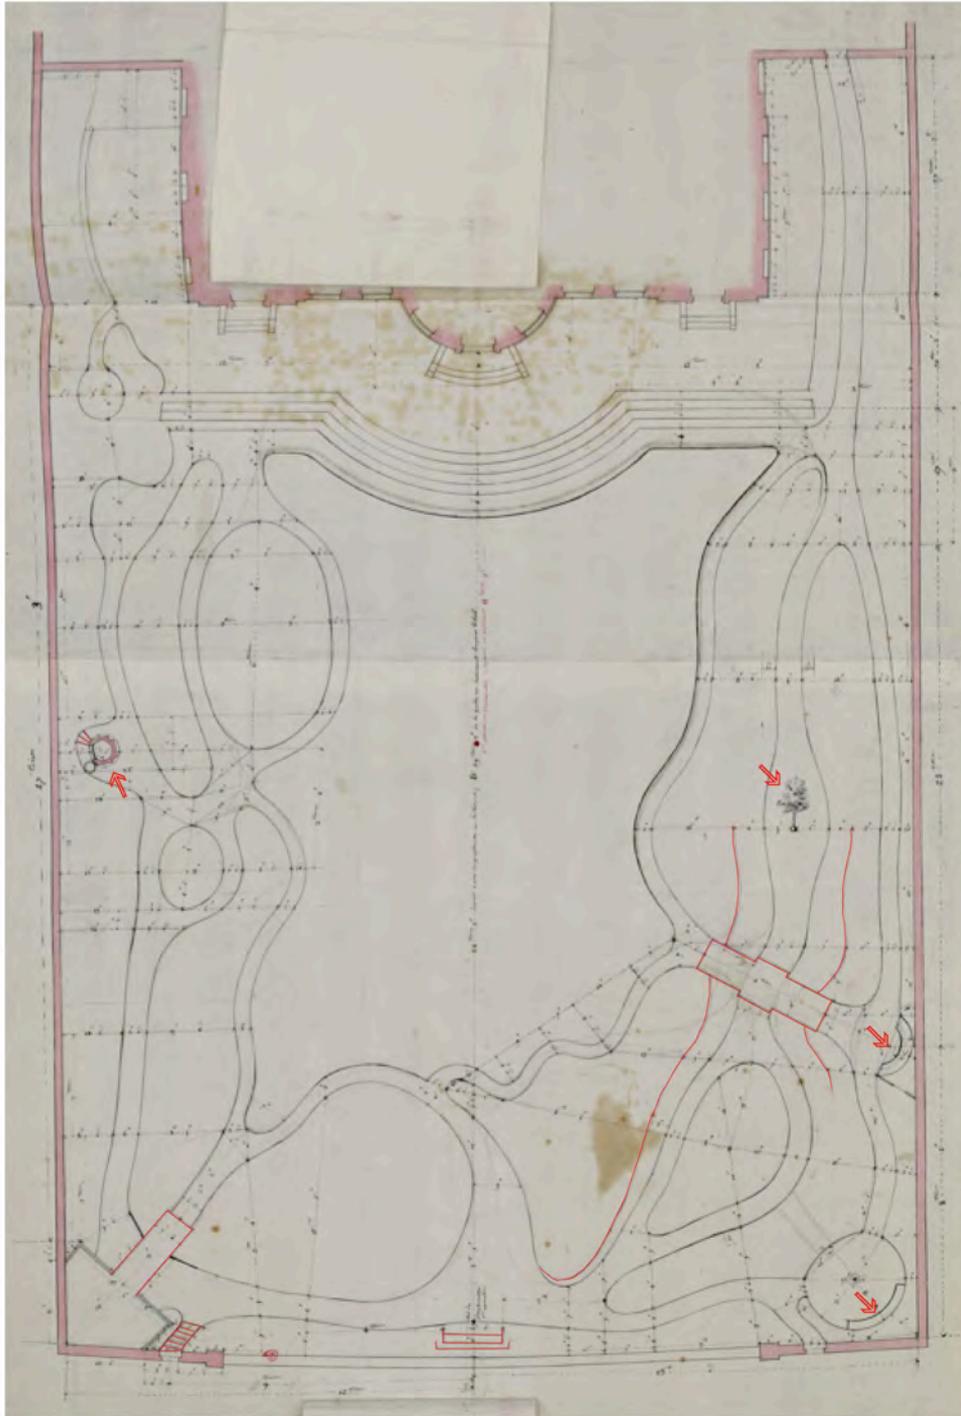
Etude archéologique  
Jardin de l'Hôtel de Bourbon-Condé (Paris, 7<sup>e</sup>)  
**Localisation des éléments remarquables mentionnés  
sur le plan d'exécution du jardin**  
C. Travers / Juin 2009

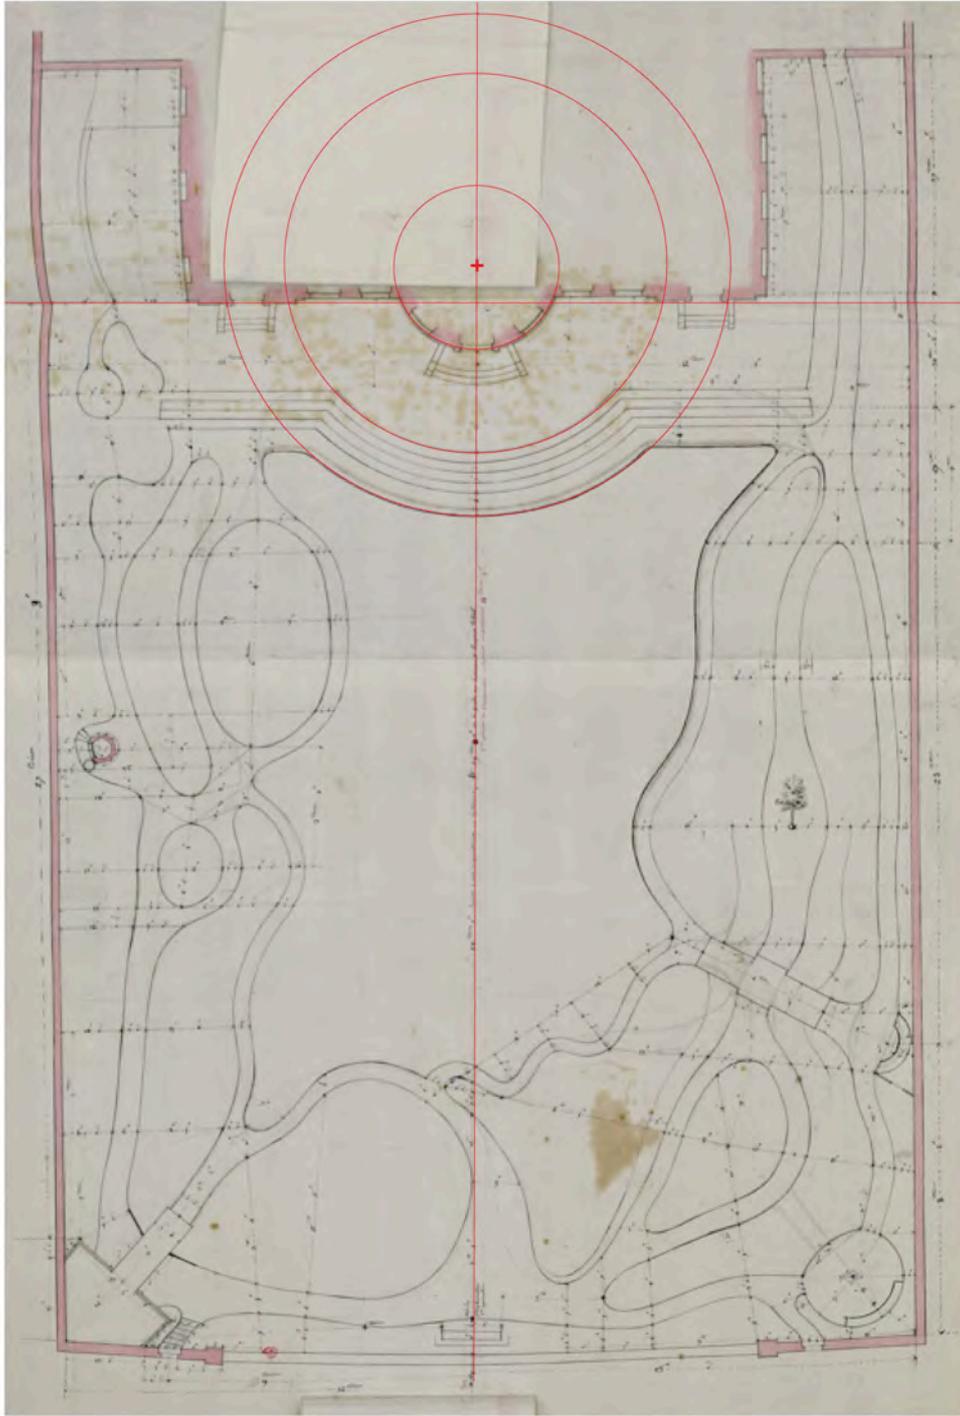
Etude archéologique  
Jardin de l'Hôtel de Bourbon-Condé (Paris, 7<sup>e</sup>)  
**Plan d'exécution : schéma de construction des arrondis  
de la rotonde, de l'escalier et du parterre central**  
C. Travers / Juin 2009

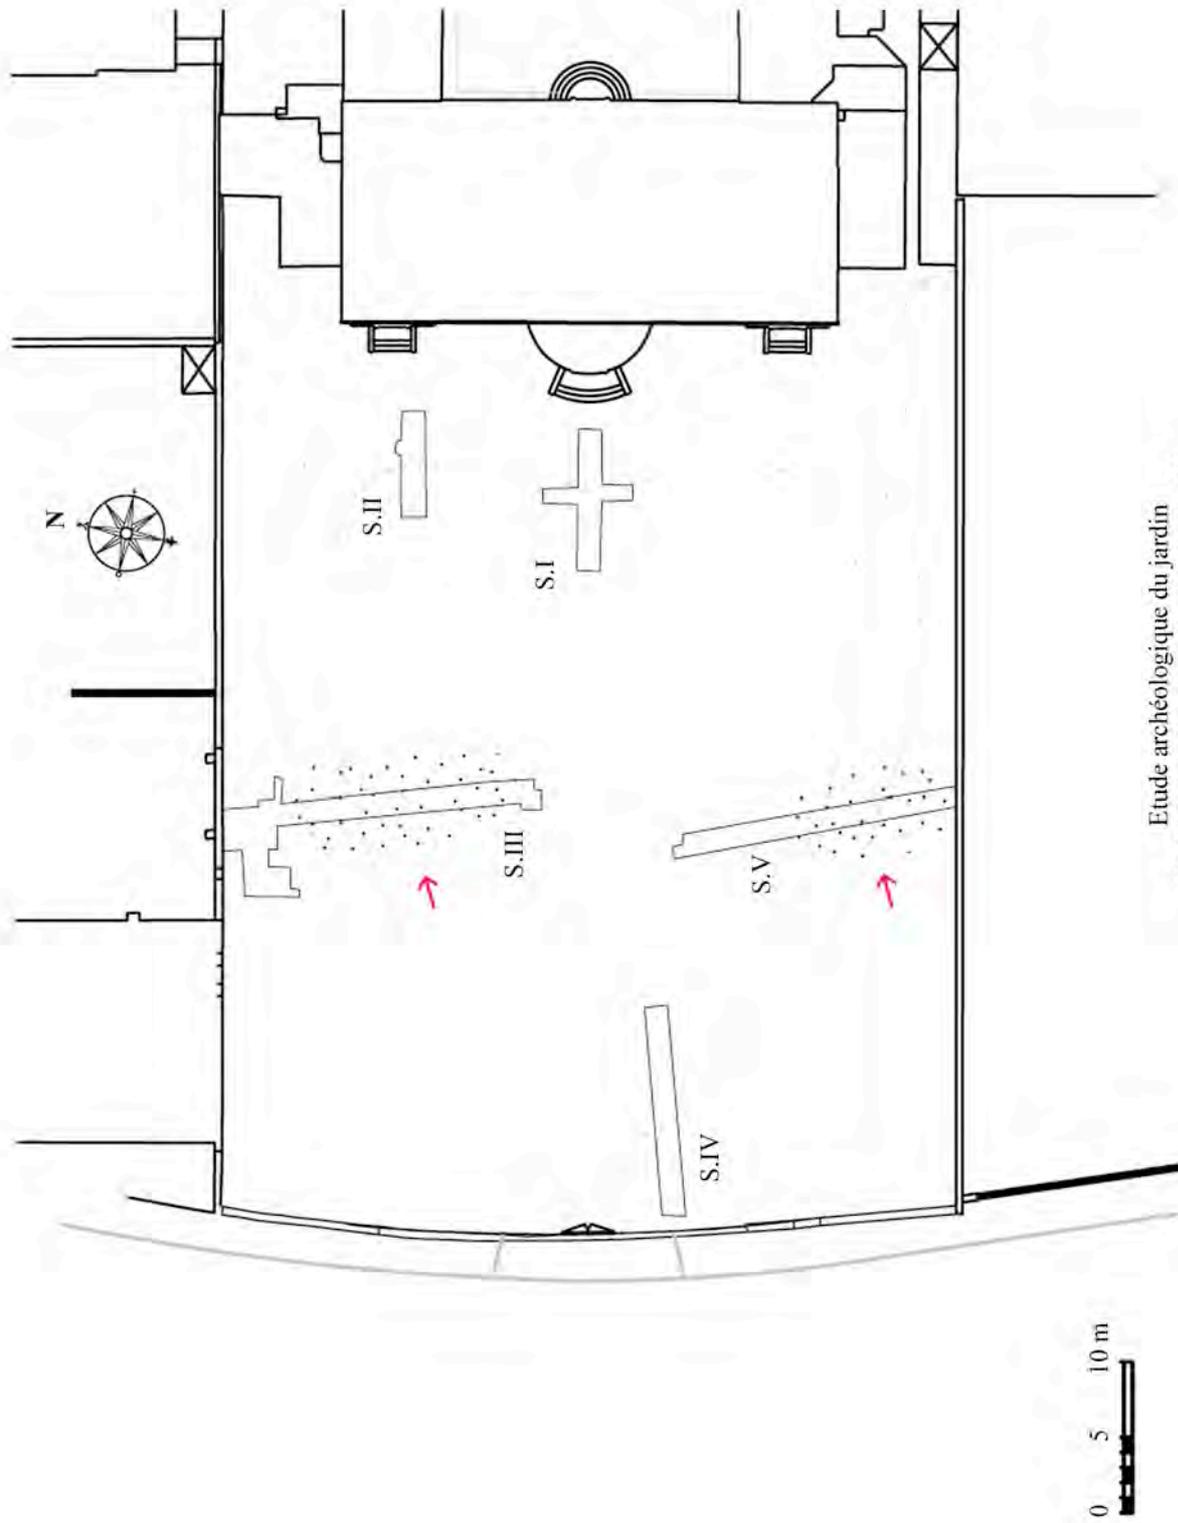
Etude archéologique du jardin  
de l'Hôtel de Bourbon-Condé (Paris, 7<sup>e</sup>)  
**Localisation des trous de sablières**  
C. Travers / Juin 2009

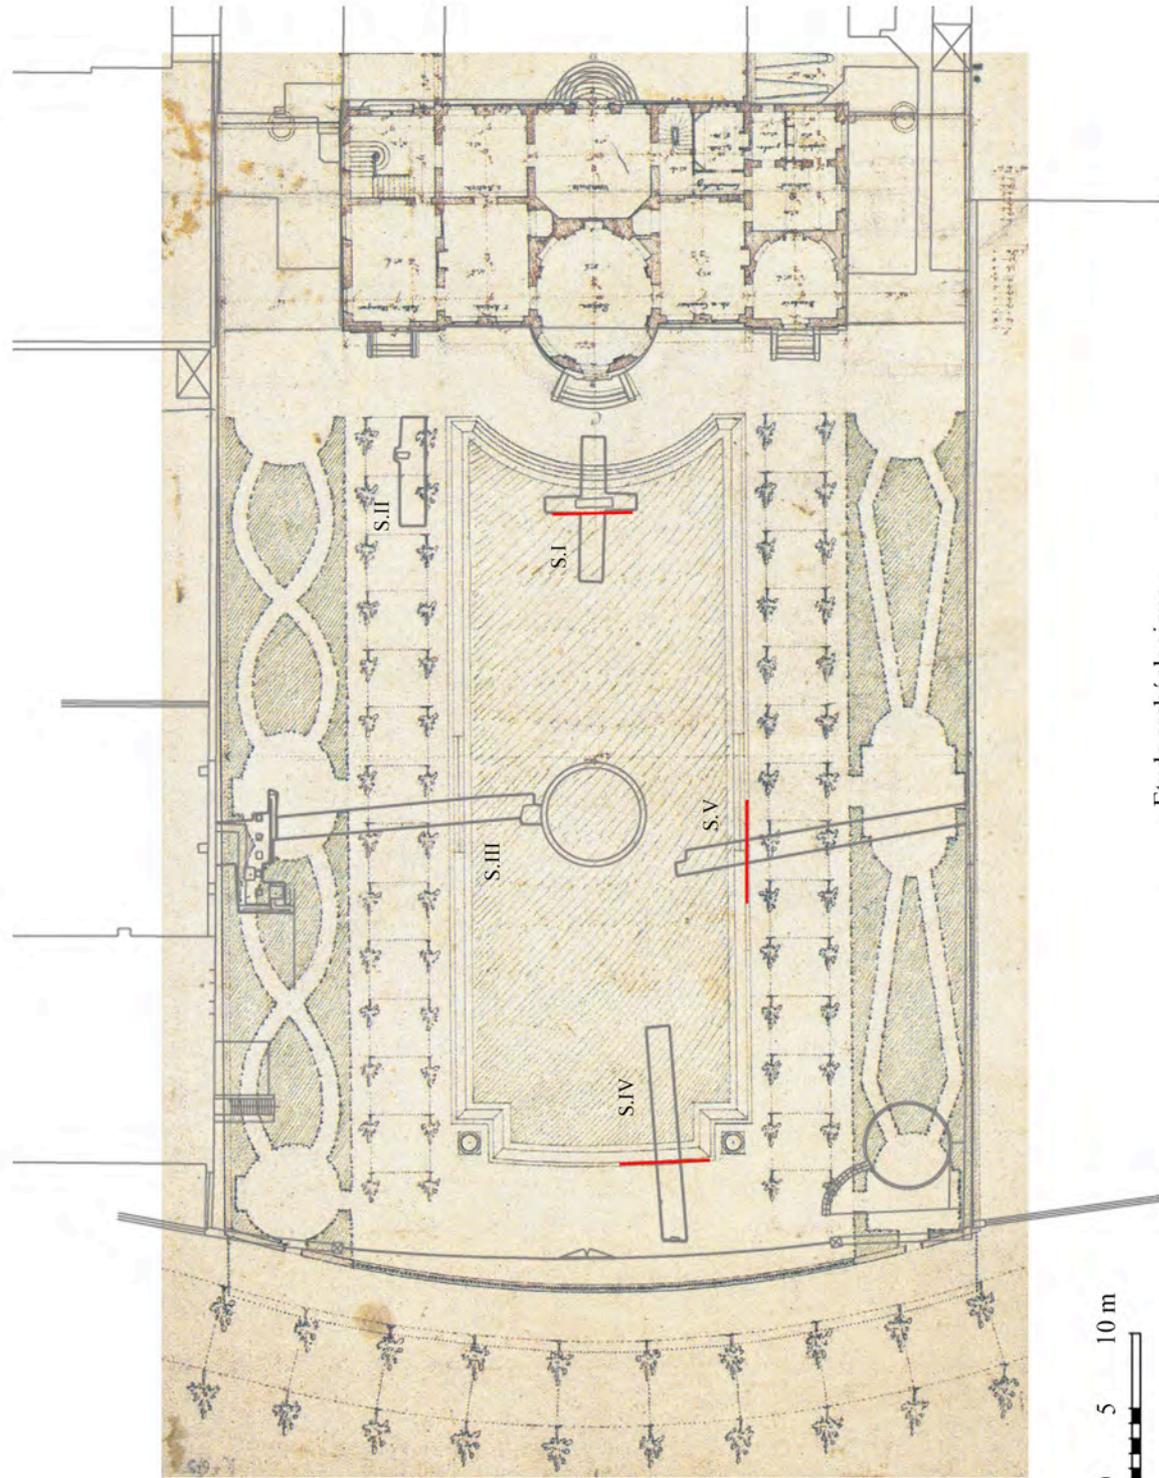
Etude archéologique  
Jardin de l'Hôtel de Bourbon-Condé (Paris, 7<sup>e</sup>)  
**Localisation des entailles du boulingrin**  
C. Travers / Juin 2009

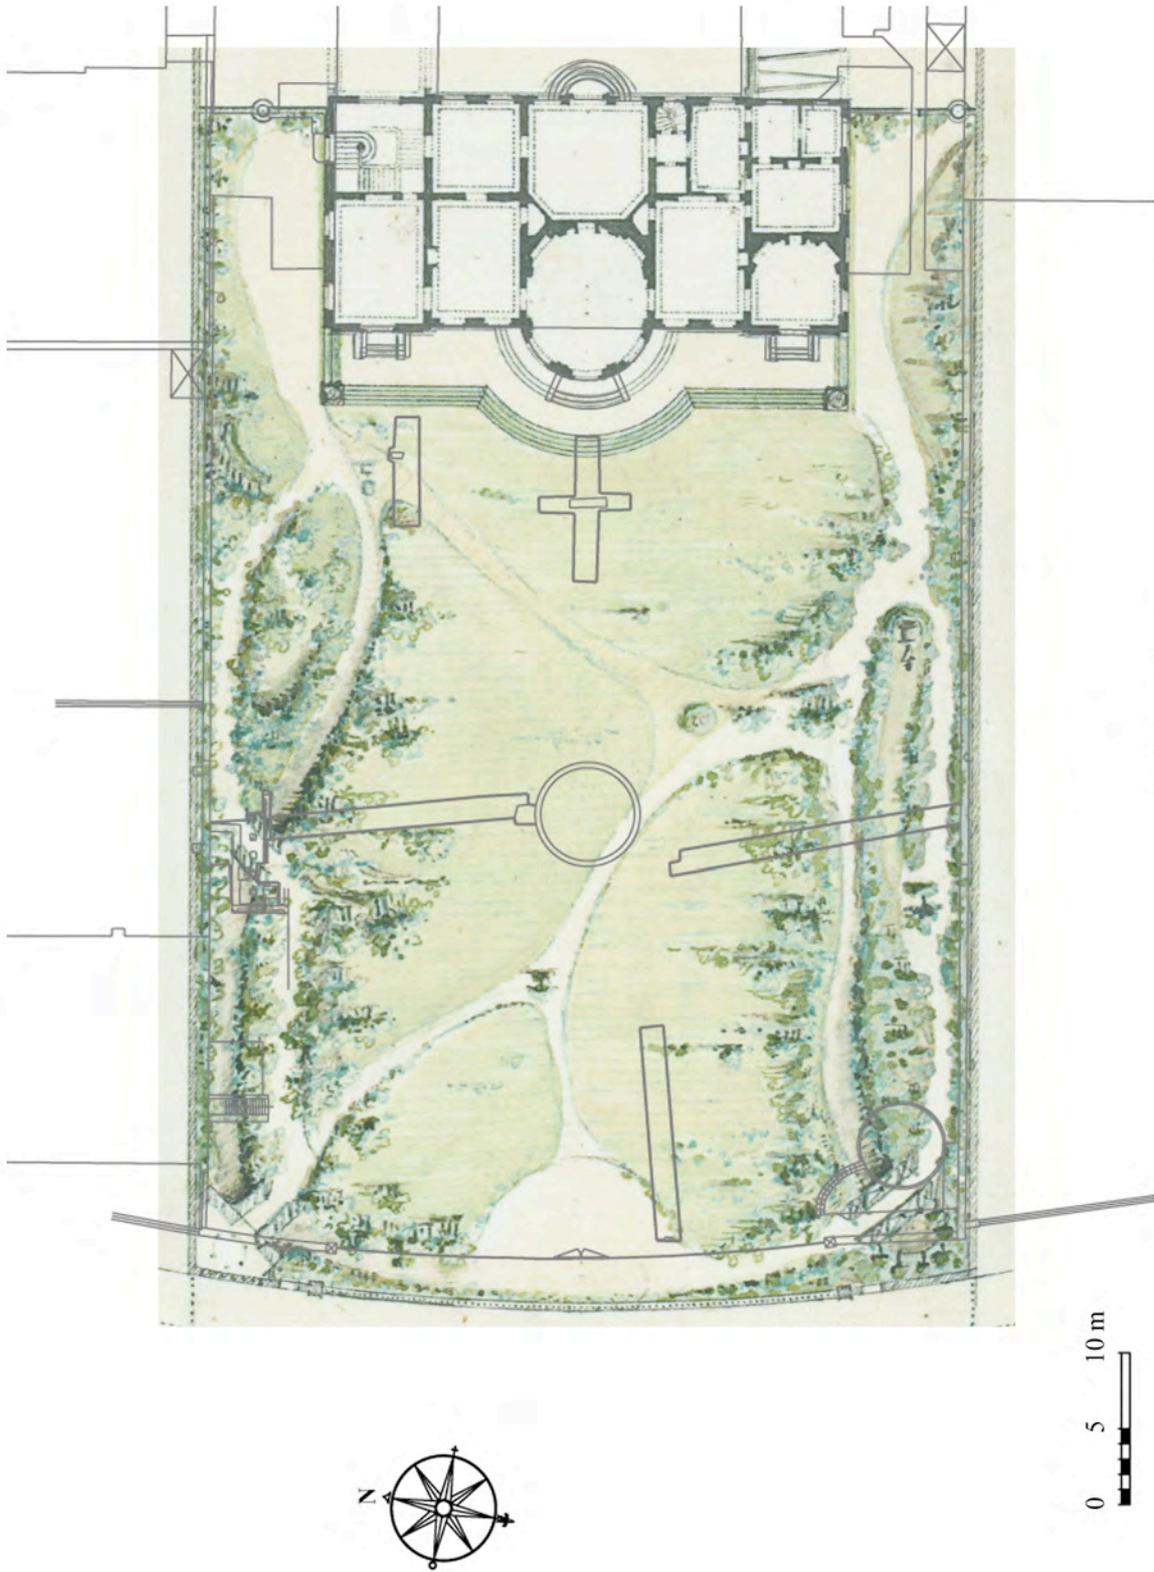
**Superposition du plan de jardin irrégulier dessiné par Brongniart entre 1780 et 1782  
avec le plan des sondages archéologiques**

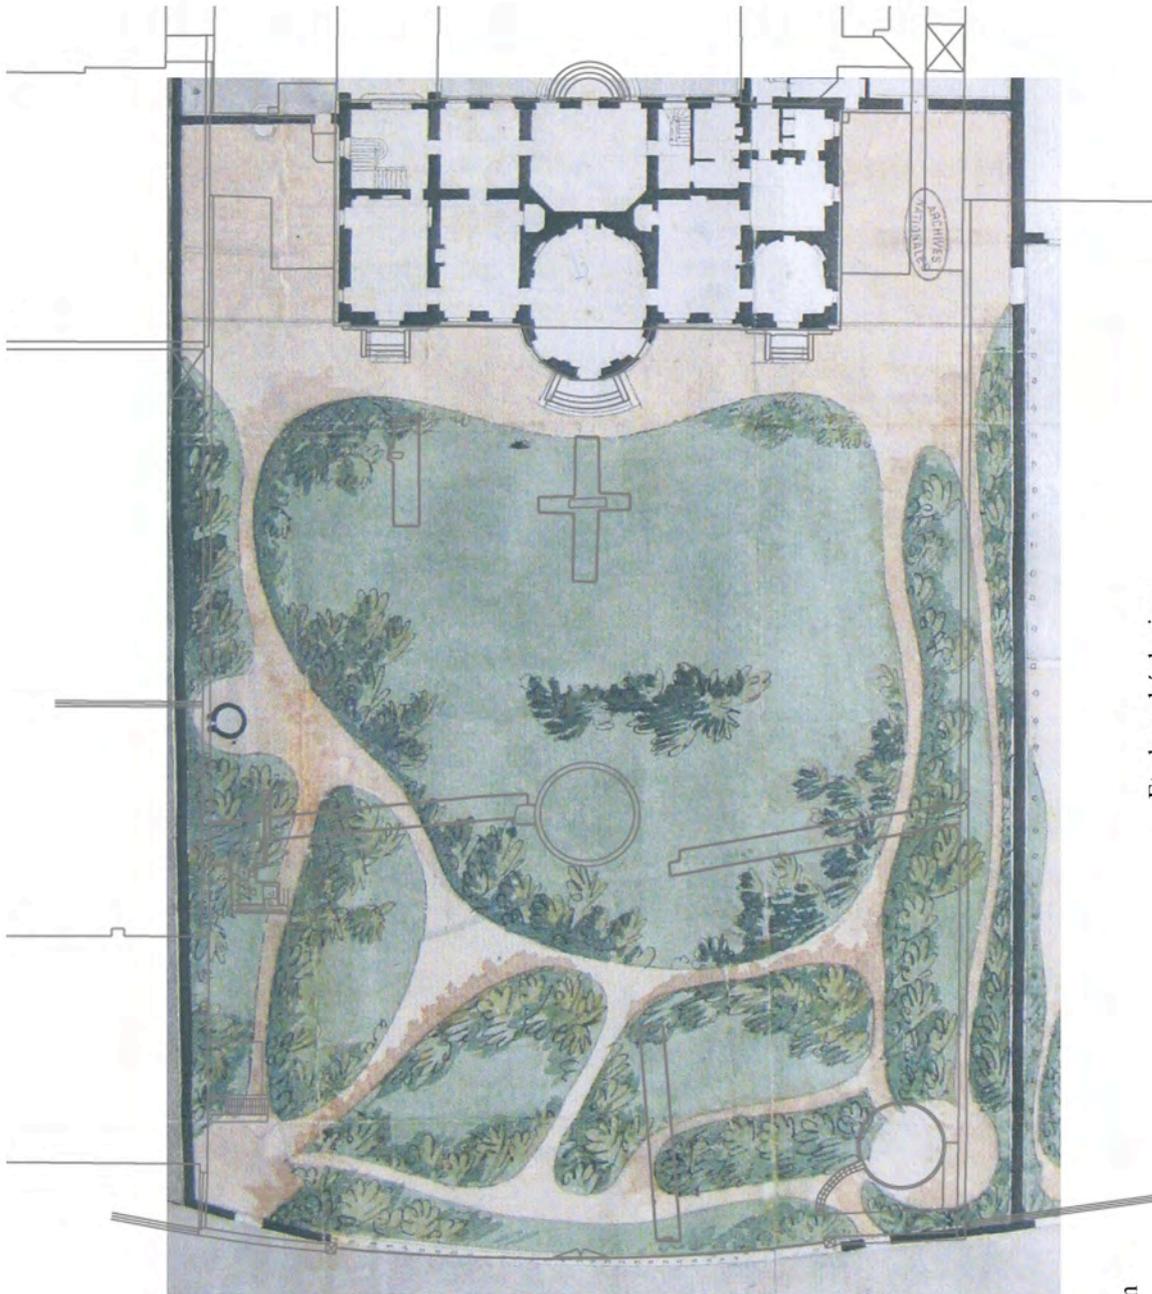
Etude archéologique  
Jardin de l'Hôtel de Bourbon-Condé (Paris, 7<sup>e</sup>)  
**Superposition du plan de jardin irrégulier dessiné par Peyre vers 1782  
avec le plan des sondages archéologiques**  
C. Travers / Juin 2009

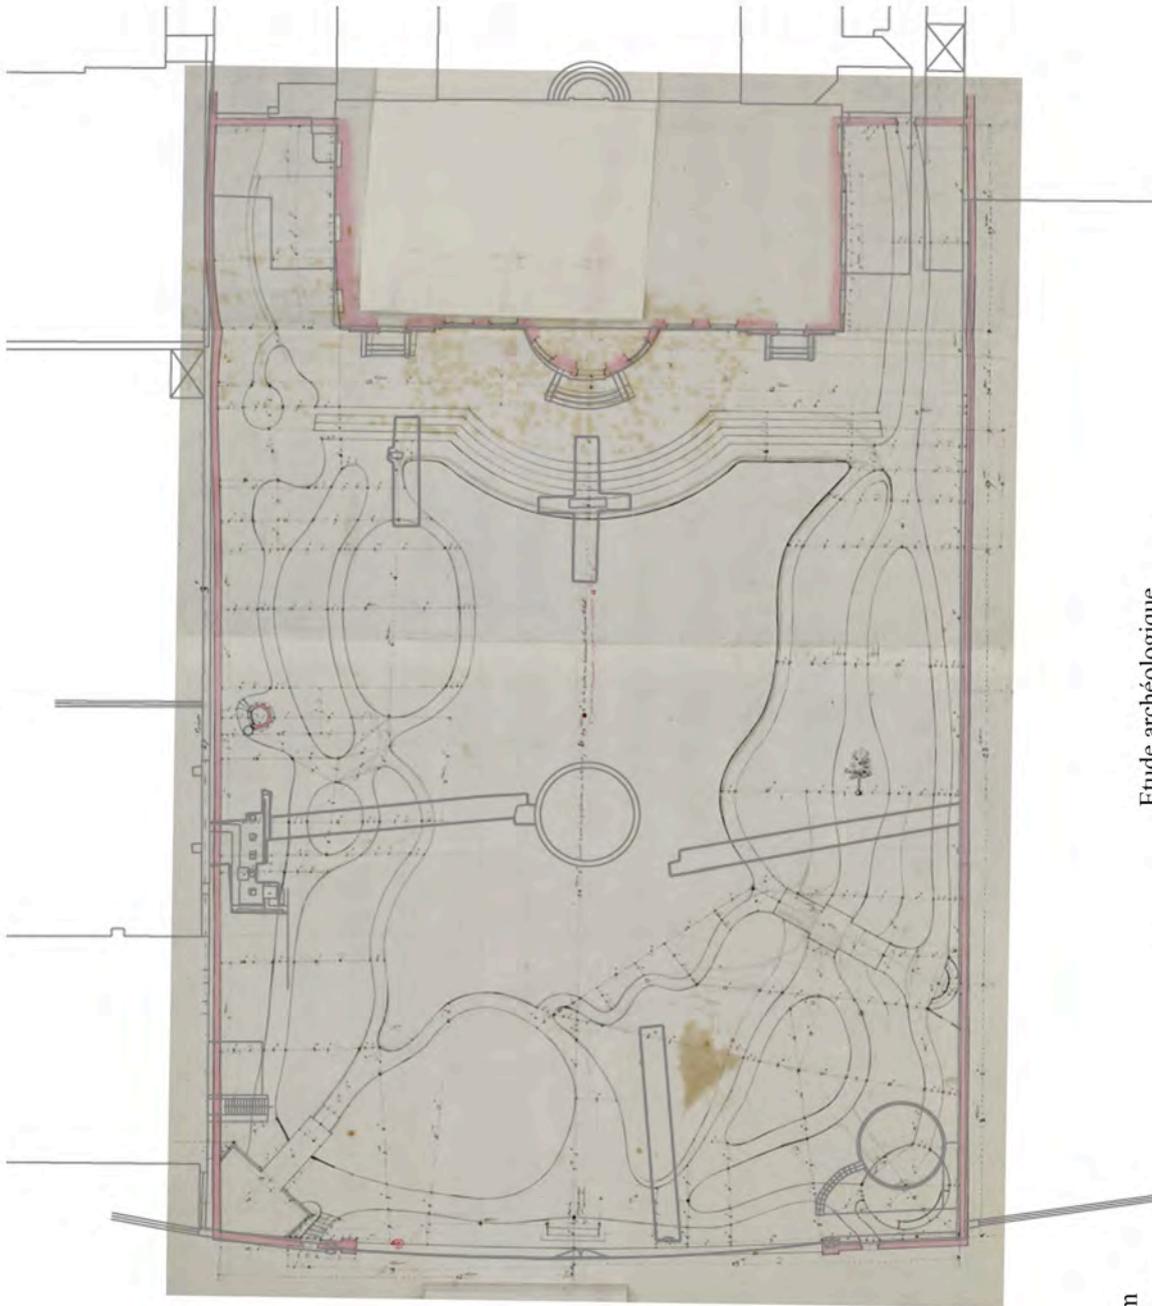
Etude archéologique  
Jardin de l'Hôtel de Bourbon-Condé (Paris, 7<sup>e</sup>)  
**Superposition du plan d'exécution (anonyme, vers 1782)  
avec le plan des sondages archéologiques**  
C. Travers / Juin 2009

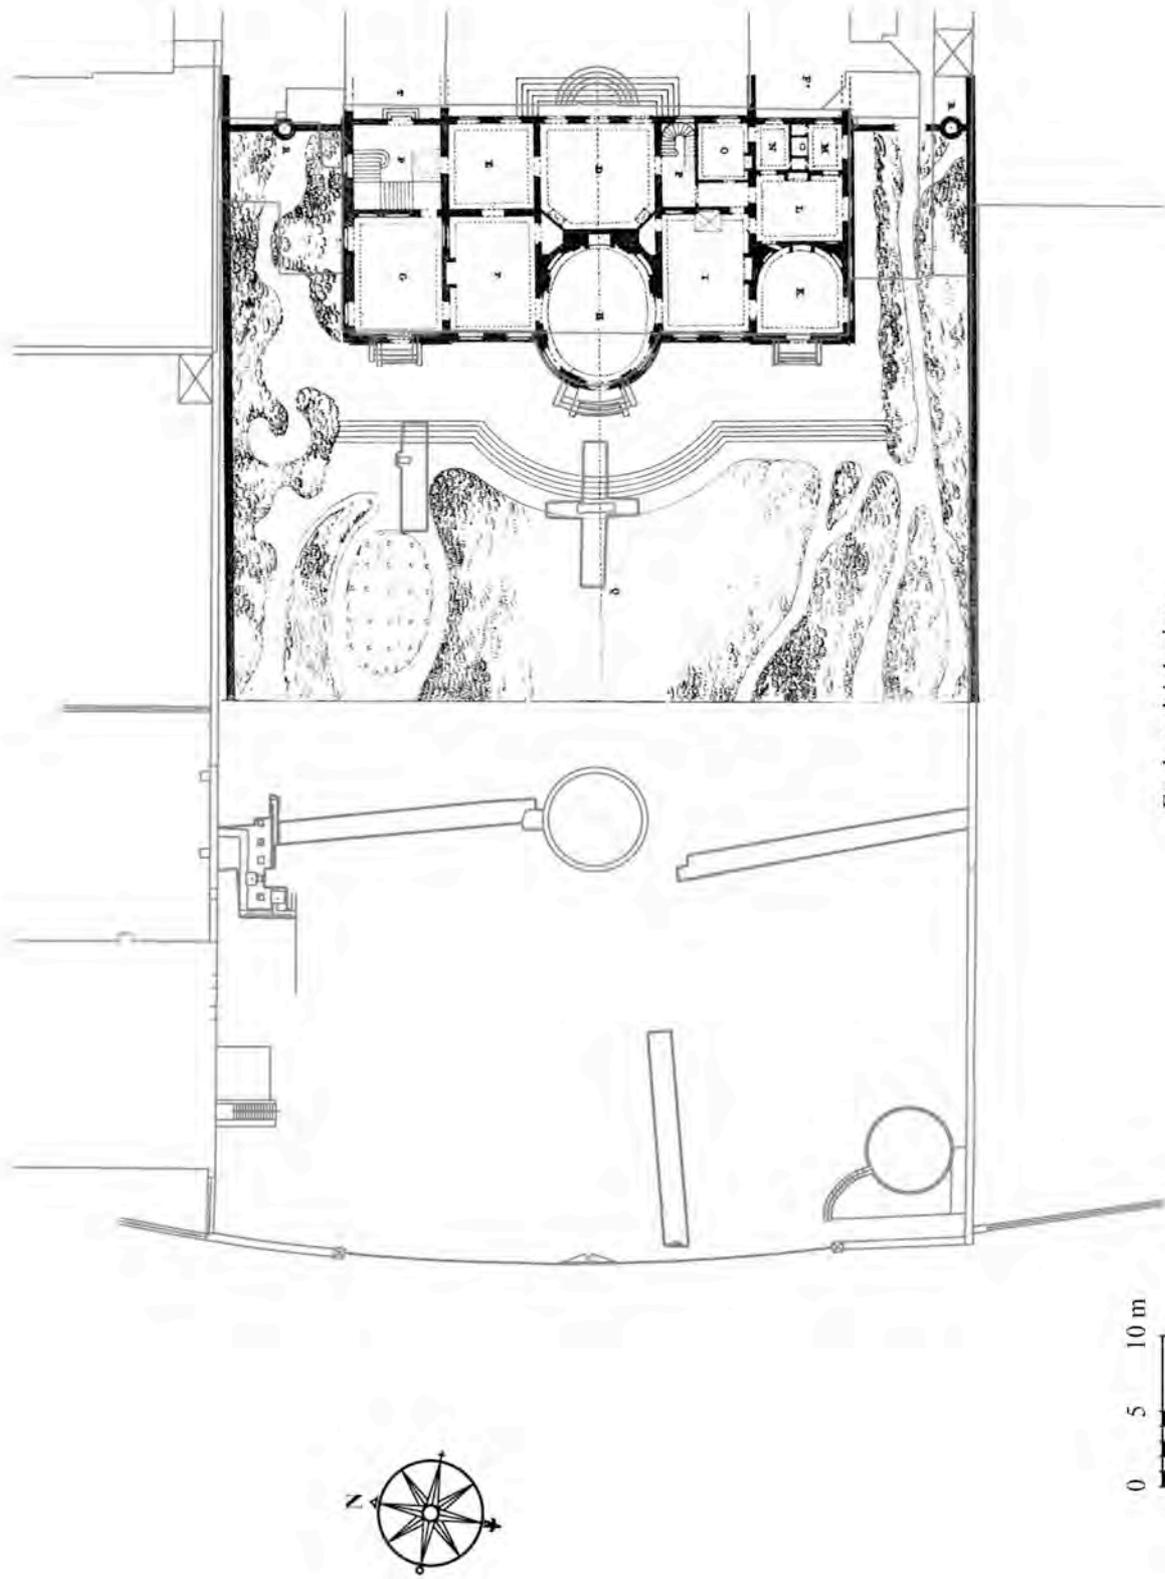
Etude archéologique  
Jardin de l'Hôtel de Bourbon-Condé (Paris, 7<sup>e</sup>)  
**Superposition du plan de jardin irrégulier dessiné par Krafft avant 1801**  
avec le plan des sondages archéologiques  
C. Travers / Juin 2009

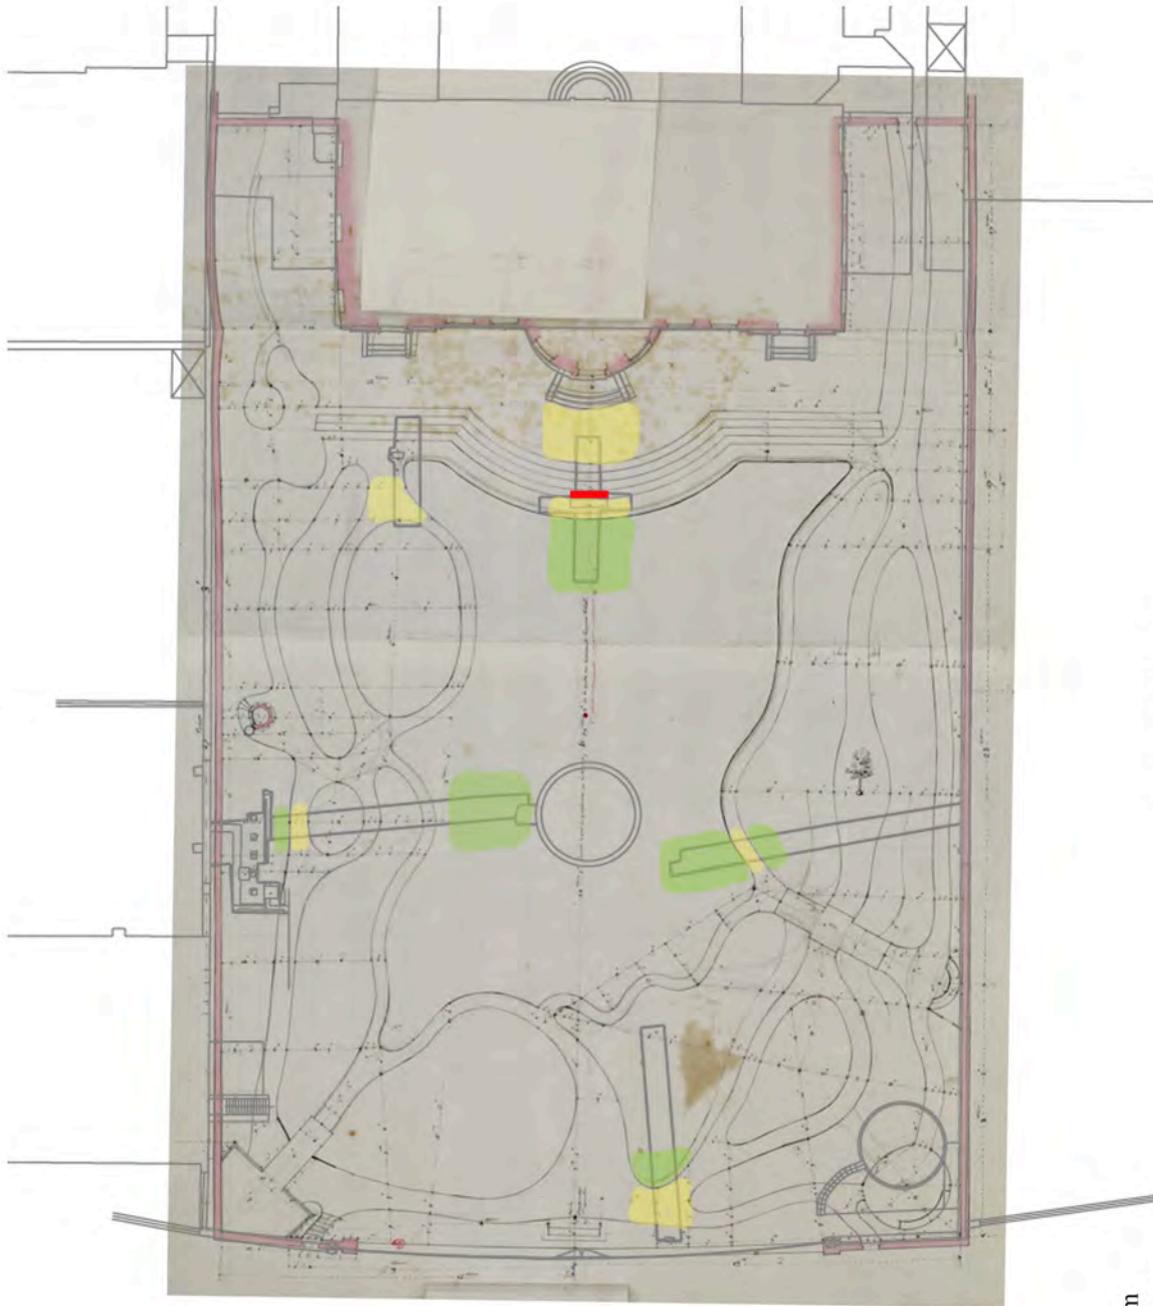
Etude archéologique  
Jardin de l'Hôtel de Bourbon-Condé (Paris, 7<sup>e</sup>)  
**Eléments du plan d'exécution**  
confirmés par les données archéologiques  
C. Travers / Juin 2009

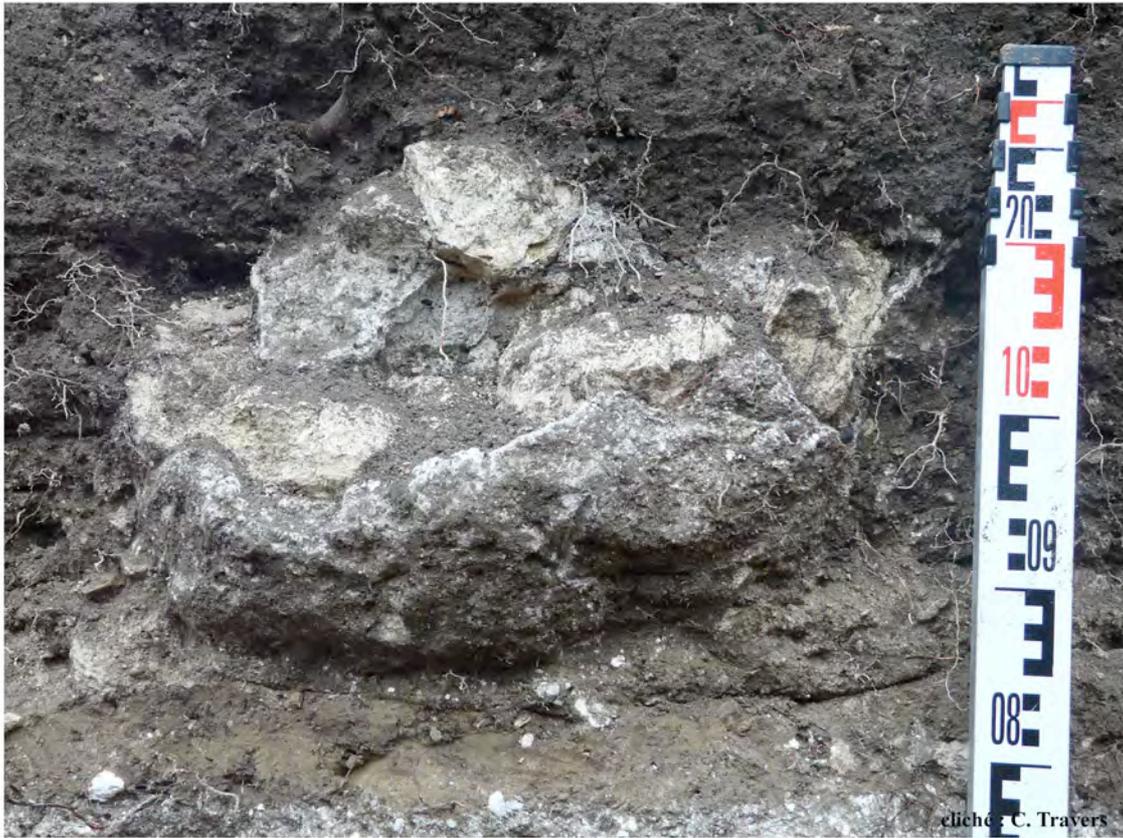
ill. 35a : U.S. 249, vue détaillée

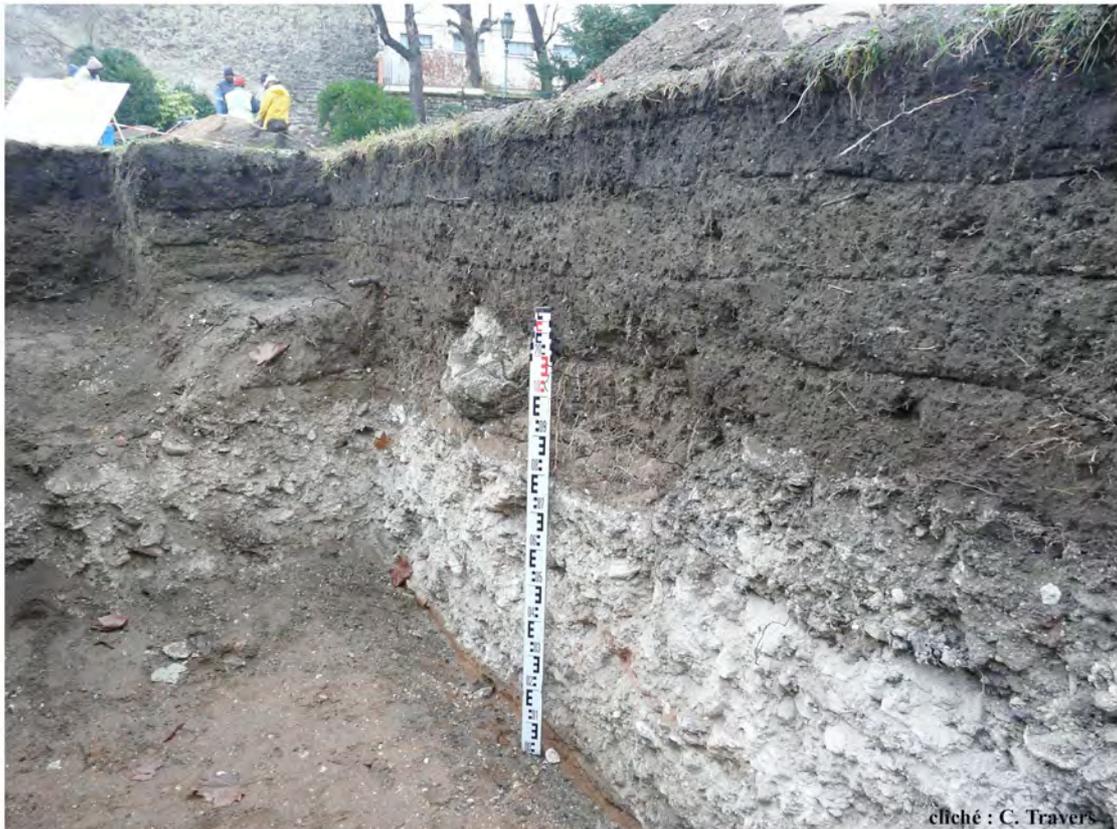
ill. 35b : U.S. 249 dans la face Est de S.V

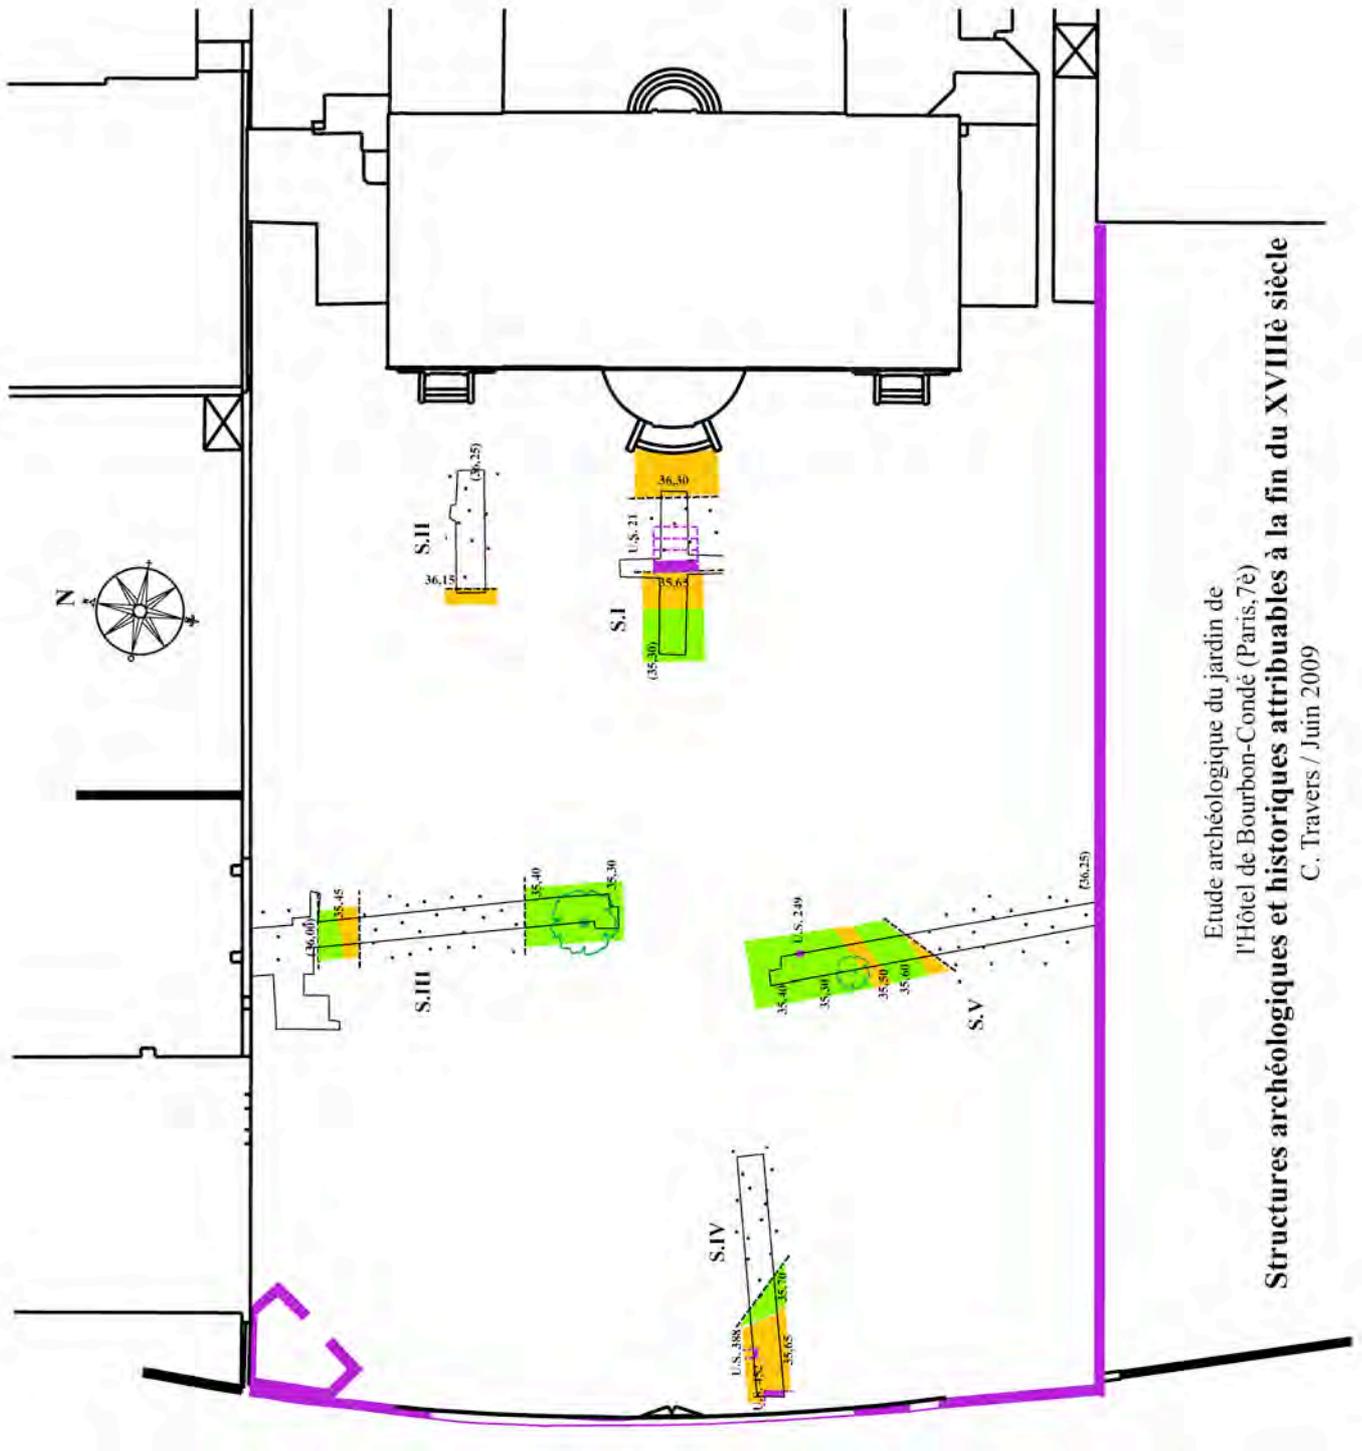
Etude archéologique du jardin de  
l'Hôtel de Bourbon-Condé (Paris, 7è)  
**Structures archéologiques et historiques attribuables à la fin du XVIIIè siècle**  
C. Travers / Juin 2009

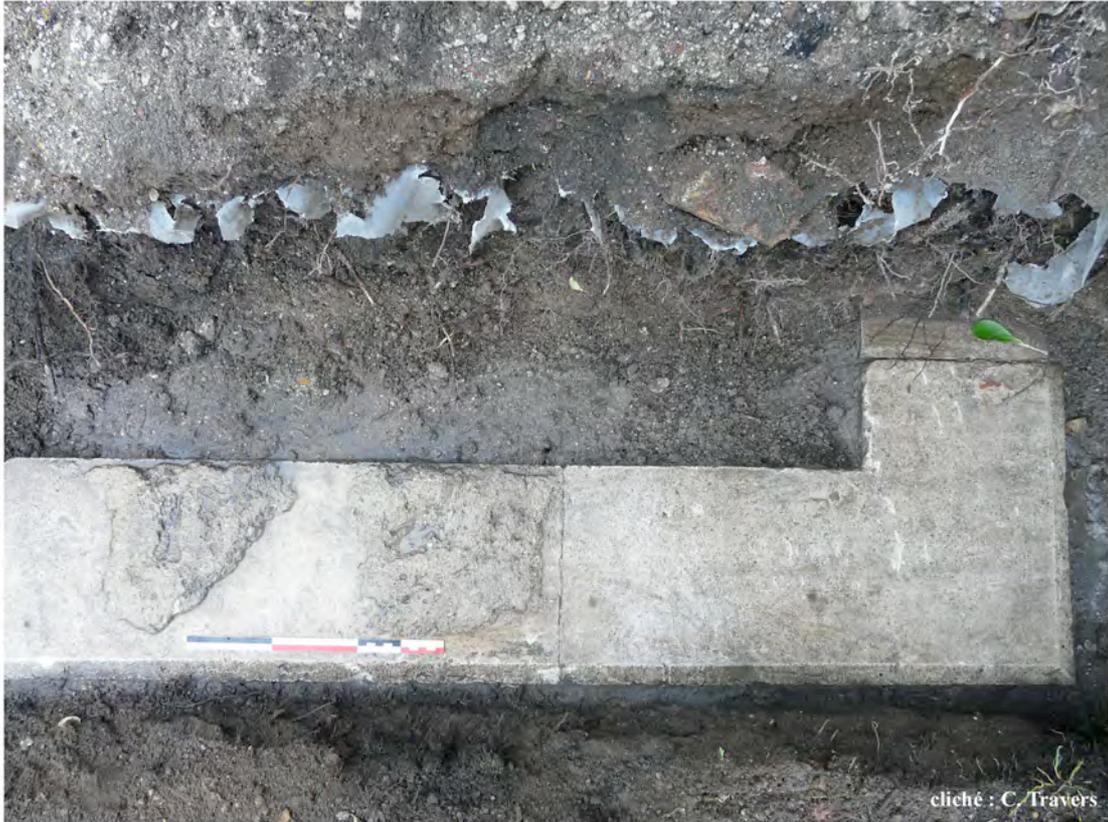
ill. 40a : Soubassement en pierre d'Euville avec son arête extérieure chanfreinée, et des traces de mortier sur sa face supérieure

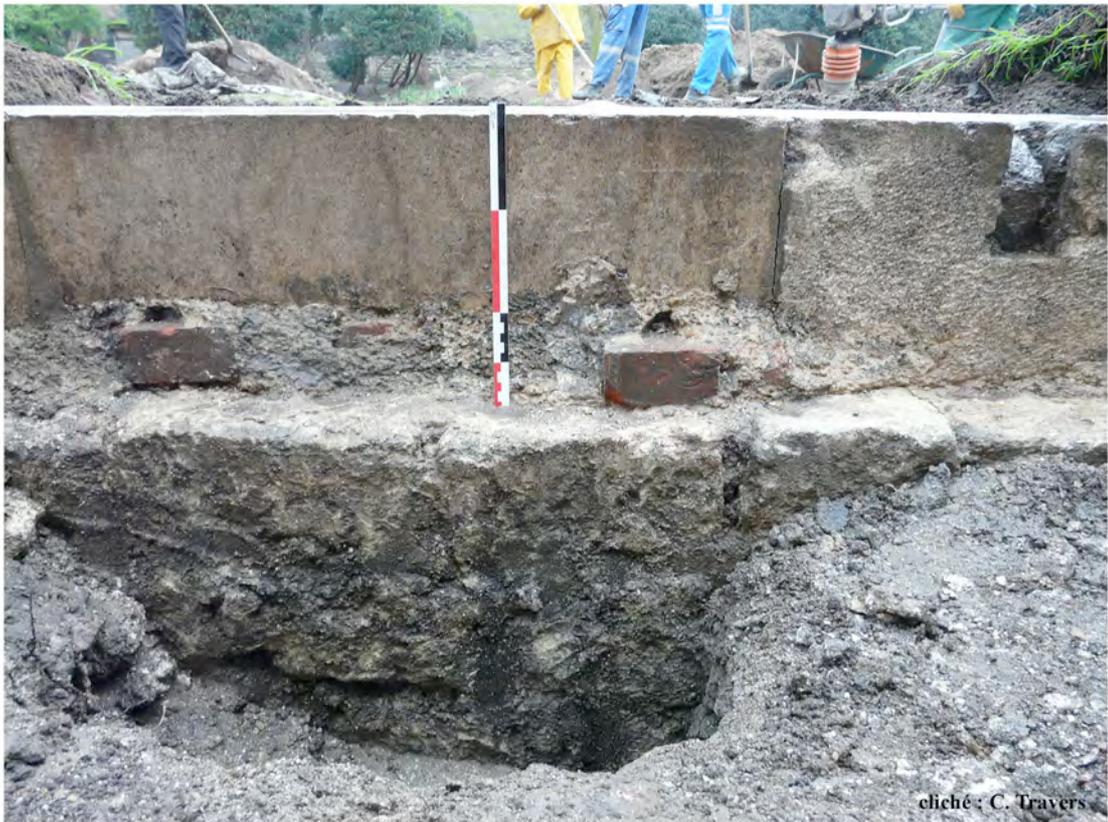
ill. 40b : Soubassement en pierre d'Euville posé sur des briques de niveau et semelle de fondation en moellons de calcaire

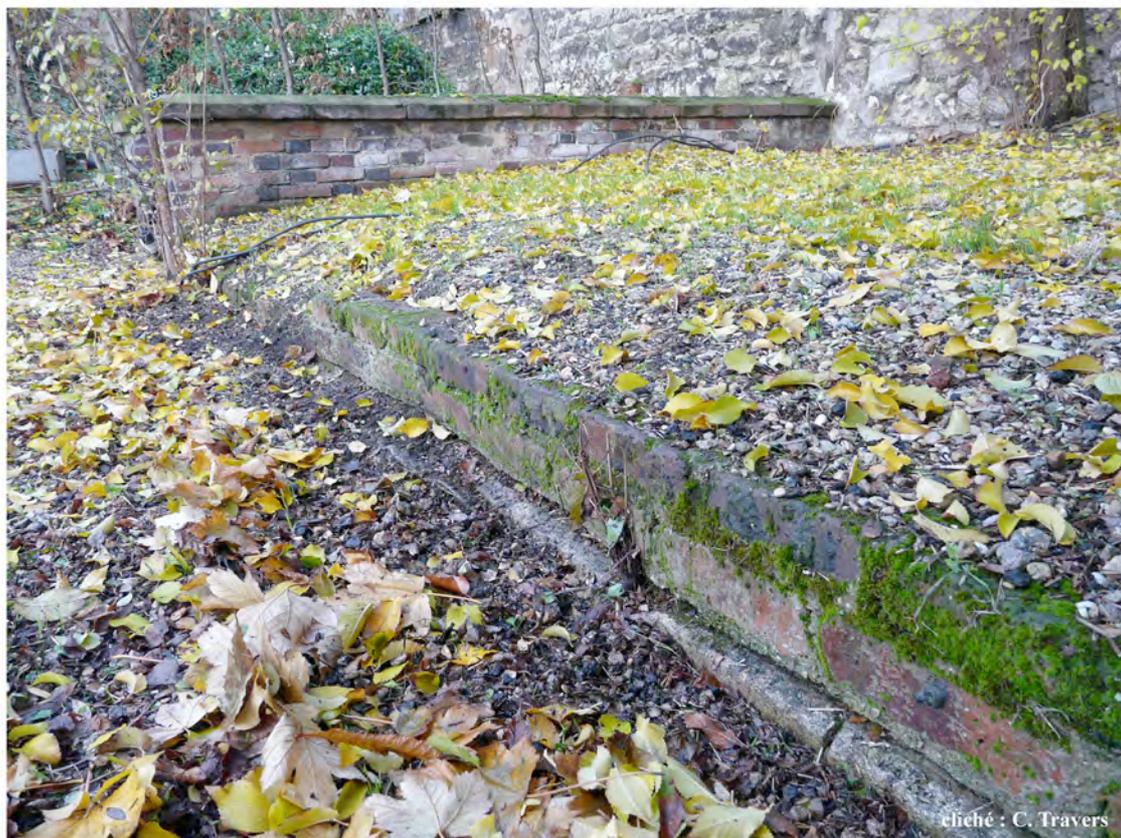
ill. 41a : Vestige d'une élévation en brique sur le soubassement en pierre affleurant
