**ETUDE ARCHEOLOGIQUE**

Etude archéologique  
Jardin de l'Hôtel de Bourbon-Condé (Paris, 7<sup>e</sup>)  
**Plan des structures actuelles et  
localisation des sondages archéologiques**  
C. Travers / Juin 2009

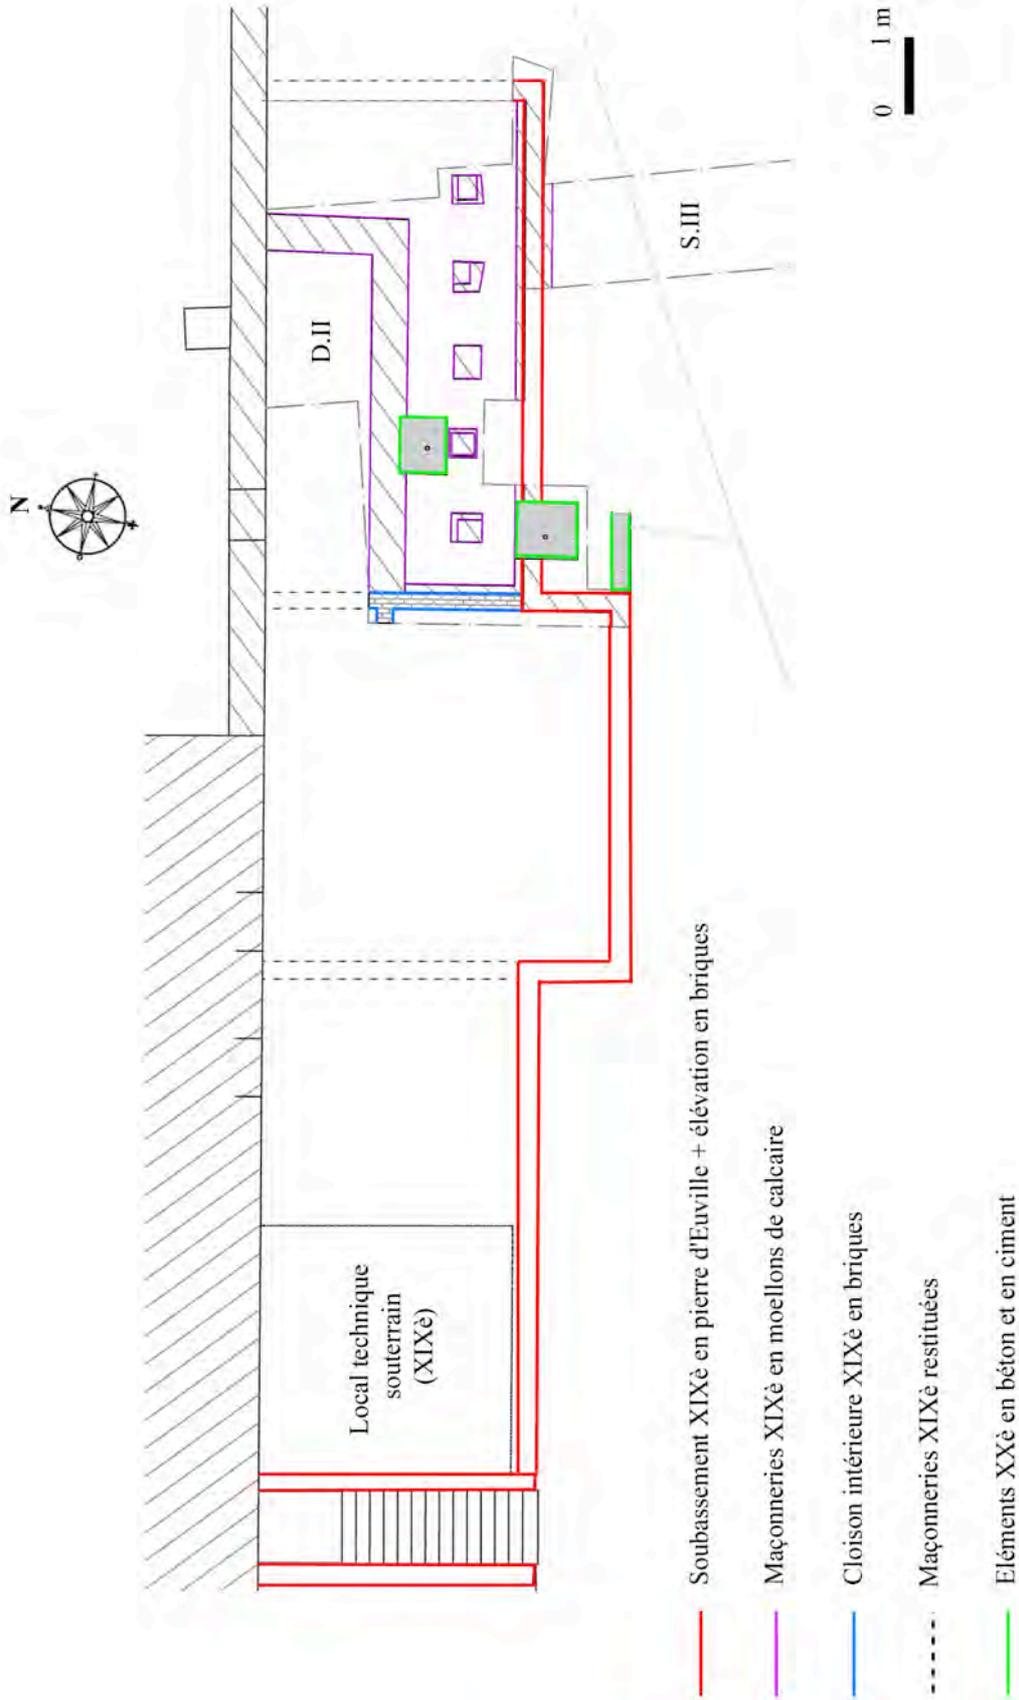
Etude archéologique du jardin  
de l'Hôtel de Bourbon-Condé (Paris, 7è)  
**Nature des structures découvertes  
contre le mur de clôture Nord**  
C. Travers / Juin 2009

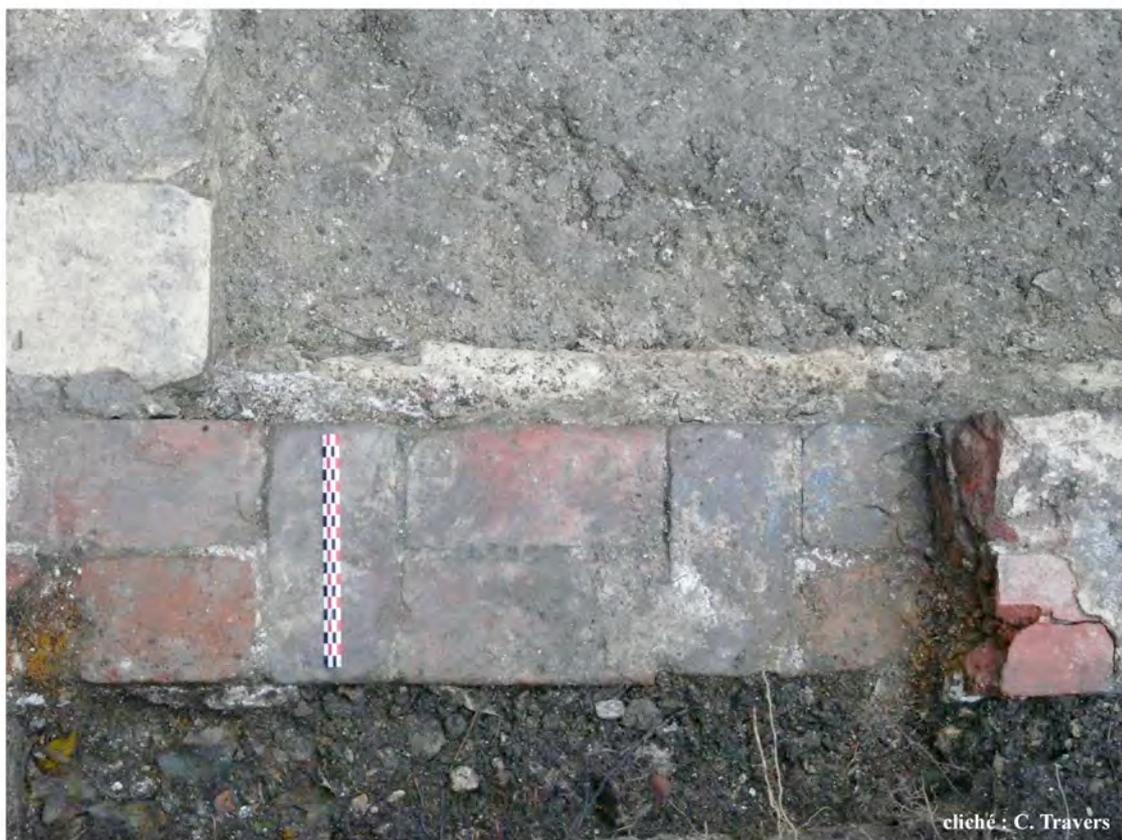
ill. 44a : Vestige de la cloison en briques (U.S. 515) repérée au sein du décapage D.II

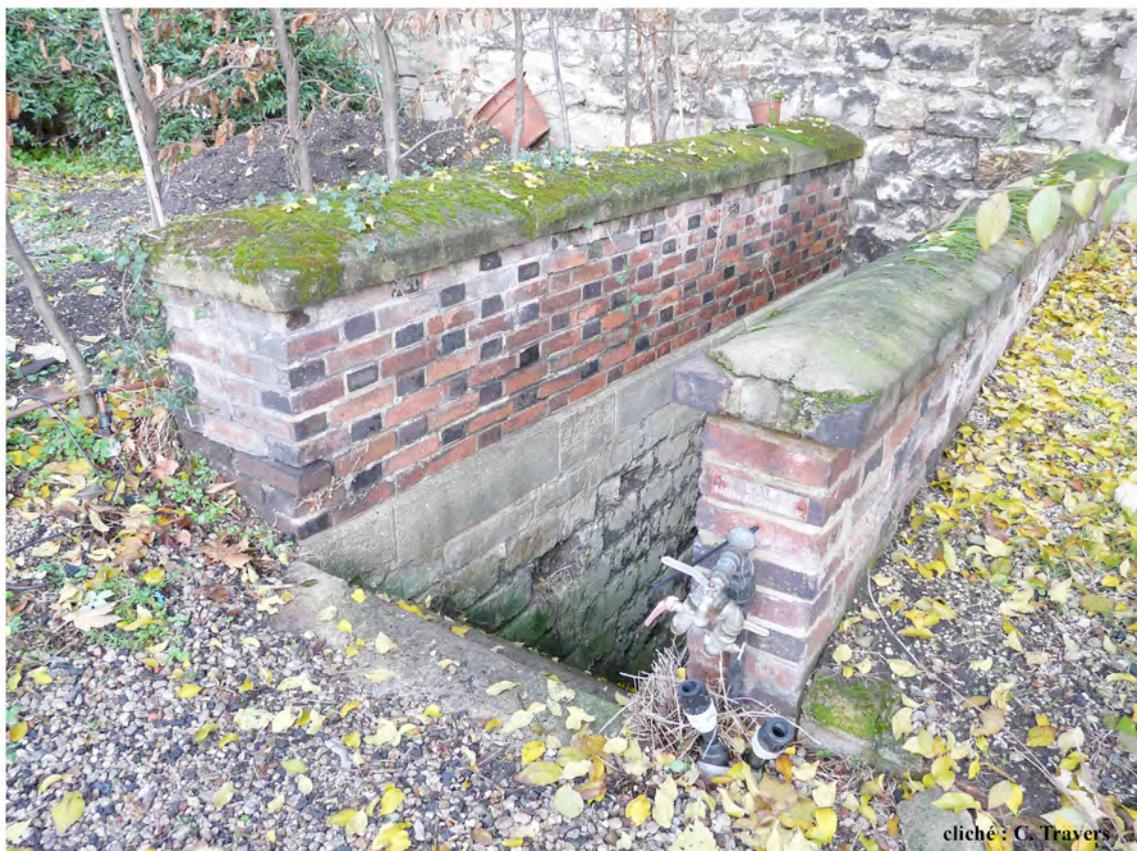
ill. 44b : Escalier XIX<sup>e</sup> permettant d'accéder au local technique souterrain

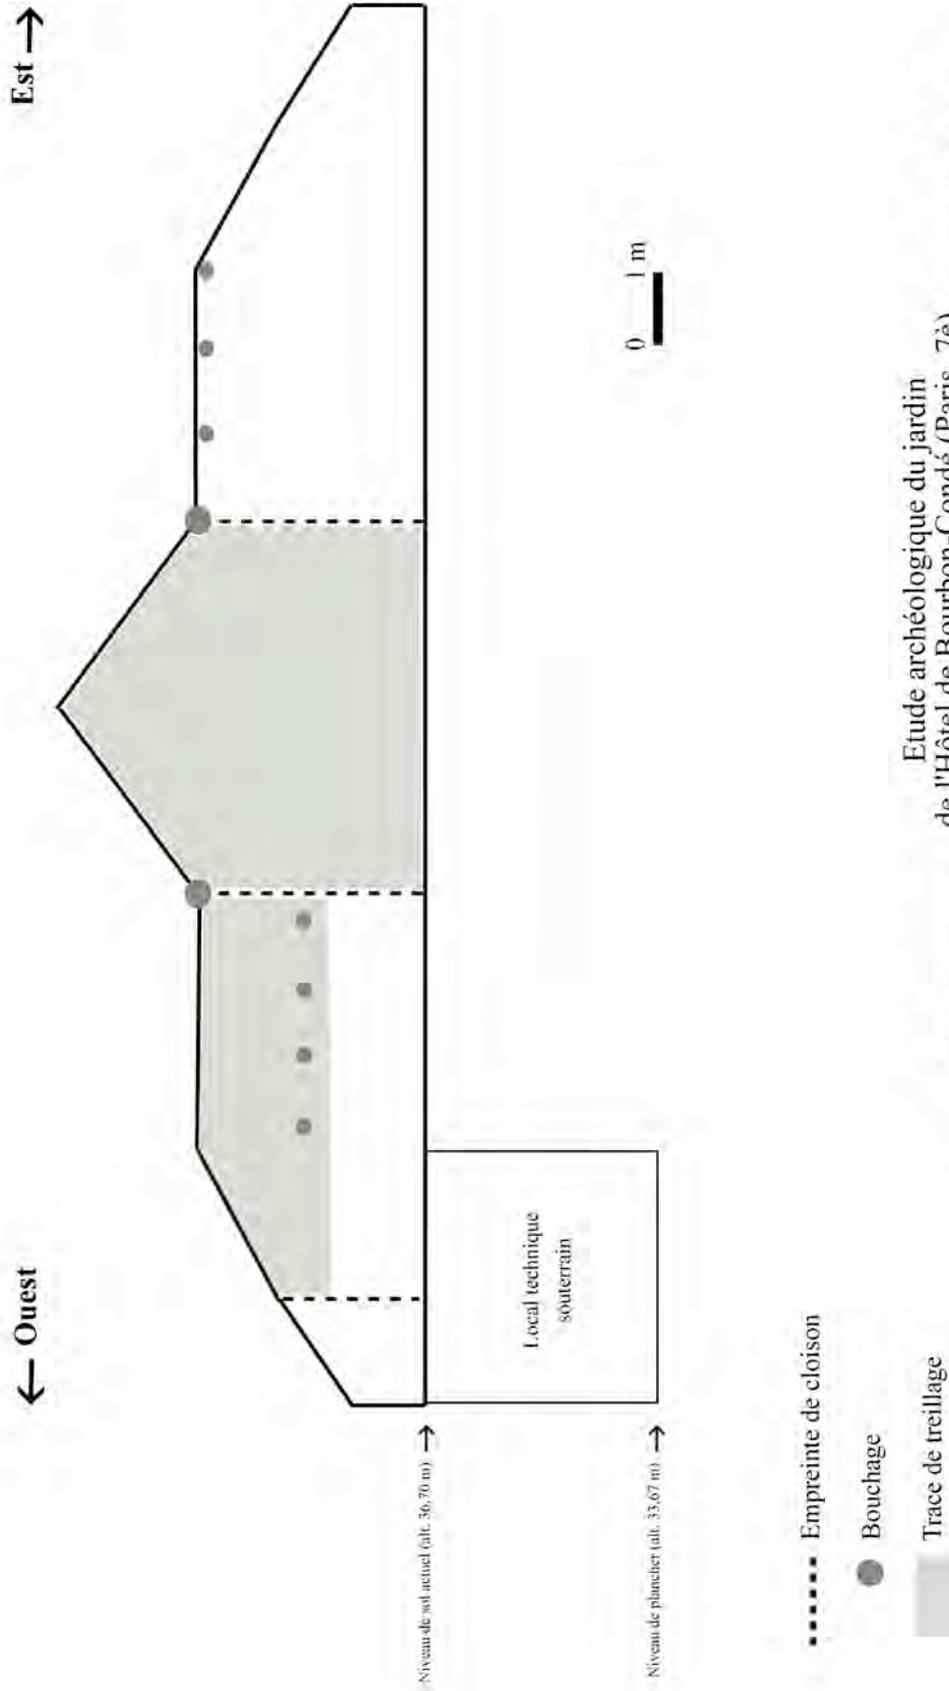
Etude archéologique du jardin  
de l'Hôtel de Bourbon-Condé (Paris, 7<sup>e</sup>)  
**Hypothèse de restitution du profil longitudinal de la serre XIX<sup>e</sup>**  
C. Travers / Juin 2009

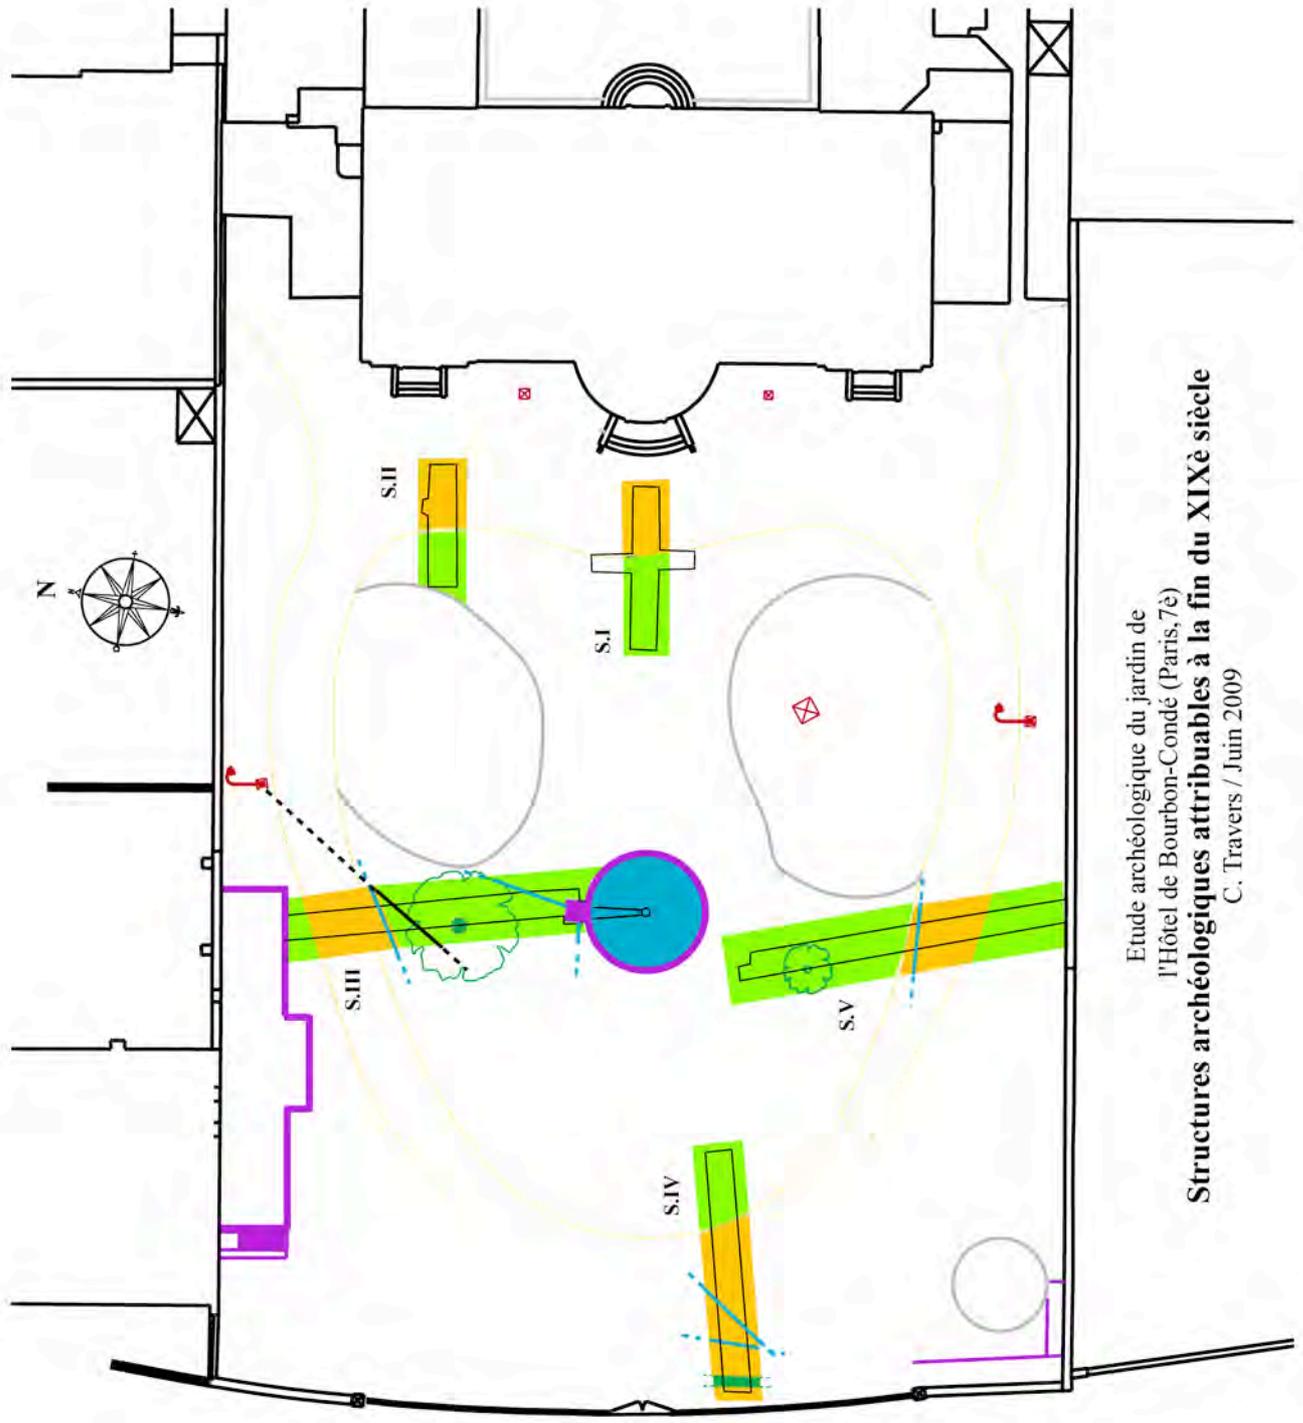
Etude archéologique du jardin de  
l'Hôtel de Bourbon-Condé (Paris, 7<sup>e</sup>)  
**Structures archéologiques attribuables à la fin du XIX<sup>e</sup> siècle**  
C. Travers / Juin 2009

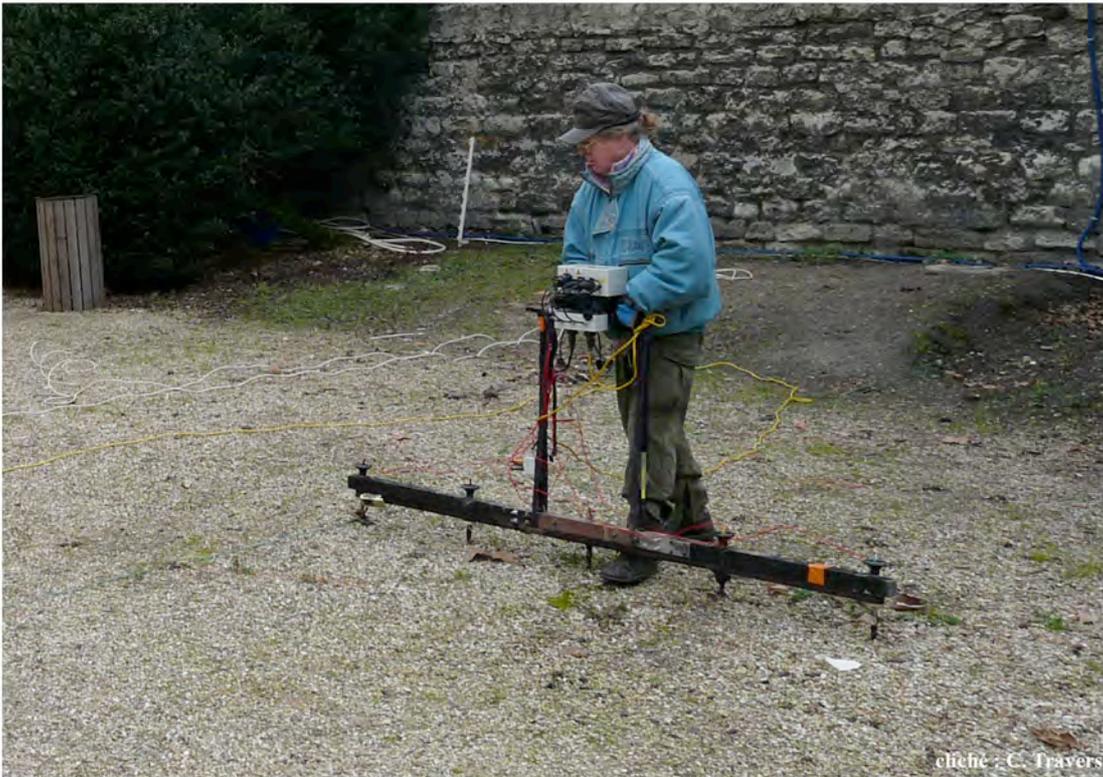
ill. 57a : Matériel utilisé pour la prospection électrique. Dispositif rectiligne à 5 électrodes espacées de 50 cm, permettant les trois profondeurs d'investigation de 50 cm, 1m et 2 m

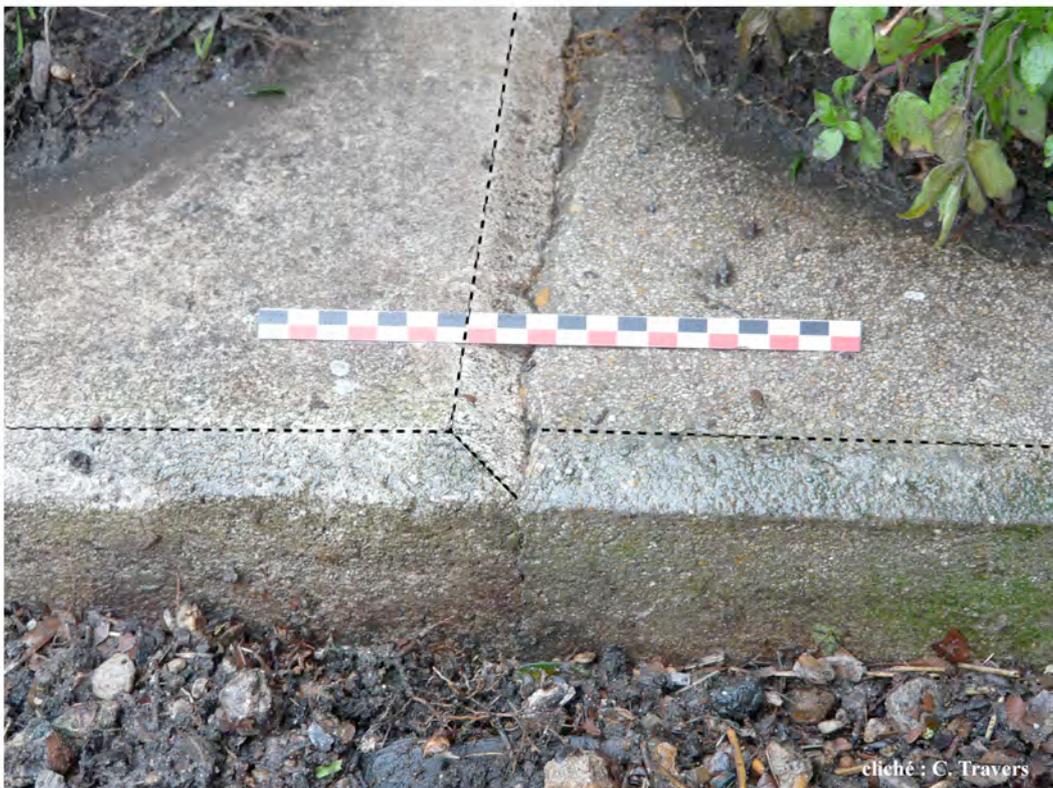
ill. 57b : Liaison du soubassement en pierre d'Euville avec la bordure en ciment et indication de l'arête chanfreinée

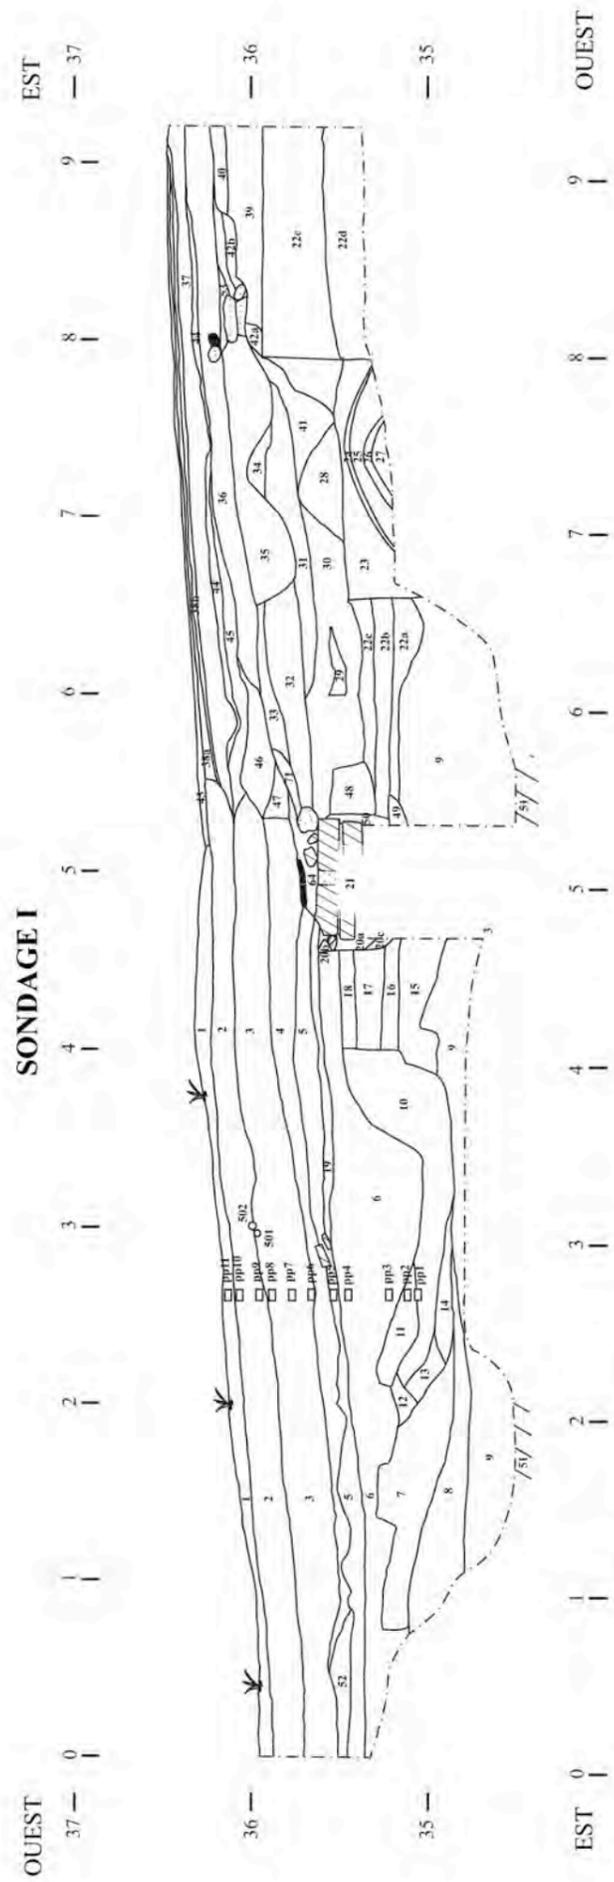
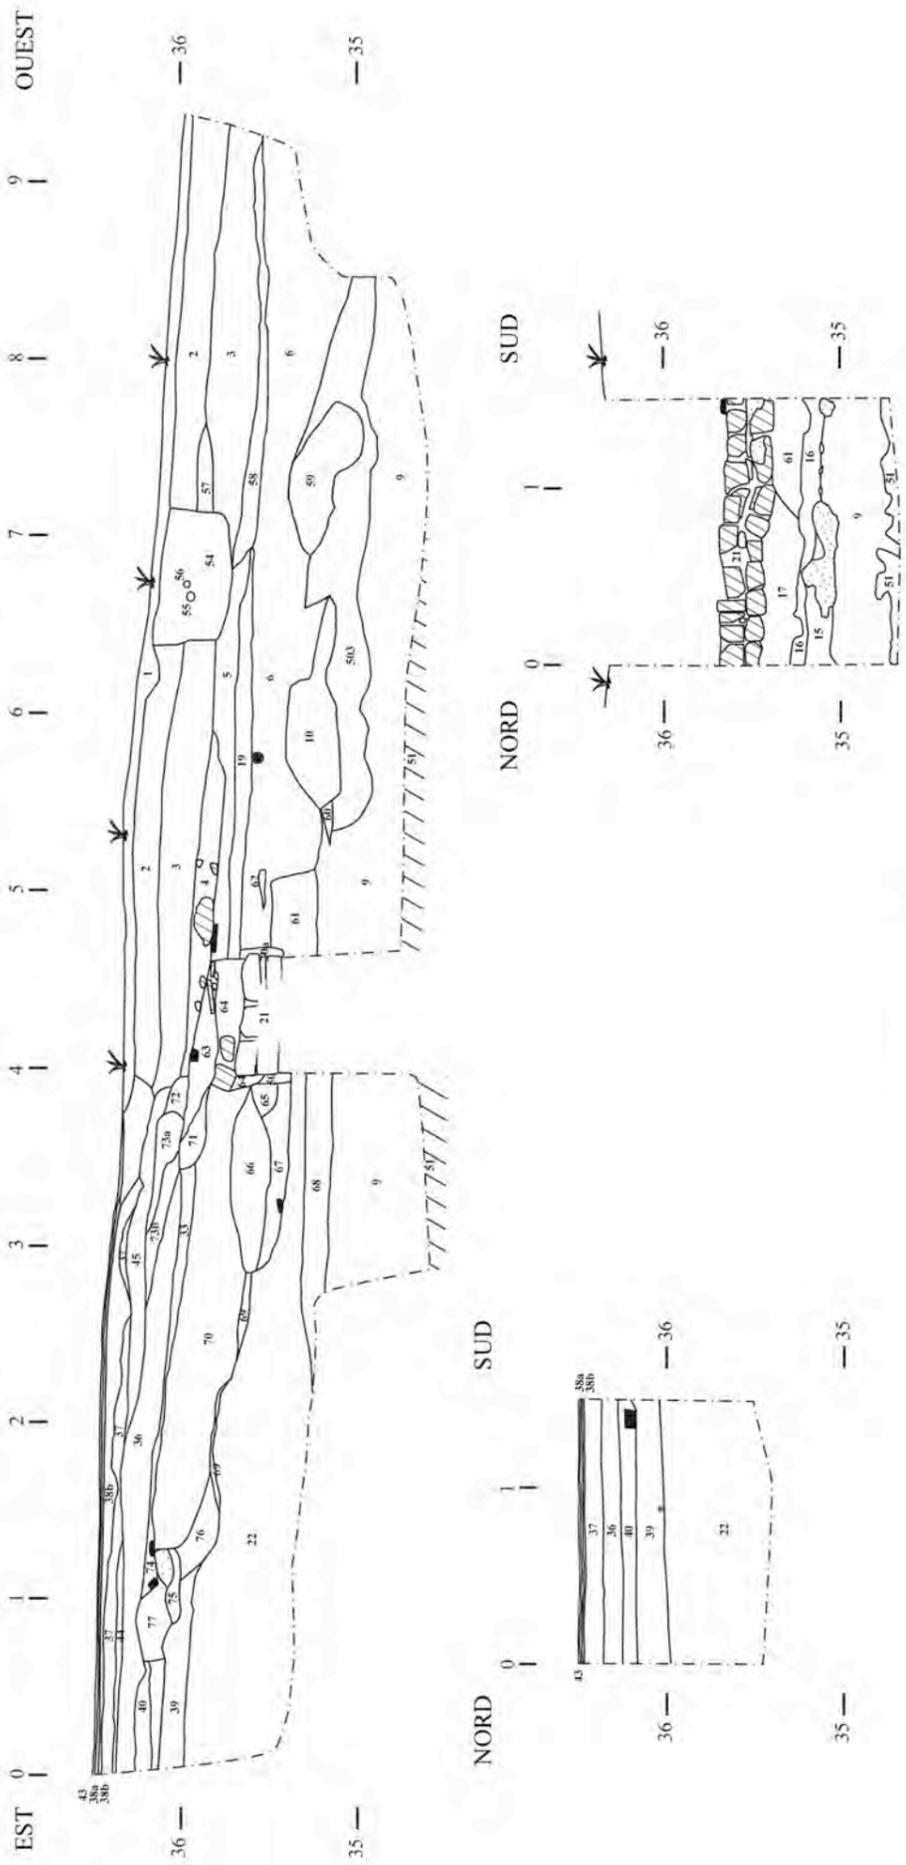
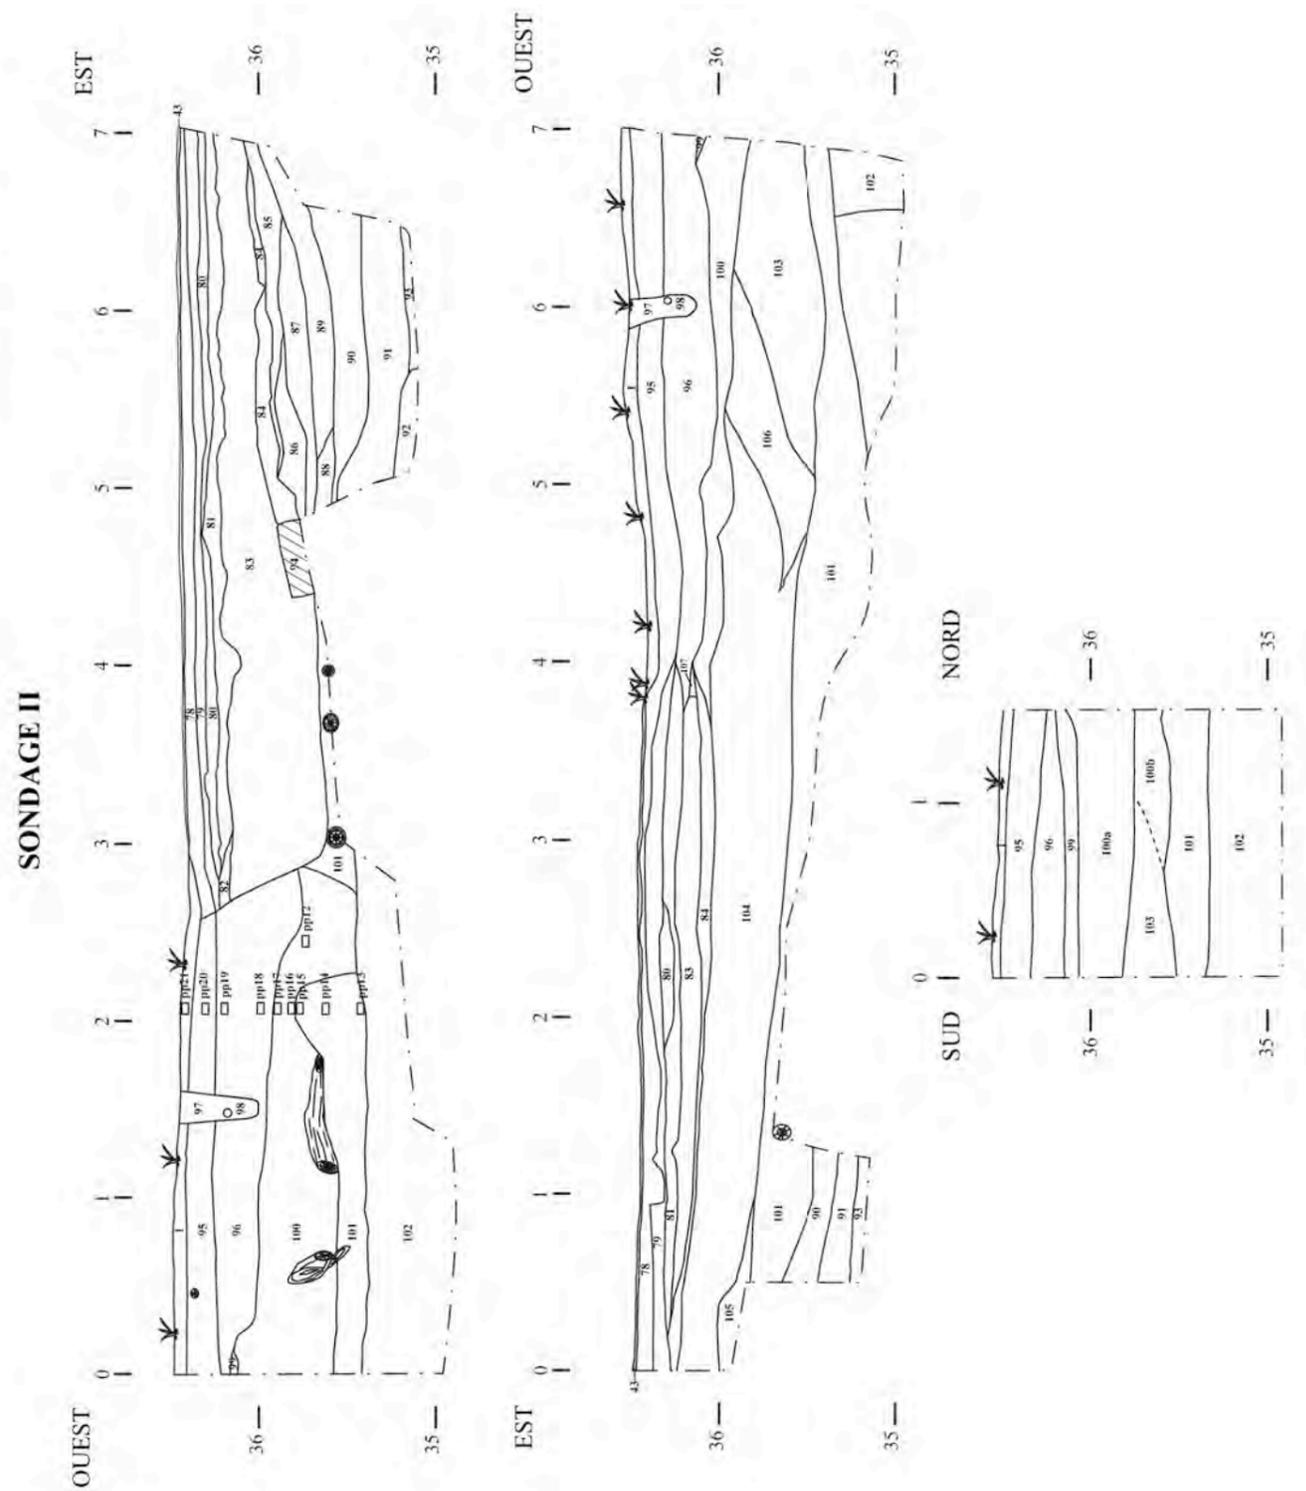
Etude archéologique du jardin  
de l'Hôtel de Bourbon-Condé (Paris, 7<sup>e</sup>)  
**Coupes stratigraphiques des sondages S.I et S.II**  
C. Travers / Juin 2009

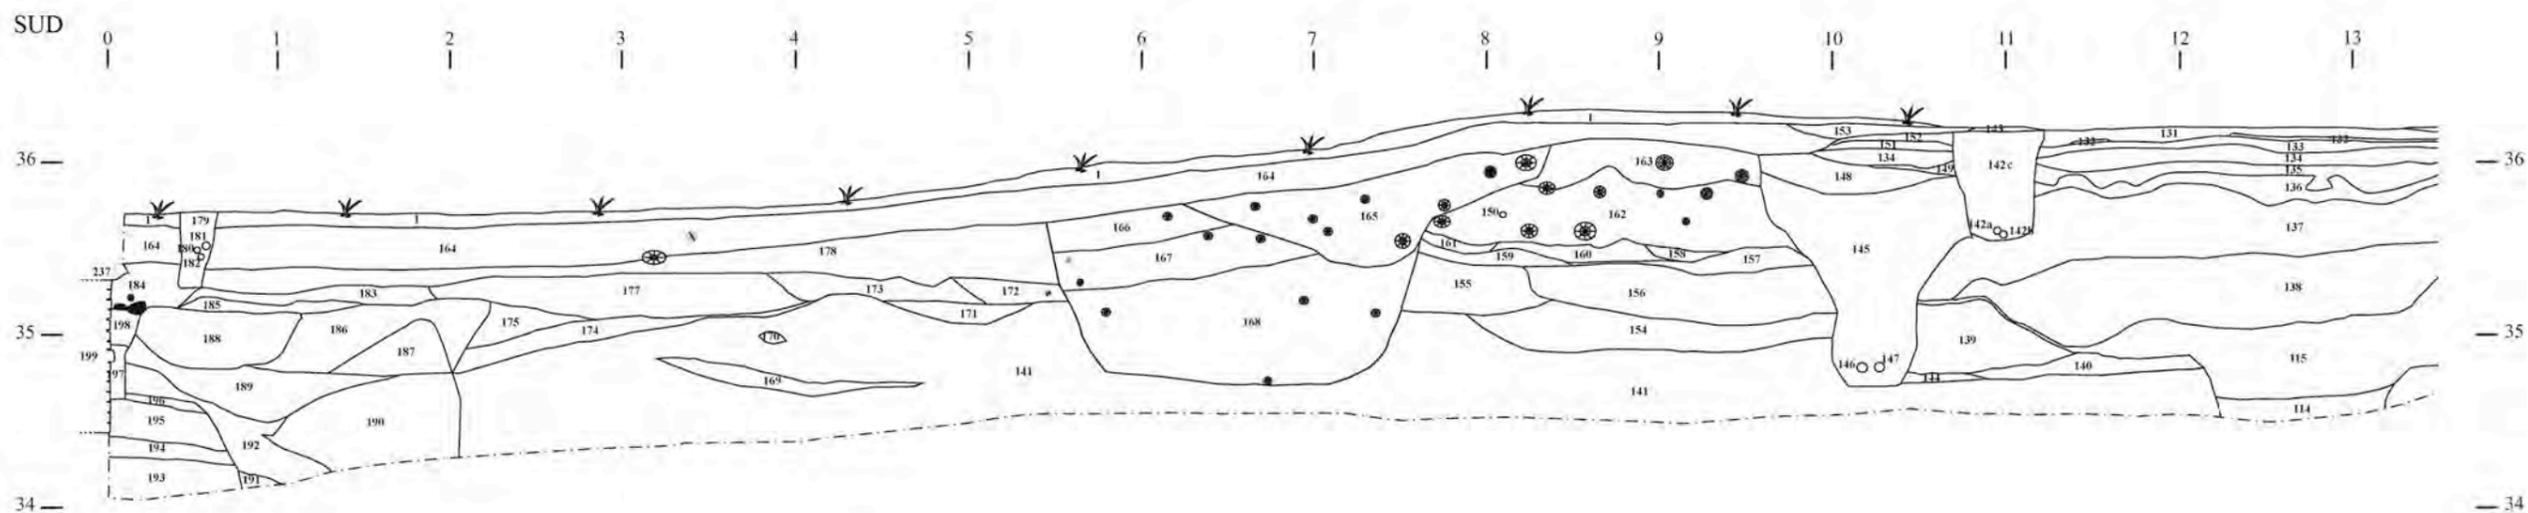
SONDAGE III

Etude archéologique du jardin  
de l'Hôtel de Bourbon-Condé (Paris, 7<sup>e</sup>)  
**Coupes stratigraphiques du sondage S.III  
et coupe du bassin**  
C. Travers / Juin 2009

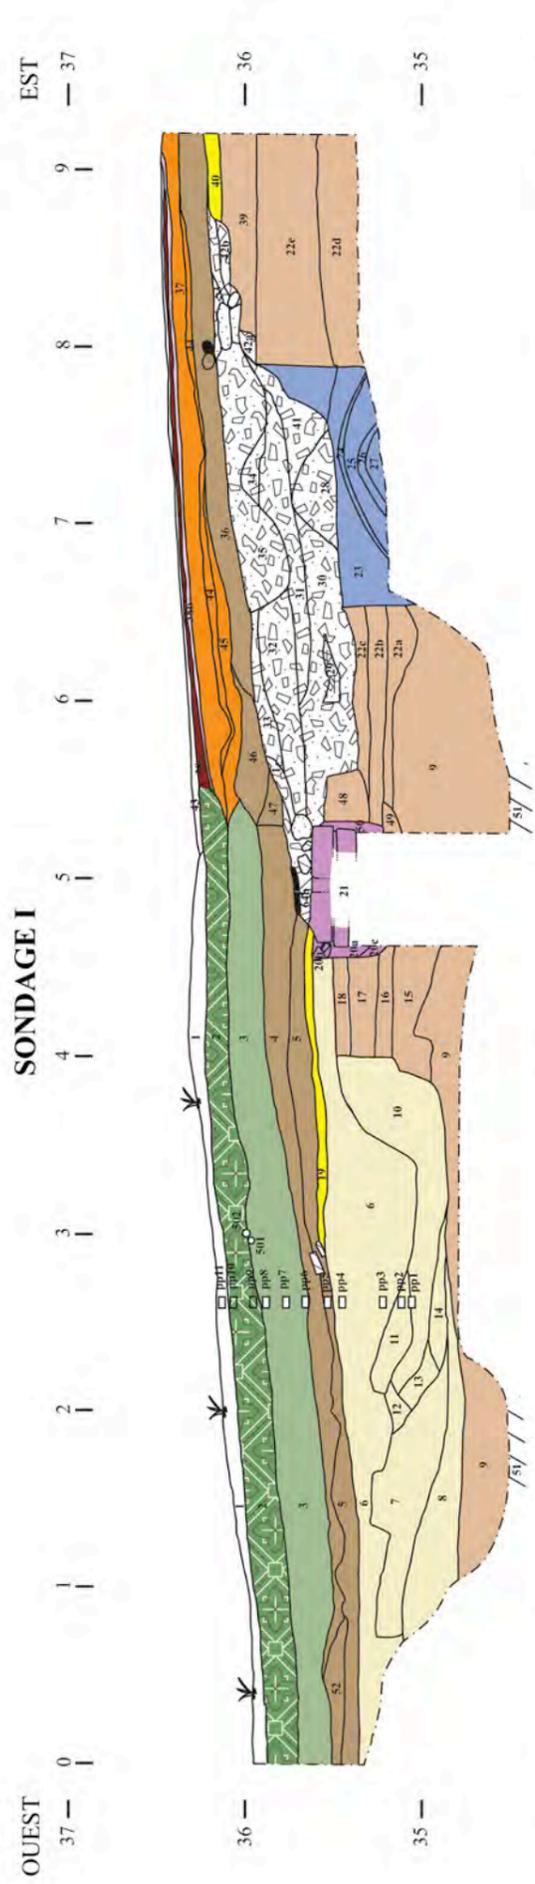
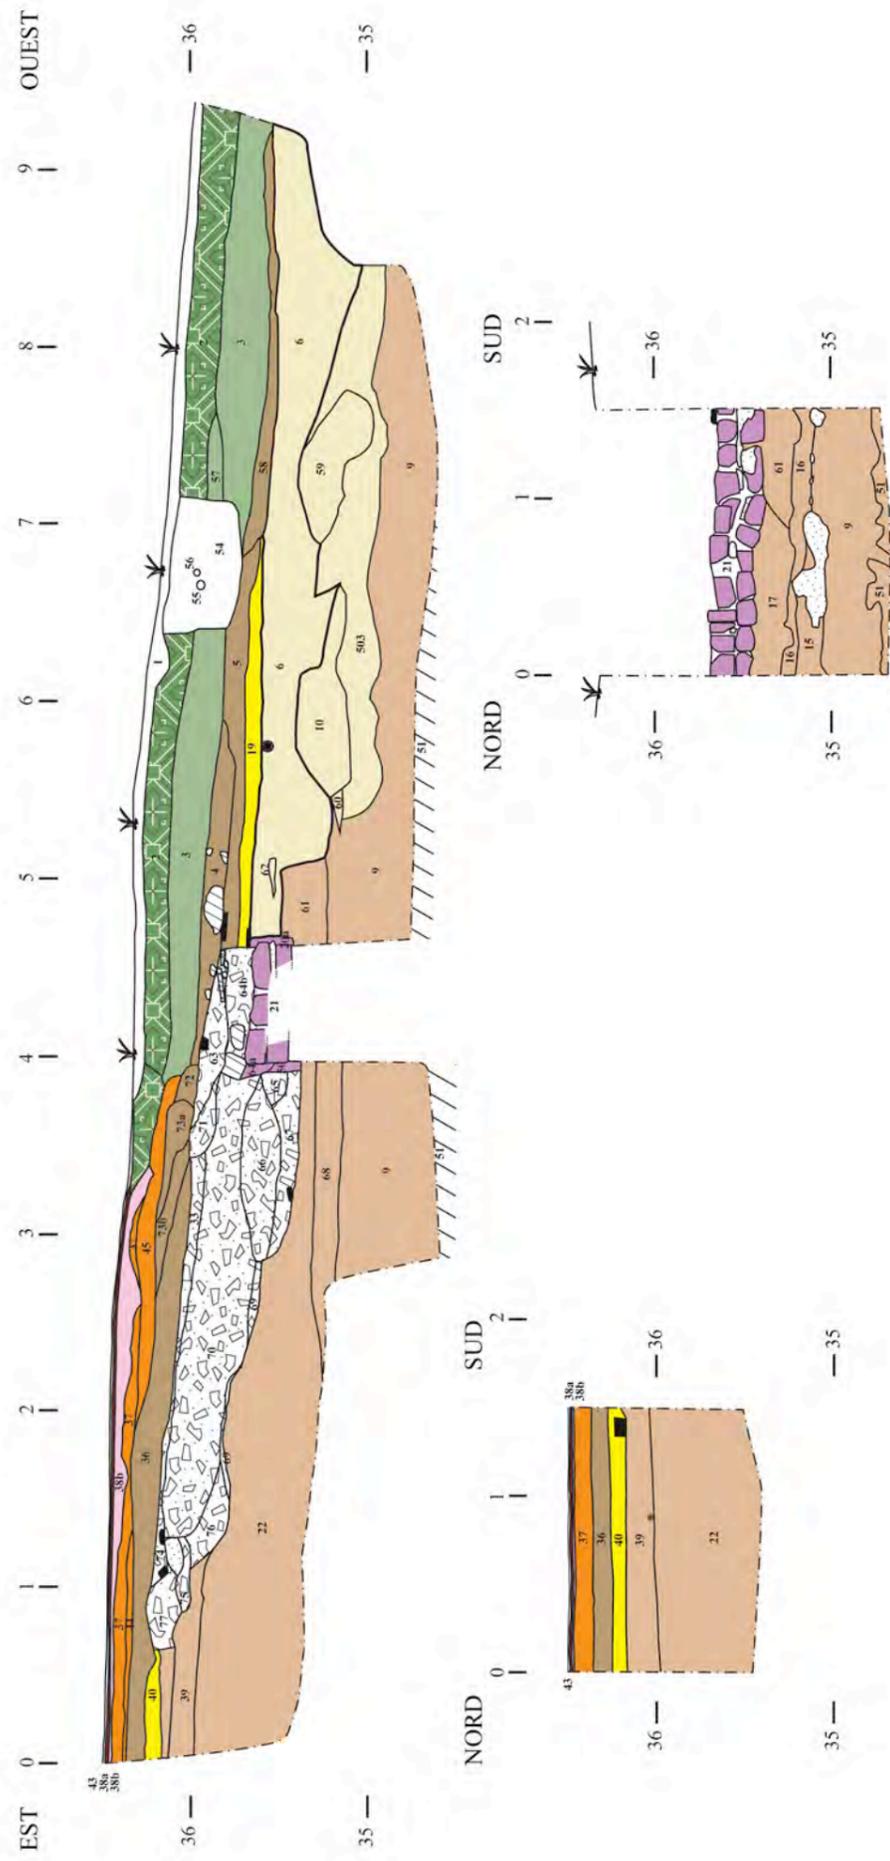
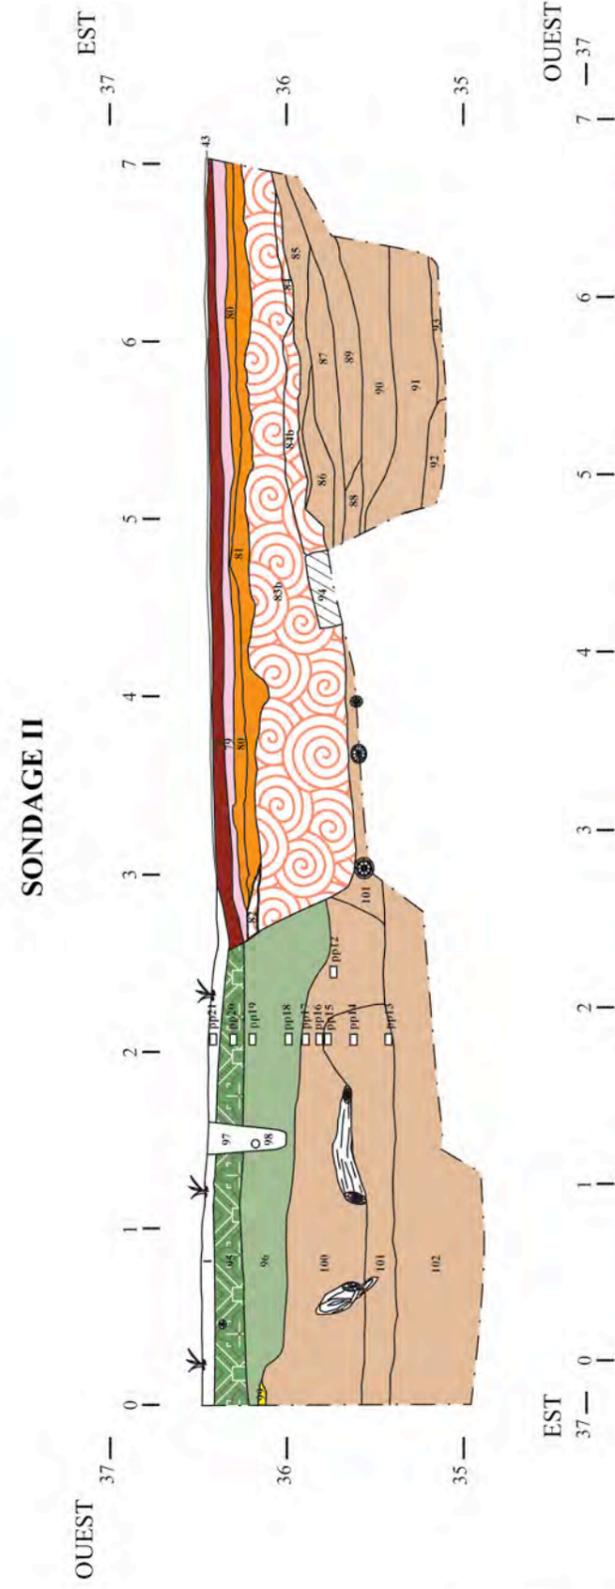
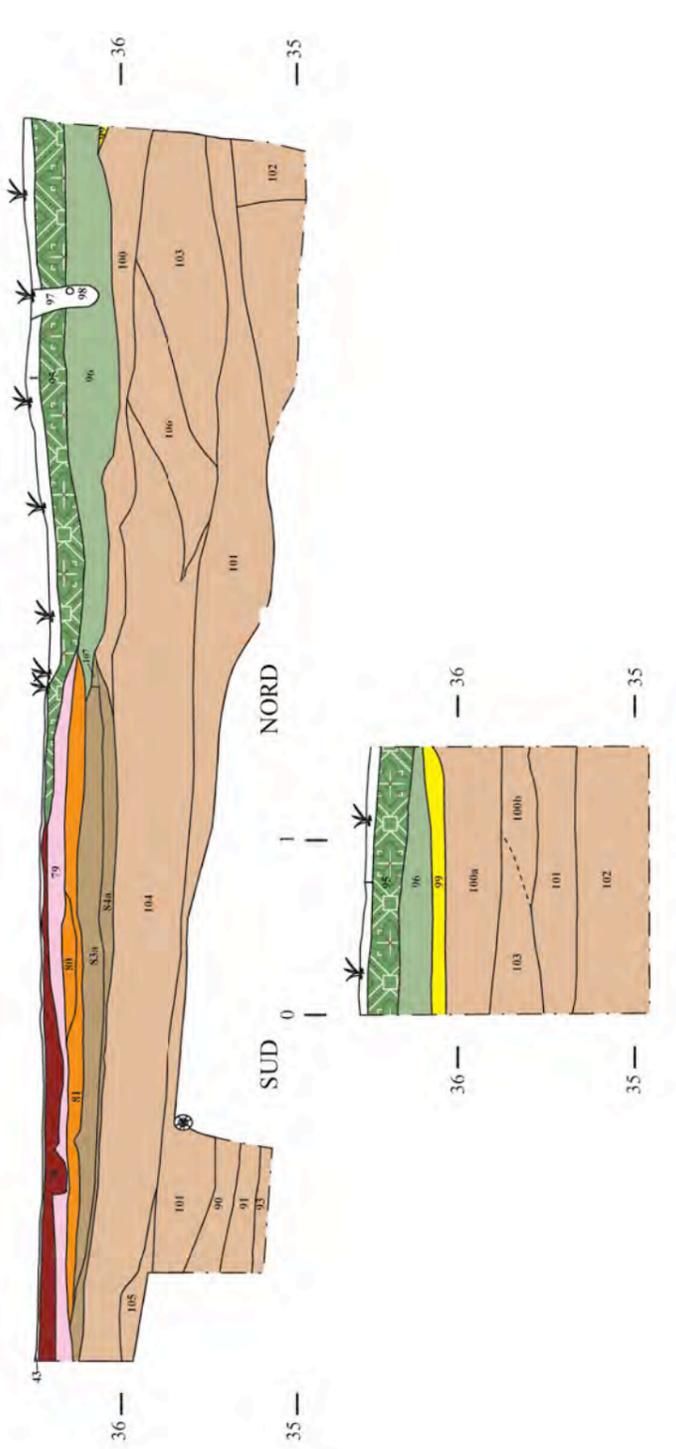
Etude archéologique du jardin de l'Hôtel de Bourbon-Condé  
**Coupes stratigraphiques légendées des sondages I et II**  
 C. Travers / Juin 2009

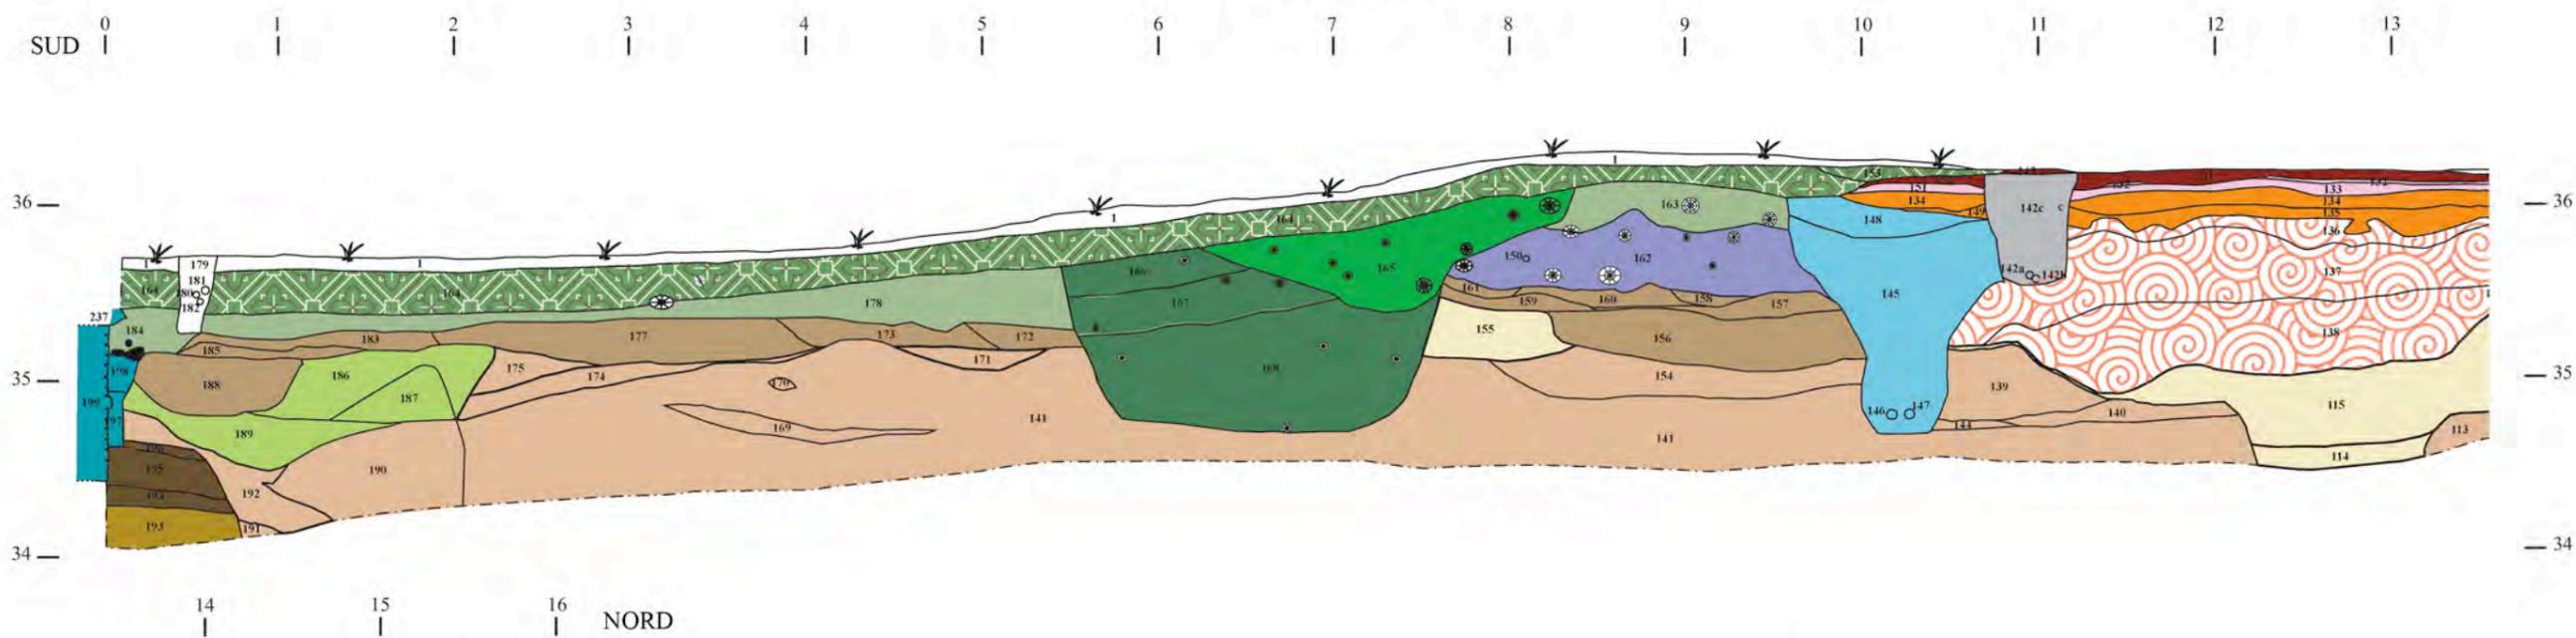
SONDAGE III

Etude archéologique du jardin de l'Hôtel de Bourbon-Condé  
 Coupes stratigraphiques légendées du sondage S.III  
 et coupe légendée du bassin  
 C. Travers / Juin 2009
