**ETUDE ARCHEOLOGIQUE**

Etude archéologique  
Jardin de l'Hôtel de Bourbon-Condé (Paris, 7<sup>e</sup>)  
**Plan des structures actuelles et  
localisation des sondages archéologiques**  
C. Travers / Juin 2009

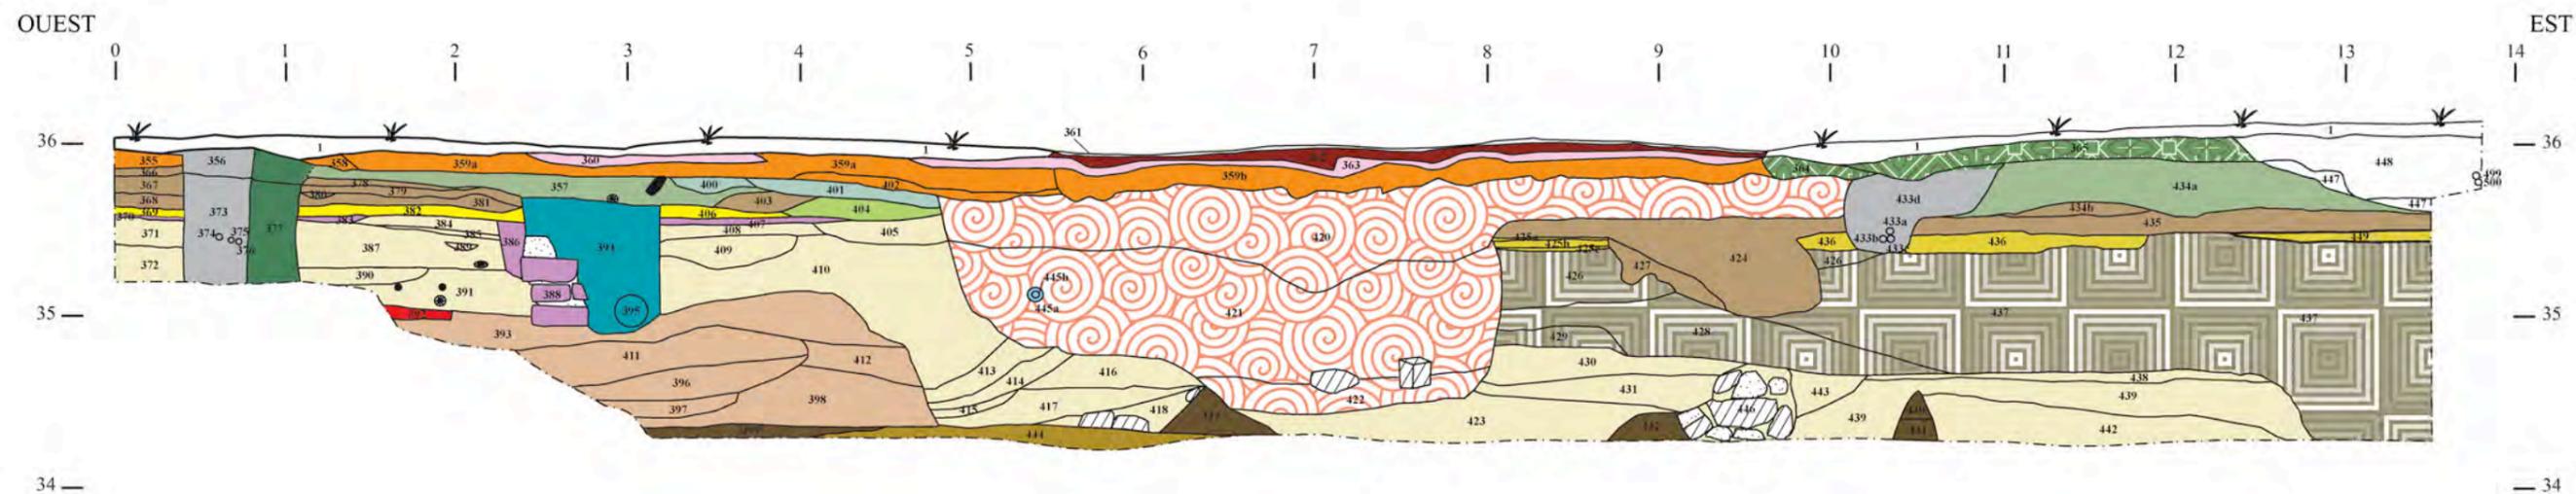
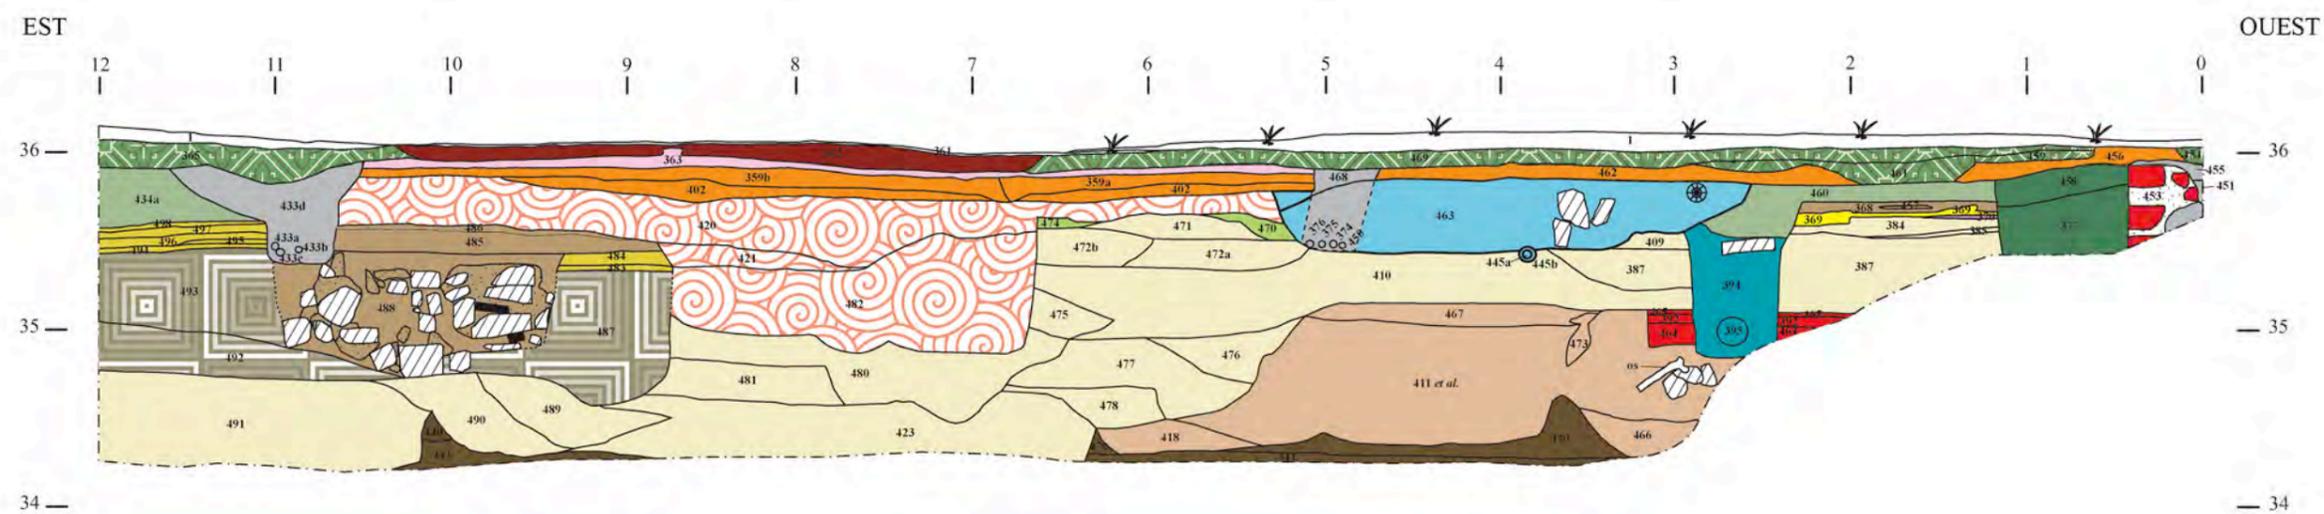
SONDAGE IV

Etude archéologique du jardin  
de l'Hôtel de Bourbon-Condé (Paris, 7<sup>e</sup>)  
**Coupes stratigraphiques légendées du sondage S.IV**  
C. Travers / Juin 2009

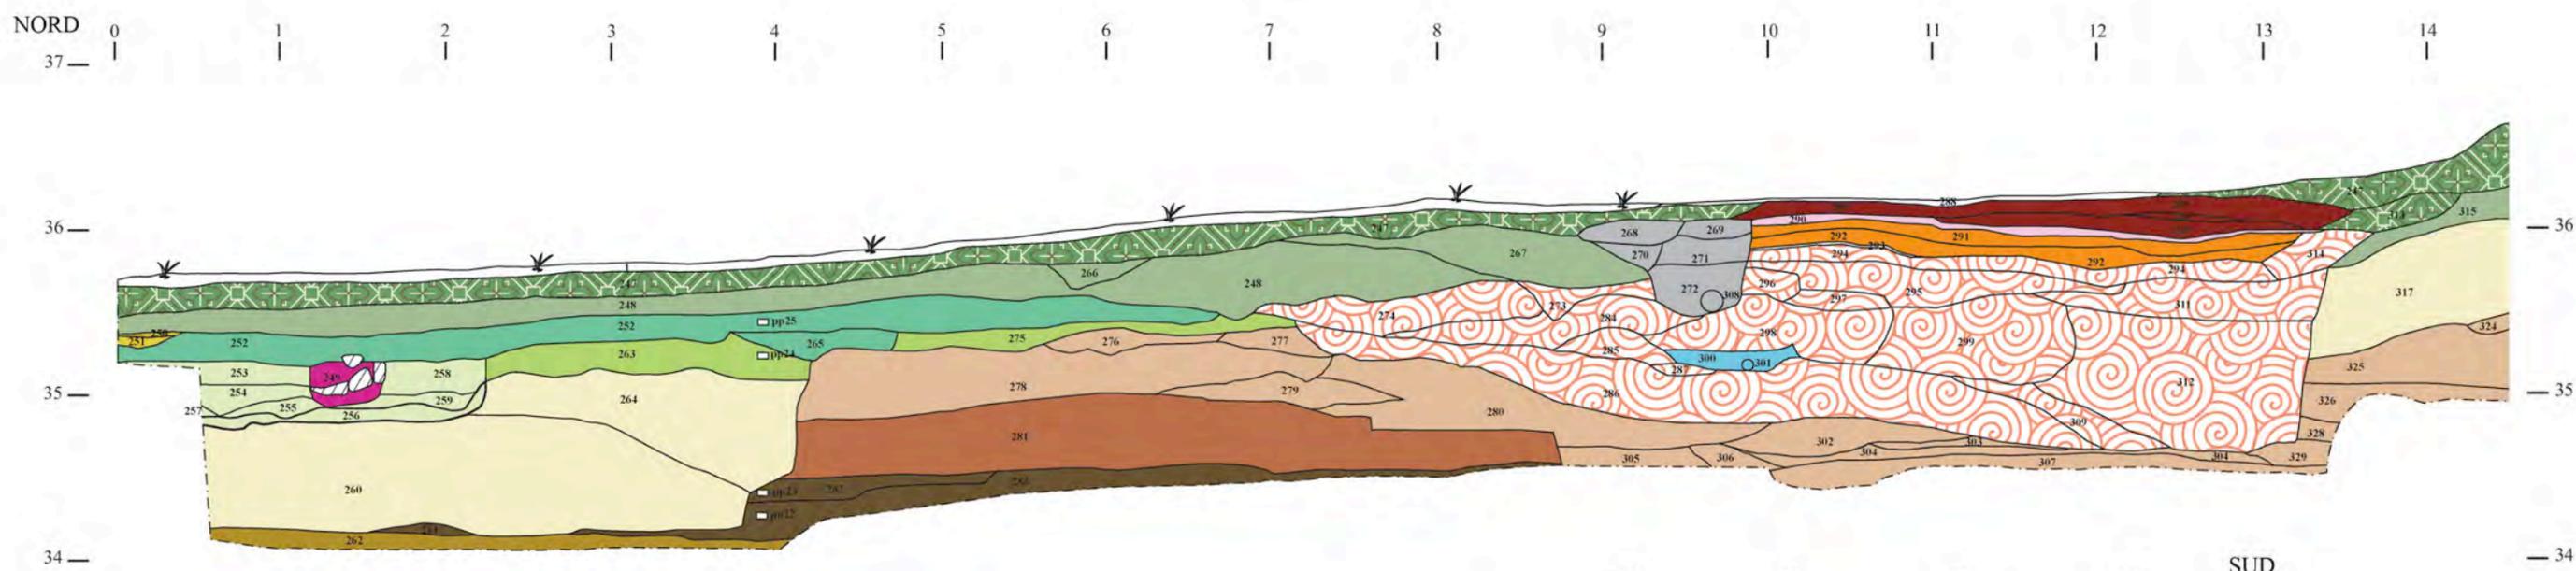
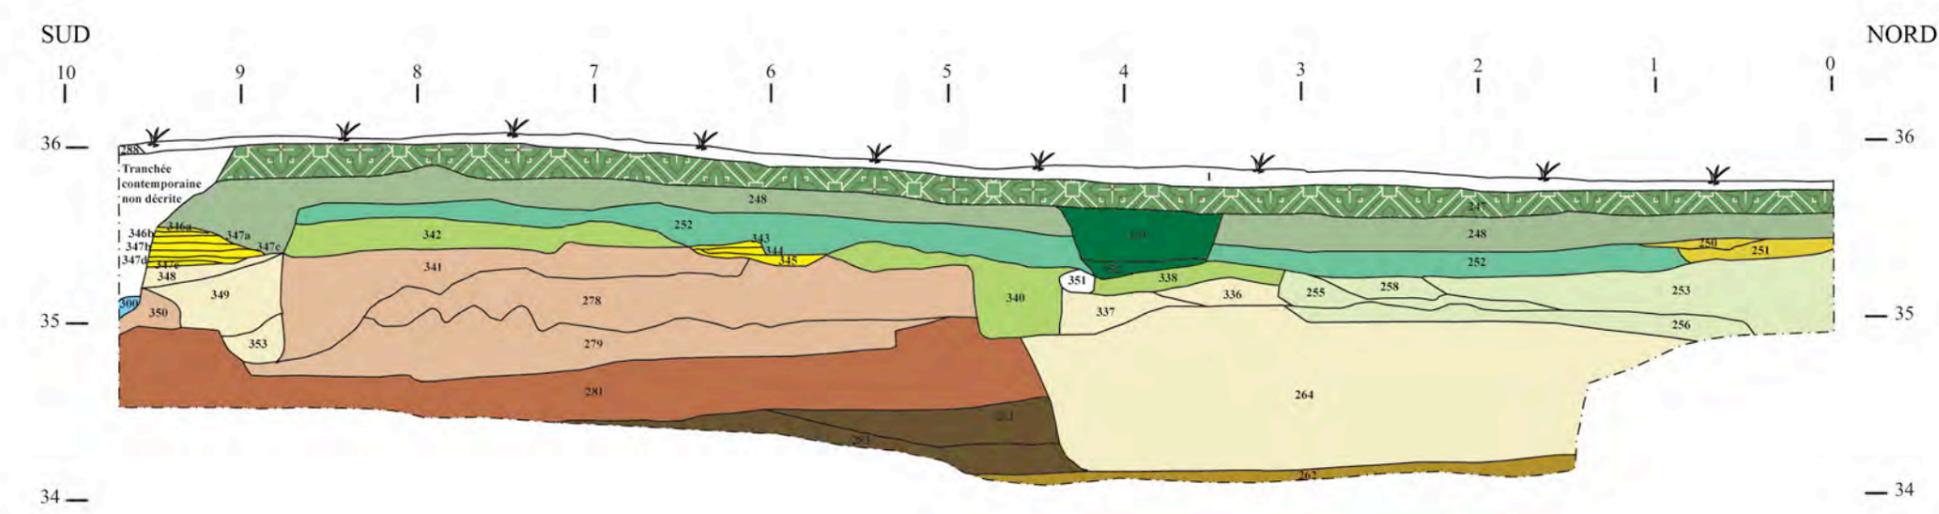
### SONDAGE V

Etude archéologique du jardin  
de l'Hôtel de Bourbon-Condé  
**Coupes stratigraphiques légendées du sondage S.V**  
C. Travers / Juin 2009
