## JARDIN DU CHATEAU DE LUNEVILLE (54)

# ETUDE ARCHEOLOGIQUE

Document final de synthèse

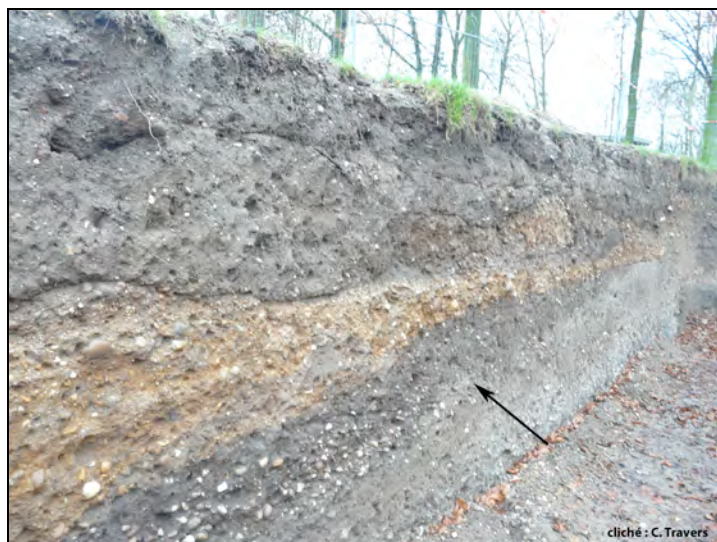
fig. 5 : Horizon pédologique humifère surmontant les alluvions naturelles et piégé sous les remblais du XVIII<sup>e</sup> – Coupe stratigraphique N/O-S/E du sondage S.VI

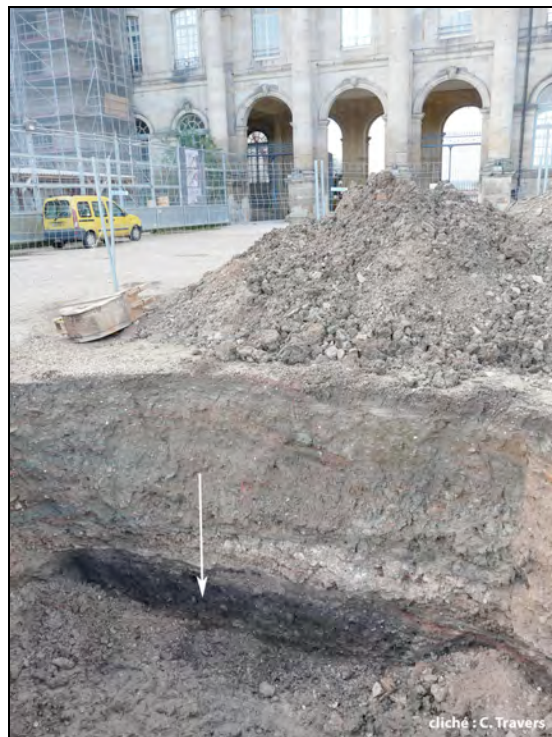
fig. 10 : Sédiments très humifères du jardin clos de la plateforme du château - Coupe stratigraphique S-N du sondage S.XIX

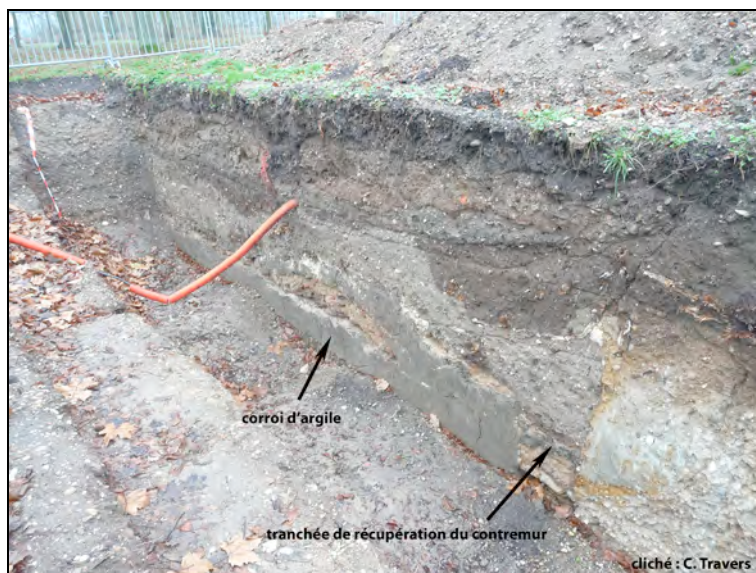
fig. 25 : Vestiges du bassin de la salle des Marronniers – Coupe O-E du sondage S.IV

Le sondage S.IV effectué sur l'emprise de ce bassin révèle la présence d'une couche d'argile gris-vert de structure massive et épaisse d'environ 32 cm, apparaissant à – 1 m 90 sous le niveau actuel (U.S. 150). Cette couche, qui est en outre parfaitement plane et que l'on suit jusqu'à l'extrémité Ouest du sondage, est assimilable au corroi de fond du bassin de la salle des Marronniers (fig. 25). A son extrémité orientale nous observons une tranchée verticale de 50 cm de large, creusée dans les alluvions naturelles entre 8 m 60 et 9 m 10, correspondant de toute évidence à l'implantation de son contremur (mur appliqué contre le bord de la fosse d'implantation du bassin, qui n'était pas destiné à être vu). De cette maçonnerie, seul subsiste un lit de trois petits moellons calcaires équarris (U.S. 173), reposant sur une fine couche de mortier de chaux jaune-rouille (U.S. 174) au fond de cette tranchée. Ce dernier se situe au même niveau que la base du corroi d'argile à l'altitude de 228,10 m. Ce sont là les seuls vestiges en place du bassin d'origine construit en 1714. Les données archéologiques confirment donc ce que les données historiques avançaient, à savoir, la destruction des structures hydrauliques du jardin à la fin du règne de Stanislas, en 1766. Manifestement, toutes les pierres ayant servi à la construction de ce bassin ont été récupérées, jusqu'aux petits moellons de médiocre qualité qui devaient constituer la maçonnerie de son contremur. Nous n'avons plus aucune trace du mur de douve, qui logiquement devait se situer à environ 65 cm (épaisseur du corroi de ceinture attestée par les sources) du contremur vers l'intérieur du bassin.

L'épaisseur de son contremur, 50 cm, correspondant à peu près à 1 pied 6 pouces en mesure de France, est plus importante que ce que préconise Dezallier d'Argenville dans son traité (cf. plus haut). De même pour celle de son corroi de ceinture, faisant 2 pieds d'après les données historiques, alors que, selon le même auteur, une épaisseur de 1 pied et demi était suffisante. L'U.S. 148, de nature identique à celle du corroi de fond, et soudée à lui à proximité de la tranchée du contremur, correspond de toute évidence à ce corroi de ceinture ayant chuté vers l'intérieur du bassin lors de l'enlèvement des pierres du mur de douve. A ce propos, la petite entaille en angle droit observée à la surface de l'argile de fond vers 7 m 40, pourrait tout à fait correspondre à l'empreinte en négatif de ce mur de douve (ou plutôt de la plateforme en bois

sur laquelle ce mur était en théorie fondé). Cette trace nous permet de connaître sa largeur, qui devait faire aux alentours de 50 cm, soit 1 pied 6 pouces<sup>214</sup>, et de situer précisément l'implantation du bord oriental de ce bassin vers 7 m 65 dans le sondage, c'est-à-dire exactement là où la superposition de plans le représente (Pl. II, vol. III). Le corroi de fond, dont les sources ne livrent aucun témoignage, fait, dans l'état où nous l'avons retrouvé, autour de 32 cm d'épaisseur. Mais sa surface, qui est irrégulière, a peut-être été rabotée. Si l'on s'en tient aux prescriptions de Dezallier d'Argenville, celui-ci devait faire 1 pied 6 pouces d'épaisseur, soit près de 50 cm. C'est aussi l'épaisseur qui a été donnée aux corrois du fond des bassins du parterre central en 1718<sup>215</sup>.

Les couches de comblement de ce bassin, résultant de sa destruction en 1766, sont également susceptibles de livrer des indications quant aux matériaux employés dans sa construction. La dalle de grès rouge fragmentée épaisse de 4 cm, retrouvée à la surface du corroi de fond entre 5 m 70 et 6 m 50 (U.S. 159), probablement en position secondaire, et reposant sur une fine couche de sable, pourrait être le reliquat d'un dallage en pierre, hypothèse appuyée par la présence de nombreux petits fragments de grès rouge retrouvés pêle-mêle dans les différentes couches du comblement (U.S. 146, 147, 149, 158). Ce qui expliquerait pourquoi la surface du corroi d'argile a été rabotée. Les fragments de mortier de tuileau<sup>216</sup> retrouvés en abondance dans ces mêmes couches de comblement pourraient provenir du mortier de liaison qui assurait l'étanchéité de ce dallage. Les pierres et dalles calcaires proviendraient quant à elles de la maçonnerie du contremur (mur non apparent dont la maçonnerie était logiquement moins soignée). Les quelques gros fragments de mortier en forme de dalle repérés dans l'U.S. 146 pourraient témoigner de la présence d'un enduit étanche recouvrant les parois du bassin.

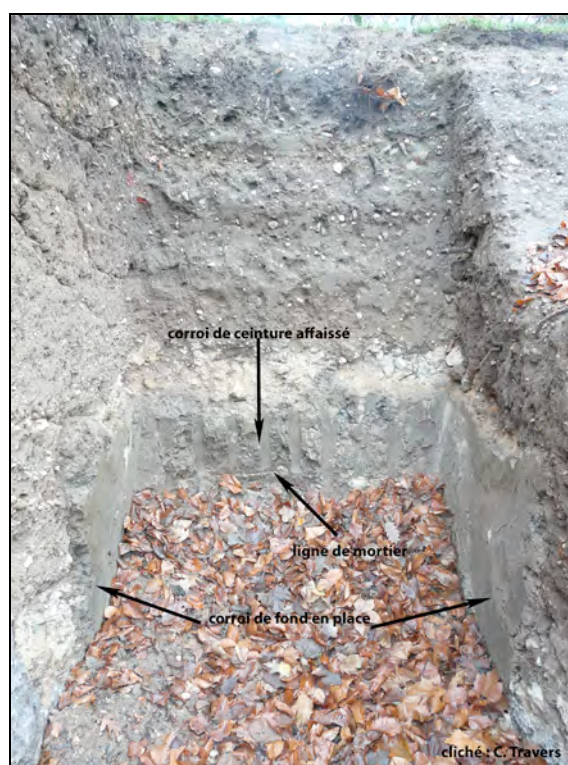
fig. 26 : Vestiges du bassin de la salle des Tilleuls – Extrémité Sud du sondage S.VI

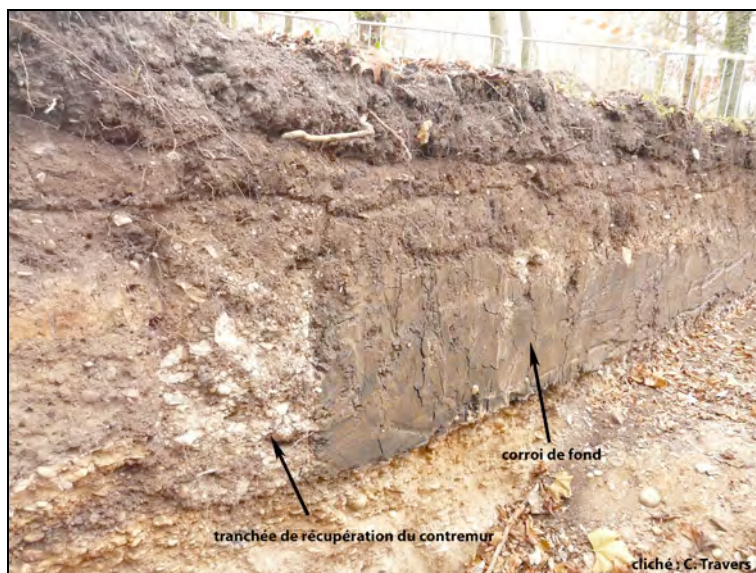
fig. 27 : Vestiges du bassin bilobé du bosquet n° 3 – Coupe O-E du sondage S.XII

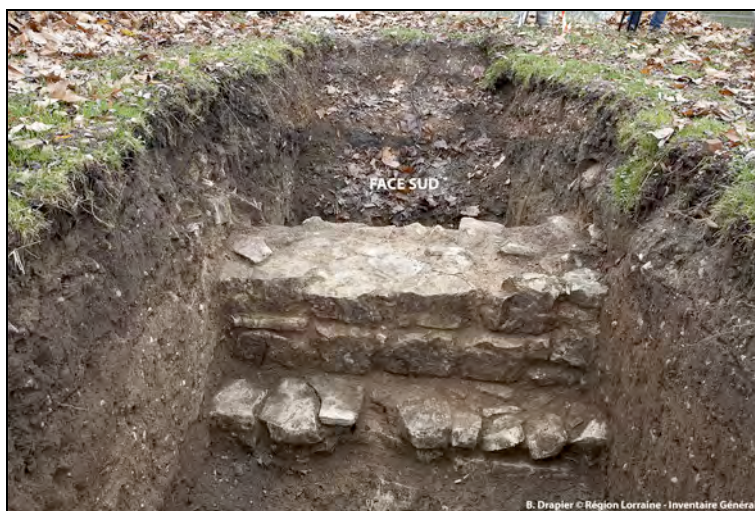
fig. 29 : Fondation du mur Sud du canal XVIIIe (face Sud) repérée dans le sondage S.XXII

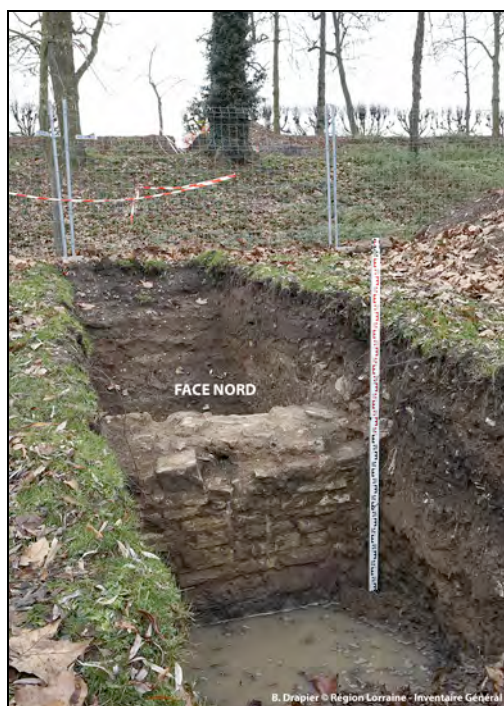
fig. 30 : Fondation du mur Sud du canal (face Nord) repérée dans le sondage S.XXII

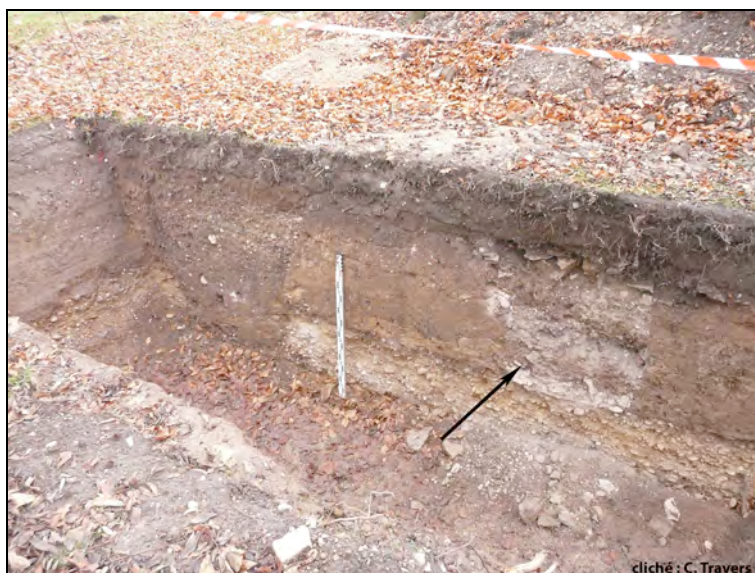
fig. 39 : Tranchée de récupération des fondations du Kiosque – Coupe E-O du sondage S.XIV

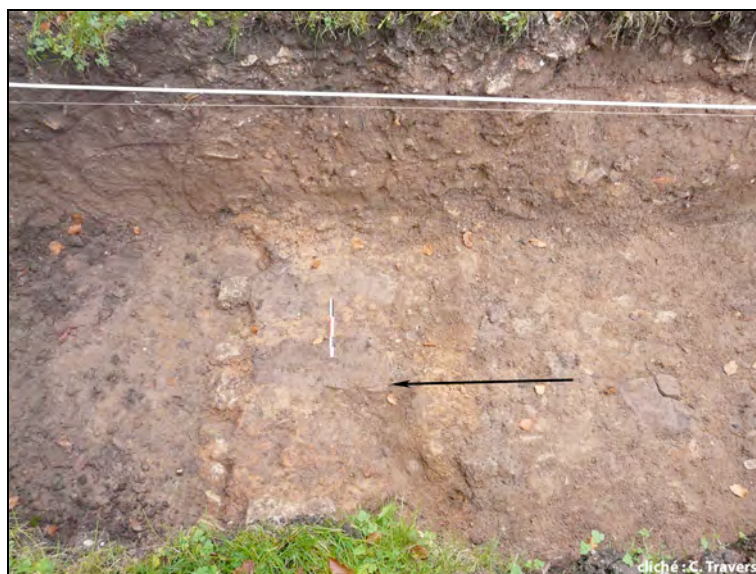
fig. 40 : Aqueduc souterrain alimentant la fontaine de la galerie du Kiosque au XVIIIe – Fond du sondage S.XIII

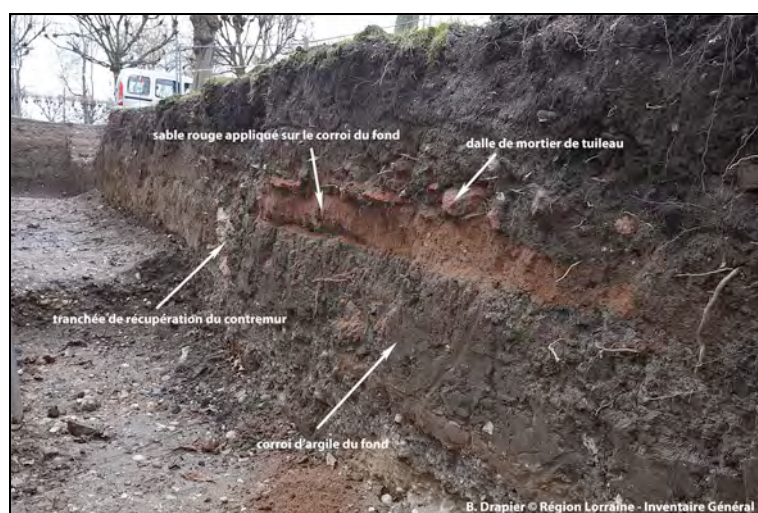
fig. 47 : Vestiges d'un petit bassin circulaire repéré dans le jardin du Kiosque – Coupe N-S du sondage S.XV

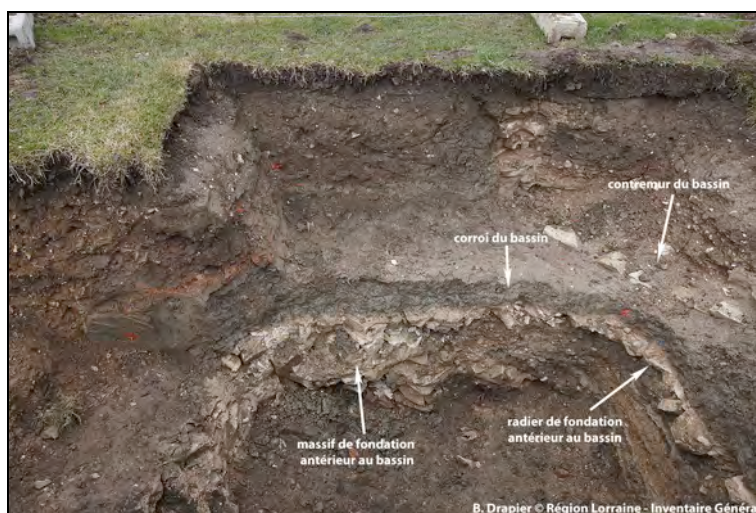
fig. 54 : Radier et massif de fondation antérieurs à l'aménagement du bassin de la terrasse du Quinconce – Coupe S/O-N/E du sondage S.XX

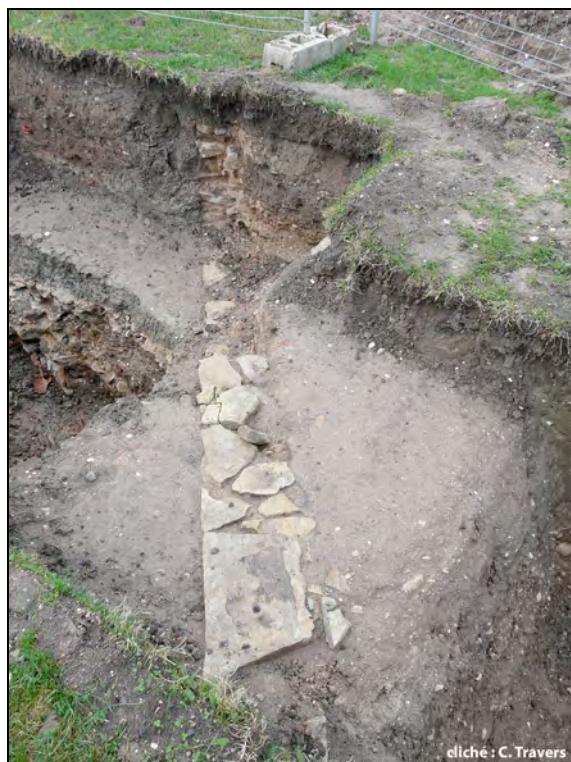
fig. 56 : Contremur Nord du bassin de la terrasse du Quinconce – Sondage S.XX

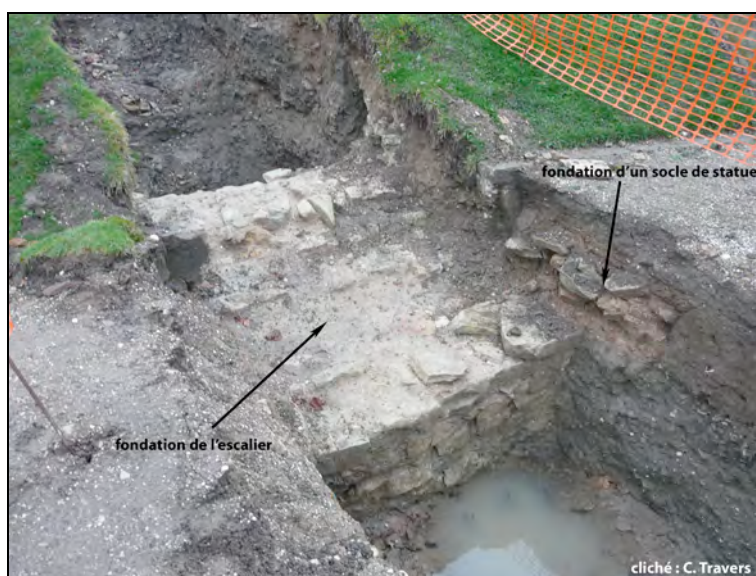
fig. 63 : Vestiges de la clôture Est de l'esplanade – Sondage S.XVIII

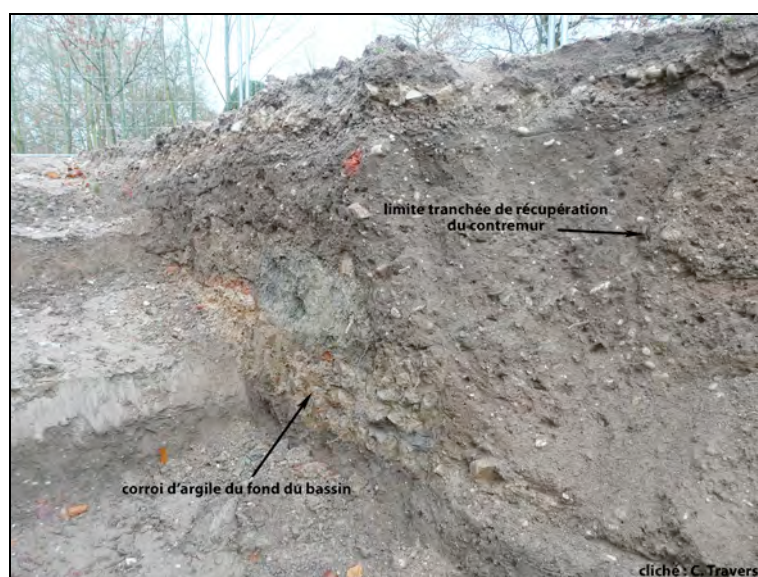
fig. 70 : Vestiges du bassin du parterre du pavillon de la Cascade – Coupe O-E du sondage S.VII

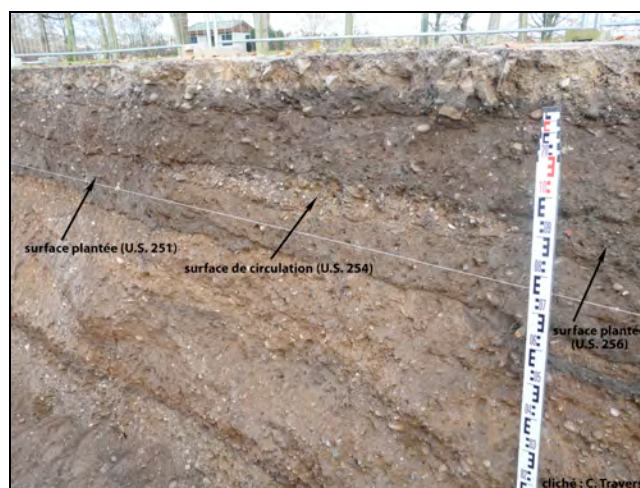
fig. 71 : Vestiges des aménagements de surface du parterre du pavillon de la Cascade – Coupe O-E du sondage S.VII

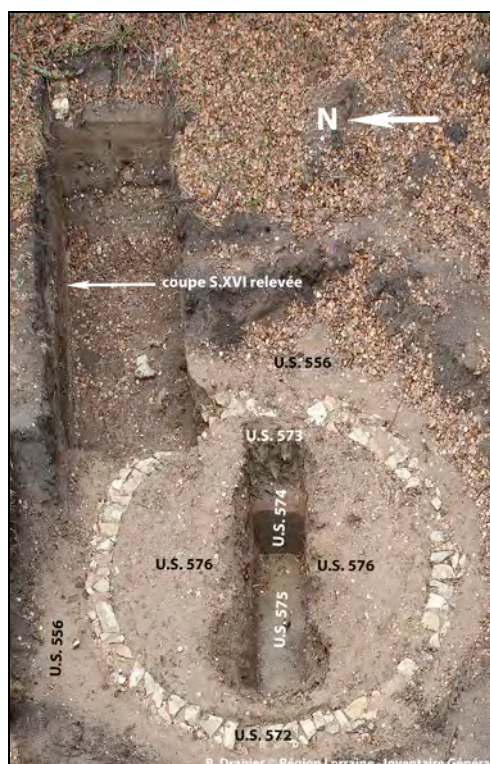
fig. 75 : Vestiges du bassin du petit jardin privatif – D.I

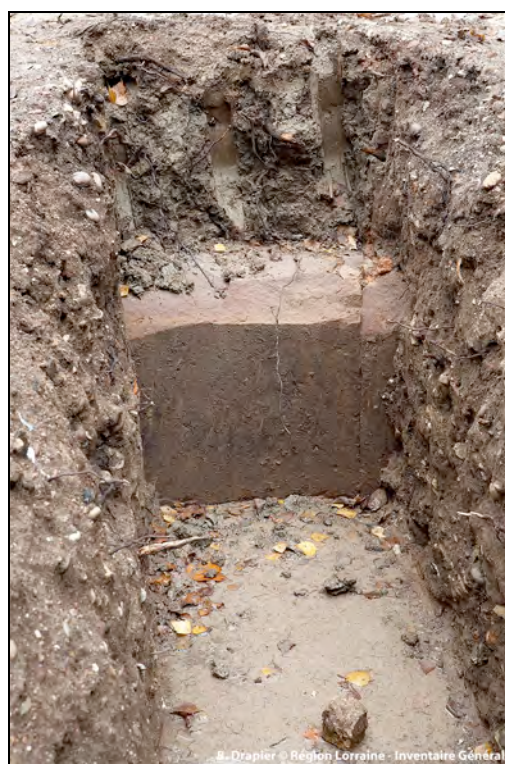
fig. 76 : Détail du mur de douve (U.S. 574) – D.I

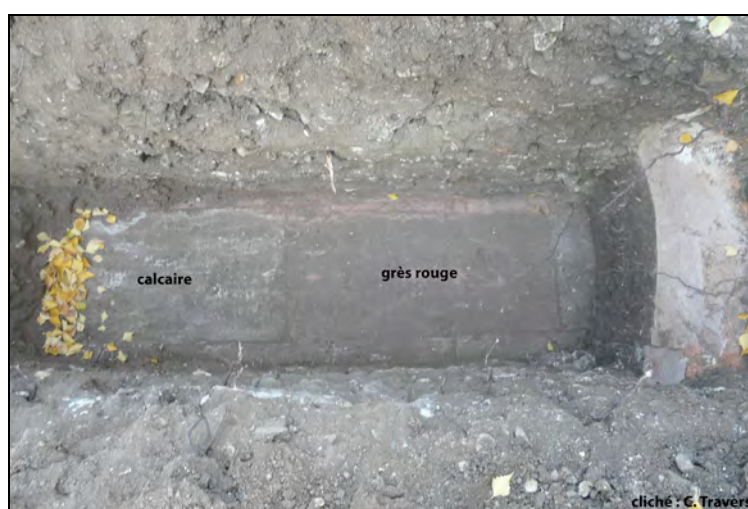
fig. 77 : Détail du dallage bicolore du fond (U.S. 575) – D.I

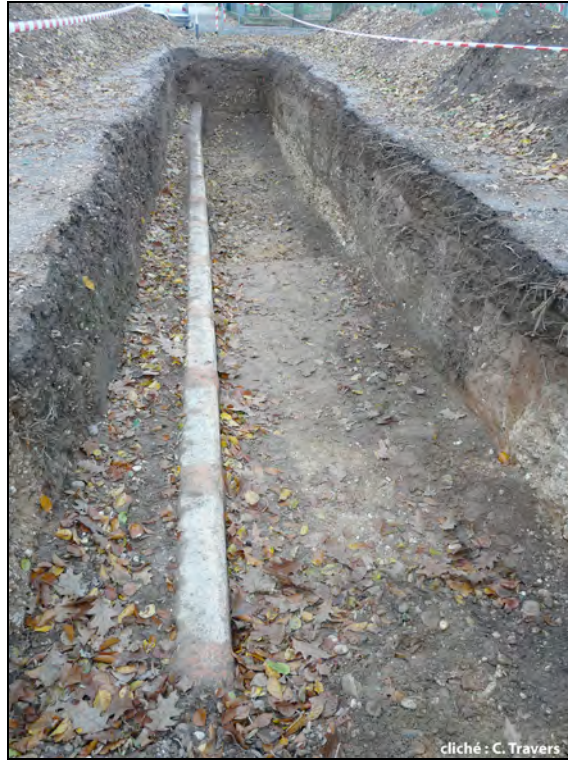
fig. 81 : Vestiges d'une canalisation en ciment XIXe - Sondage S.VIII

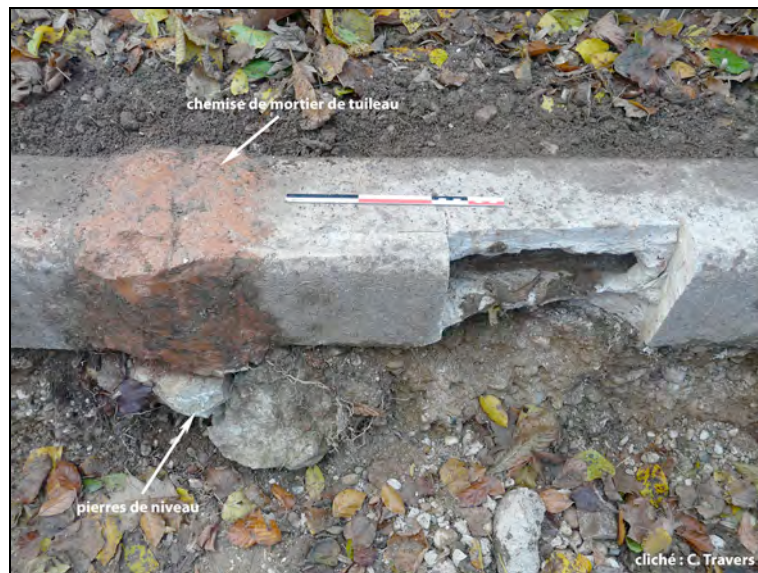
fig. 82 : Vue de détail de la canalisation en ciment XIXe - Sondage S.VIII

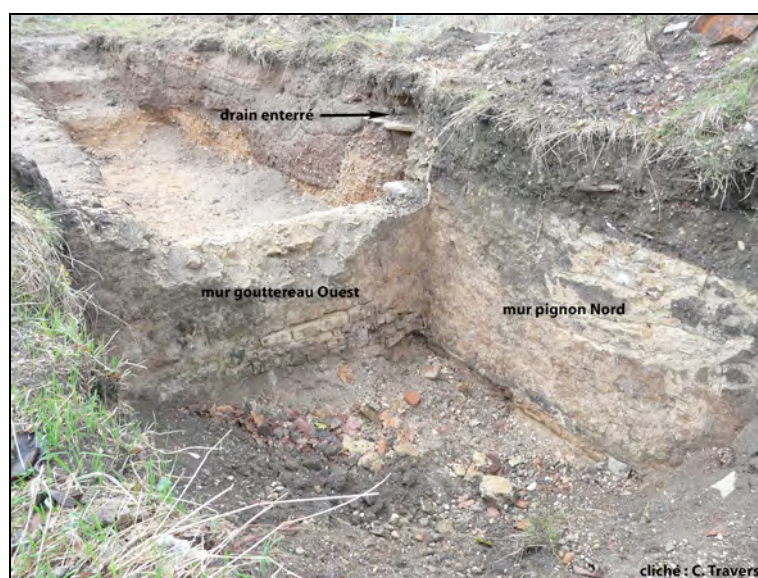
fig. 93 : Vestiges du Tivoli - Sondage S.IX
