## JARDIN DU CLOÎTRE DE L'ABBAYE DE BOSCODON (CROTS, 05)

### ETUDE ARCHEOLOGIQUE

Document final de synthèse

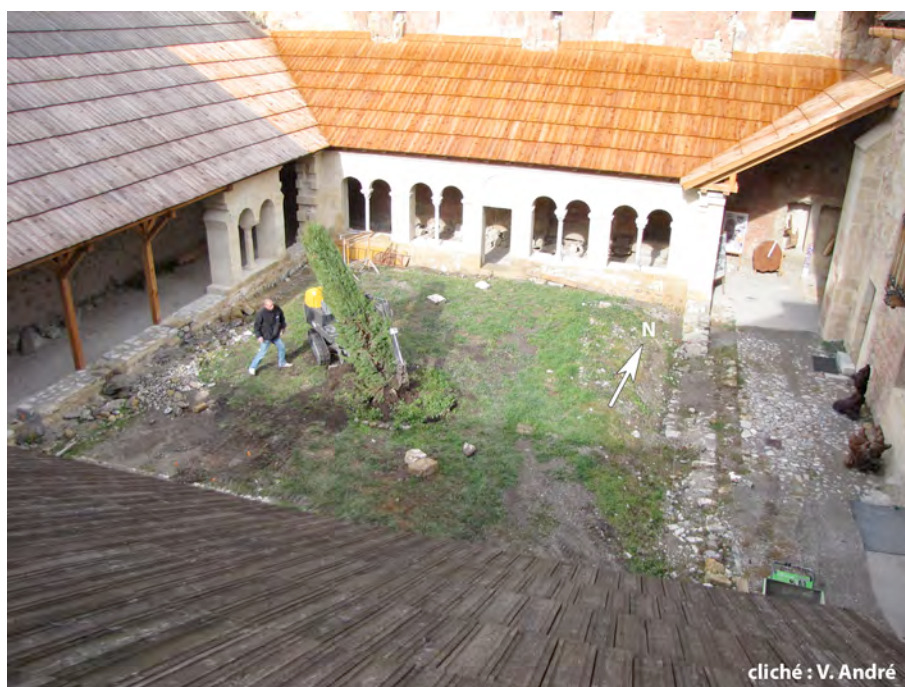
ill. 2 : Etat de la surface du jardin le 25/10/2010 au matin

Après avoir déterré l'arbre qui était planté au centre du jardin et qui allait nous gêner dans nos investigations (ill. 2 et 3), nous avons creusé un sondage en diagonale (S.I) recoupant toute la largeur du terrain (Pl. I, p. 44). Ce sondage de 12 m de long, 1 m 50 de large et faisant en moyenne 1 m de profondeur, devait nous permettre d'observer la stratigraphie du site dans sa globalité et de repérer d'éventuelles allées ou anciens niveaux de surface. Les faces latérales de ce sondage ont été étudiées et relevées par la caractérisation d'unités stratigraphiques (U.S.) reposant sur des critères colorimétriques, texturaux, et structuraux, mais aussi biologiques et archéologiques, généralement utilisés en archéologie du paysage pour une compréhension fine des systèmes de dépôts anthropiques. Chaque couche ou U.S. correspond à un événement vécu par le jardin et donc est interprétable au regard de l'histoire de l'abbaye.

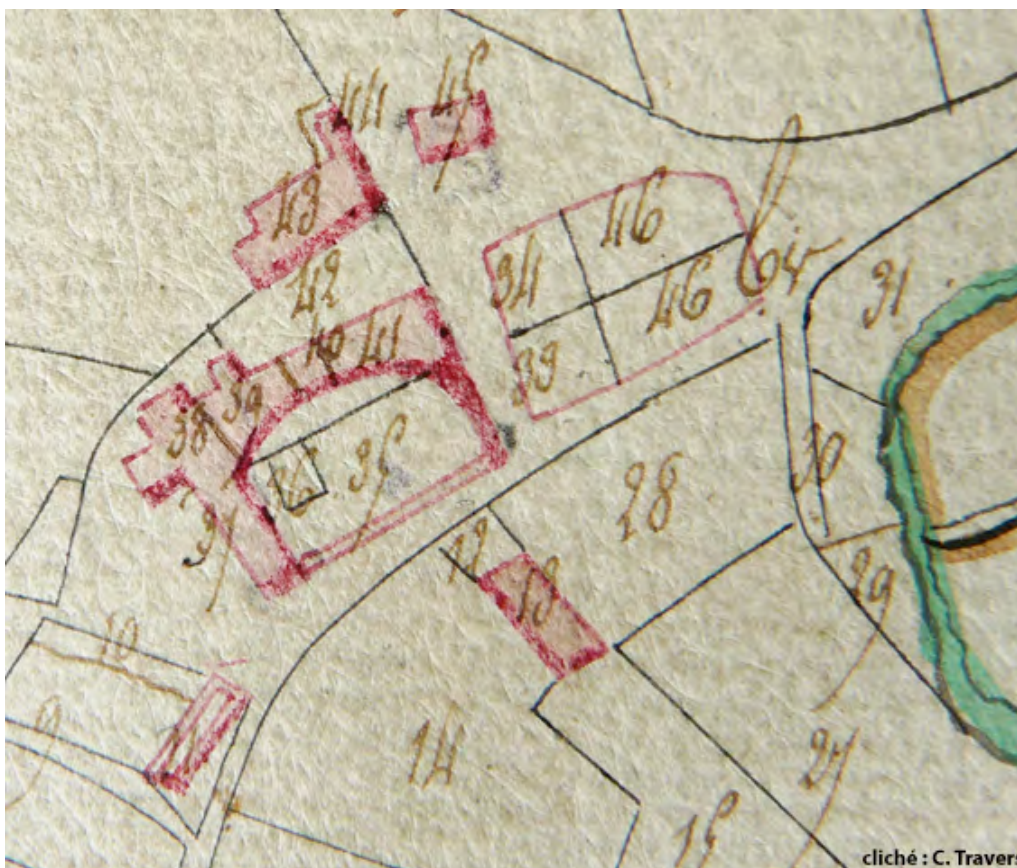
ill. 7 : Extrait du plan cadastral napoléonien de la commune de Crots –  
Section E de Boscodon, 1<sup>ère</sup> feuille, 1812 – Mairie de Crots

écurie dans la maison isolée au Sud (n° 45)<sup>16</sup>, l'ancien hôpital apparemment en ruine et transformé en bâtiment rural, situé au N/O de l'abbatiale (n° 11), le quart du potager clos situé au Sud (n° 46), un grand pré et une terre situés sur les terrains en pente douce s'étageant à l'Est de l'abbaye (n° 48 et 49)<sup>17</sup>. L'église est séparée en deux parcelles. Celles-ci relèvent du « Domaine Royal inaliénable »<sup>18</sup>. Le chœur est indiqué comme « bâtiment rural » (n° 38) et la nef comme « église » (n° 37). L'ancienne maison abbatiale (n° 43) appartient à un certain Jean Chauvet, qui possède également un quart du potager clos (n° 34).

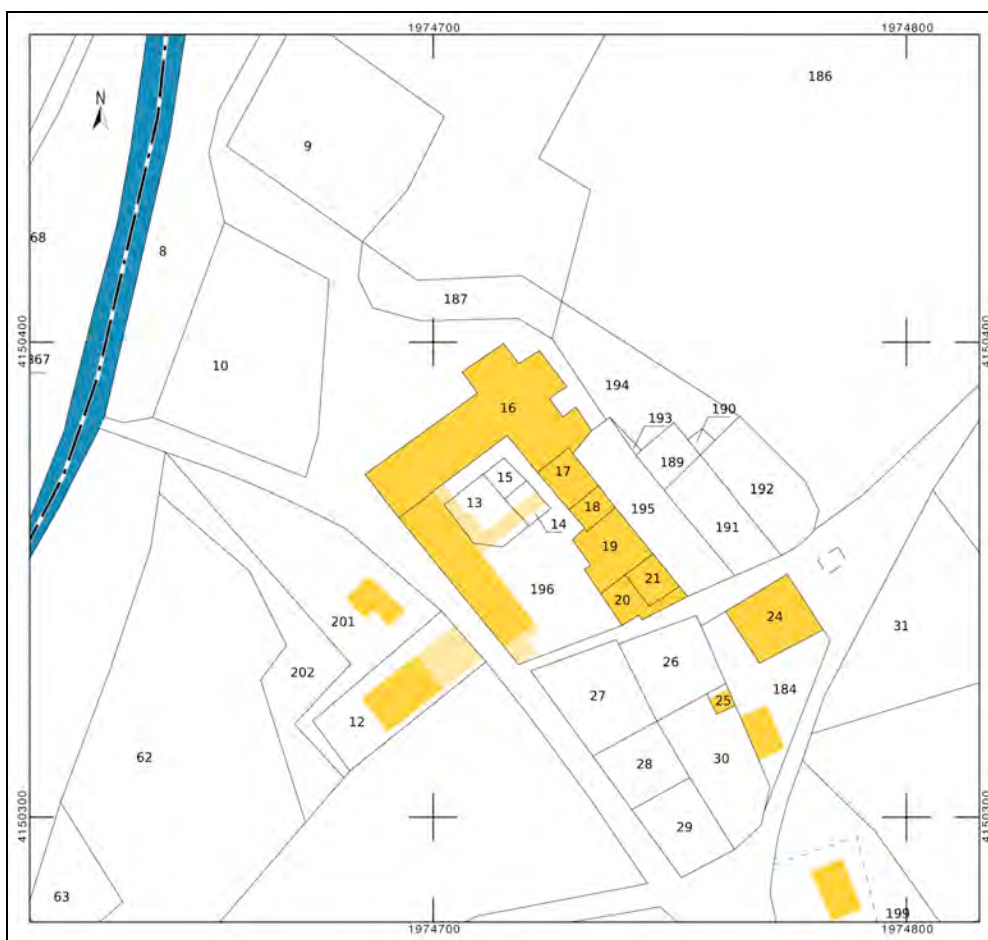
ill. 8 : Extrait du plan cadastral informatisé de la commune de Crots – Section E, feuille 000 E 01 –  
© 2010 Ministère du budget, des comptes publics et de la réforme de l'Etat

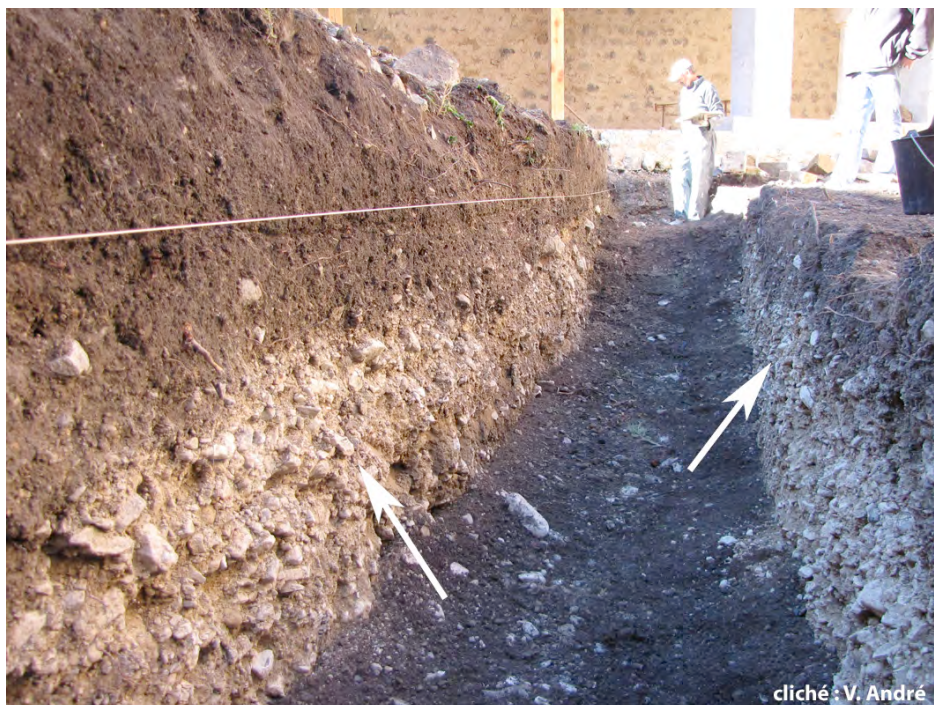
**ill. 9 : Couche d'alluvions repérée à la base de la stratigraphie du sondage S.I**

Ces U.S. sont à rapprocher de la couche 5 repérée dans l'angle N/O du cloître par J. Tardieu (1981), et des couches C10, C16 et C20 observées par N. Molina à la base de la tranchée creusée autour du jardin (1992). A l'endroit où J. Tardieu l'a observée, cette couche ne faisait que 16 cm d'épaisseur et surmontait le substrat sous-jacent constitué de gros blocs de rocher noyés dans des dépôts morainiques plus fins. Dans l'espace du jardin, V. Rinalducci (1991) observe que cette couche est plus épaisse à l'Est qu'à l'Ouest. De plus, d'après N. Molina, (1992), sa surface est inclinée d'Ouest en Est. N. Nicolas (2007) a quant à elle repéré son niveau supérieur à la cote 1146,79 m près du mur bahut Sud, ce qui est assez cohérent avec l'altitude moyenne à laquelle nous l'avons observée dans la coupe stratigraphique du sondage S.I, soit 1146,91 m à l'Ouest et 1146,71 m à l'Est. Nous confirmons donc que la surface de cette couche accuse un léger pendage O-E. Le sondage S.II n'a pas permis d'atteindre sa base. En revanche, nous avons pu constater qu'elle faisait au moins 80 cm d'épaisseur à cet endroit (près du milieu du mur bahut Nord).

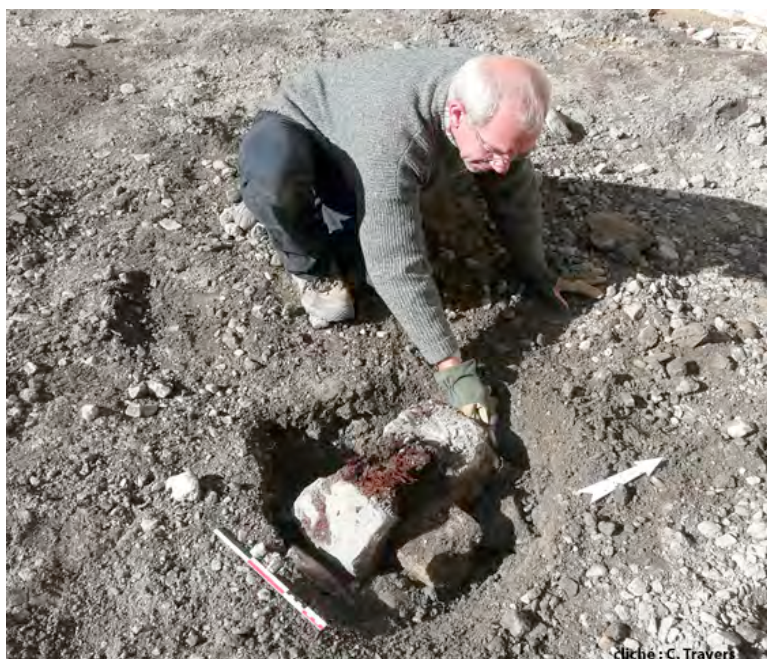
**ill. 10 : ST.1 en cours de dégagement**

tailles et dont la base a été volontairement carbonisée<sup>31</sup> (ill. 10, 11, 12). Cette homogénéité de traitement laisse penser qu'ils sont contemporains. Leur proximité spatiale indique par ailleurs qu'ils supportaient une structure commune. Or, il apparaît que leur implantation correspond approximativement aux limites Ouest et Sud de la petite parcelle n° 36 figurant dans l'angle N/E de l'espace intérieur du cloître sur le cadastre napoléonien de 1812 (Pl. V, p. 48). Cette petite parcelle, indiquée comme « jardin » dans l'Etat de section de 1823 (Annexe 1, p. 37), est enclavée dans une parcelle plus grande portant le n° 35 et indiquée comme « bâtiment rural ». Nous sommes sans doute en présence des poteaux qui soutenaient la toiture de ce bâtiment. Si l'on se fie au plan cadastral, ce dernier occupait une grande partie de l'ancien espace claustral. En effet, il englobe les galeries Nord, Ouest, et Sud du cloître, ainsi que l'ancienne aile des Officiers (aile Ouest) et l'ancienne aile des Convers (aile Sud) qui sont alors détruites.

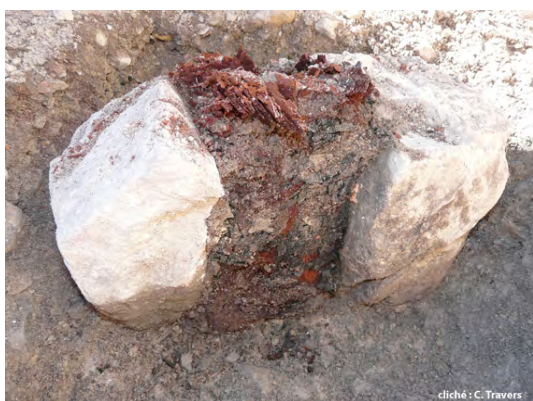
**ill. 11 : Poteau en mélèze calé avec des pierres (ST.1)**

<sup>31</sup> Technique traditionnelle qui consiste à brûler le bois pour augmenter sa dureté et sa résistance. La couche de carbone formée à la surface du poteau fonctionne comme une barrière de protection contre les microorganismes.

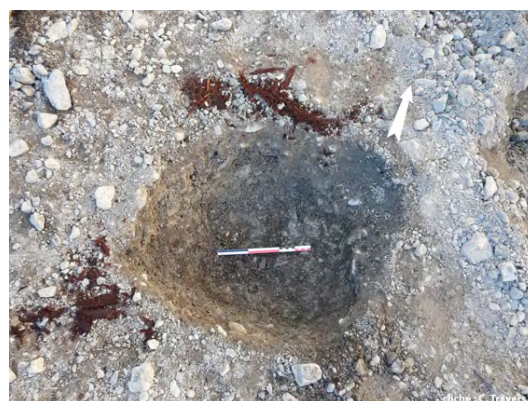
**ill. 12 : Trou de poteau après dégagement (ST. 1)**

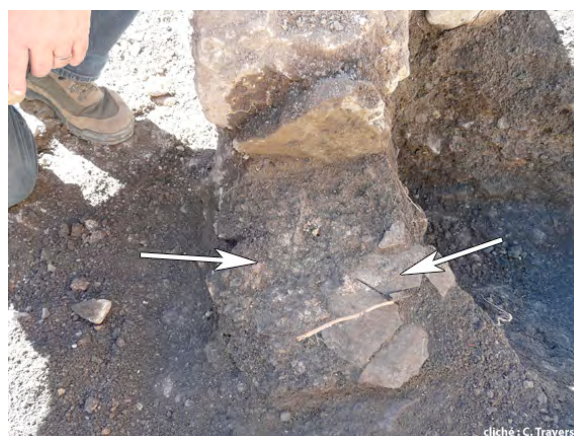
ill. 15 : Traces de mortier et petites dalles de schiste entre les pierres de ST.6

Vu sa superficie, ce bâtiment devait comporter des divisions intérieures qui n'apparaissent pas sur le plan cadastral. Le muret ST.6, dont l'extrémité Est est ponctuée par le trou de poteau ST.2, et dont la morphologie et l'orientation diffèrent légèrement de celle de l'alignement de pierres ST.5, pourrait être le reliquat d'une de ces divisions intérieures (ill. 13, 14, 15). Ce muret orienté E-O, large de 50 cm et observé sur une longueur de 1 m 60, est constitué de blocs de remploi parementés aux dimensions assez importantes (50 cm x 30 cm) associés à des moellons simplement équarris, liés avec un mélange de terre et de mortier gris, et calés au moyen de petites plaques de schiste. L'un de ces blocs repose sur un lit de petites pierres (certaines sont des fragments de blocs de cargneule), reposant elles-mêmes sur le remblai médiéval décapé. D'après les données de fouille, ce muret a été construit après le creusement de ST.2, et sa maçonnerie s'est visiblement adaptée à la présence du poteau qui se trouvait déjà là<sup>32</sup>, ce qui appuie l'hypothèse de leur contemporanéité. Les éléments en cargneule qui le constituent ont probablement été récupérés sur les maçonneries alentours du cloître en ruine. Nous pensons en particulier à celles de l'aile des Officiers détruite en 1775.

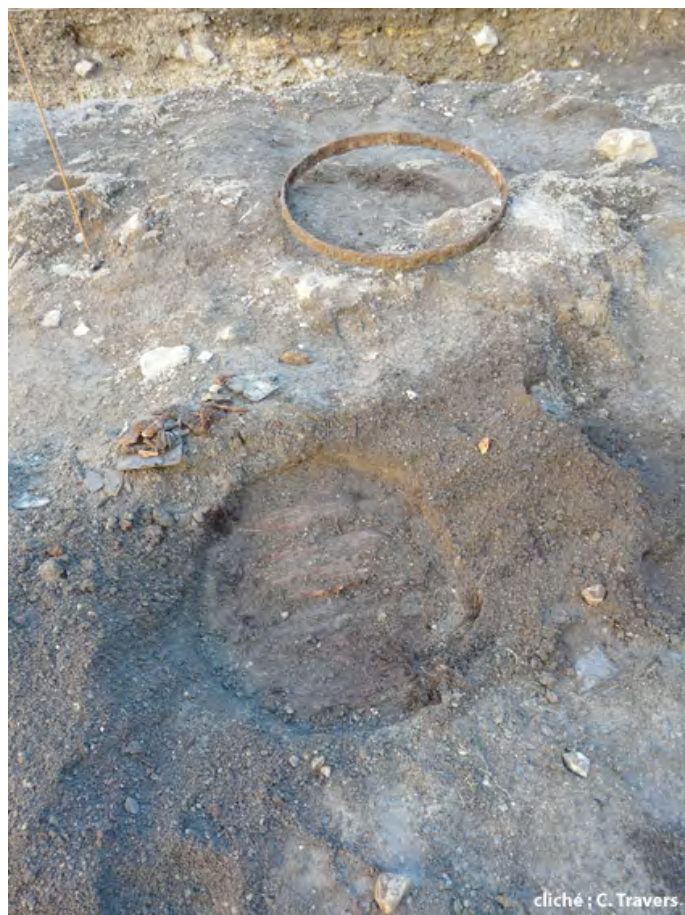
ill. 16 : Structure ST.4 (fond de tonneau et son cerclage en fer)

<sup>39</sup> L'altitude du fond intérieur de ce tonneau se situe à la cote 1146,88 m. Dans le même secteur, celle de l'U.S. 7 se situe à la cote 1146,78 m.

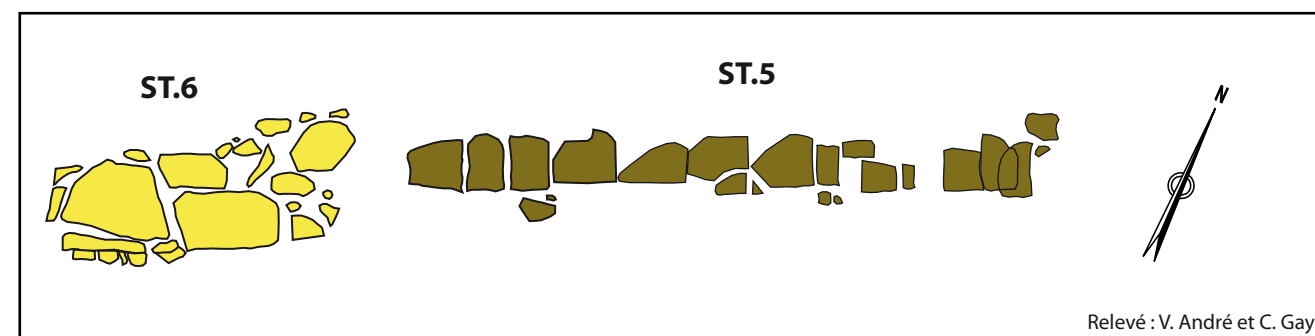
Jardin du cloître de l'abbaye de Boscodon (05)  
Etude archéologique  
**Pl. IV : Interprétation de la coupe stratigraphique  
du sondage S.I et du plan des structures ST.5 et ST.6**  
**Echelle 1/40e**  
C. Travers / Janvier 2011
