RESTAURATION DU RESEAU D'ASSAINISSEMENT DU CLOITRE  
DE L'ANCIENNE CATHEDRALE SAINT-ETIENNE DE TOUL (54)

Maître d'ouvrage : Ville de Toul (54)

Maître d'oeuvre : P.-Y. CAILLAUT A.C.M.H.

RAPPORT FINAL D'OPERATION  
Surveillance archéologique des travaux  
de restauration du réseau d'assainissement  
du cloître de l'ancienne cathédrale (Toul, 54)

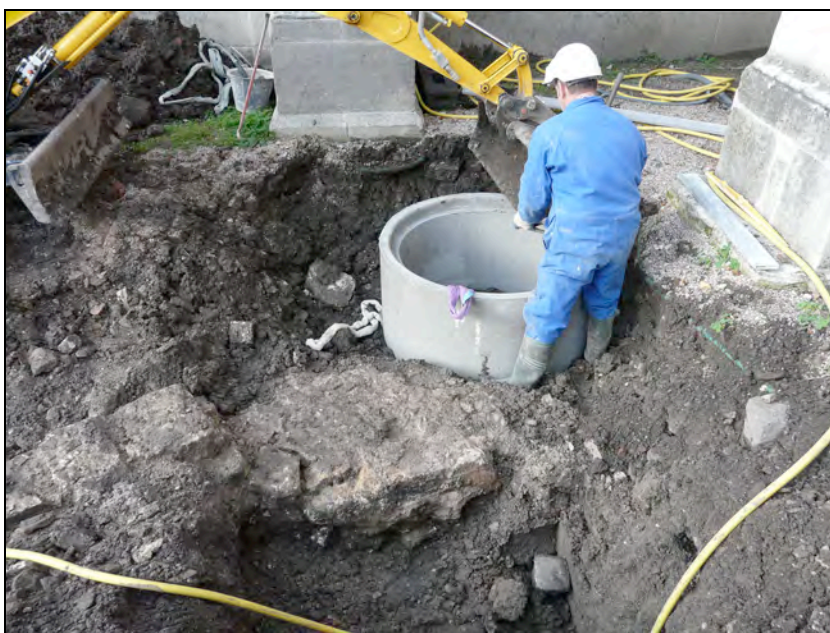
fig. 4 : Implantation d'une buse en ciment dans l'angle N/O du cloître (cliché : C. Travers)

Dans les angles N/E et N/O du cloître où des maçonneries antérieures à la construction du cloître ont été mises au jour, les buses ont été sciées ou leur implantation a été légèrement décalée, de manière à garantir l'intégrité des vestiges archéologiques (**fig. 4**).

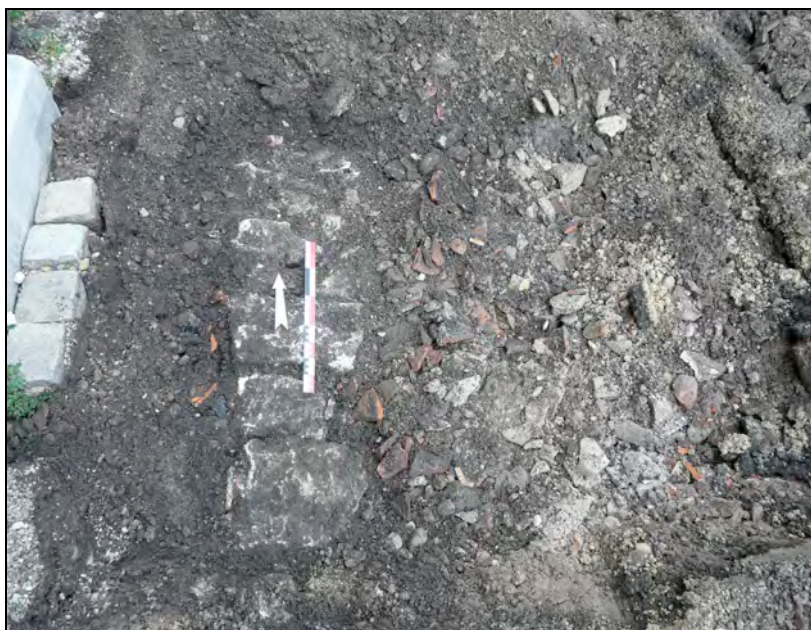
fig. 37 : Drain contemporain implanté sous l'allée périphérique du jardin, côté ouest (cliché : C. Travers)

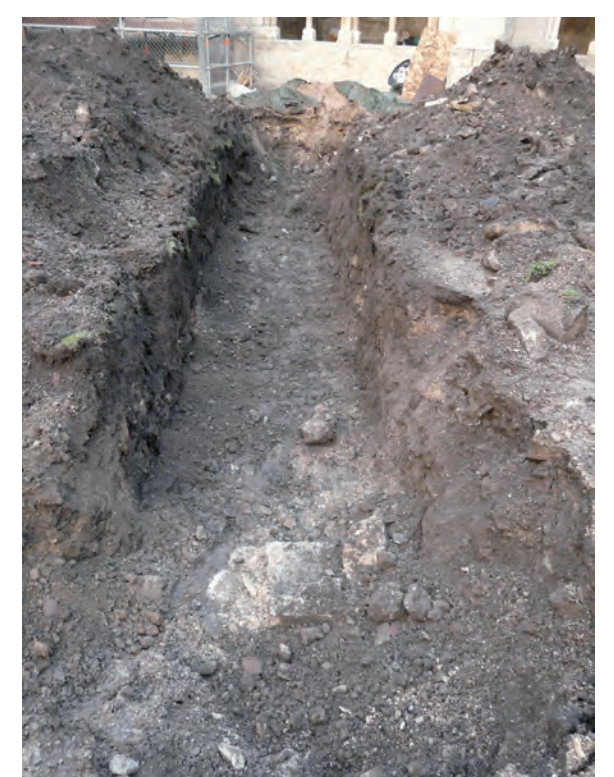
fig. 4 : Canalisation C.4 (cliché : C. Travers)

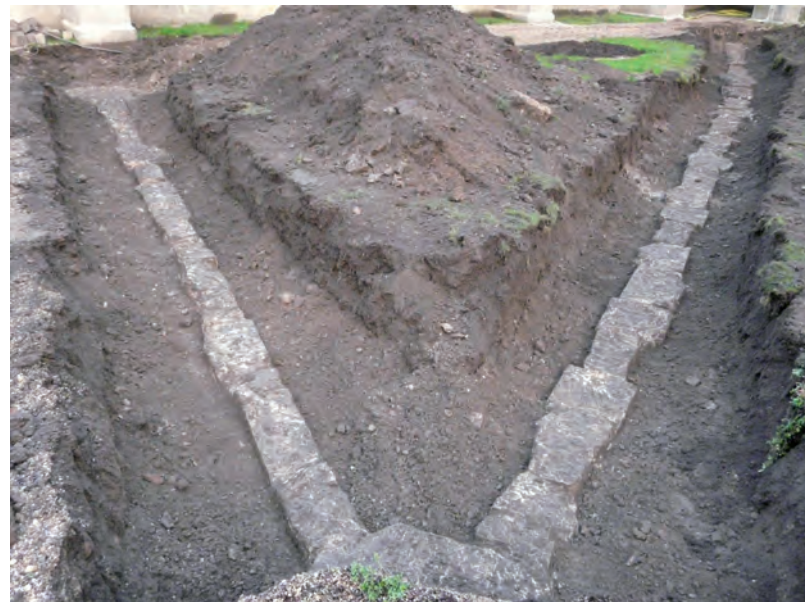
fig. 5 : Canalisations C.5 et C.6 (cliché : C. Travers)

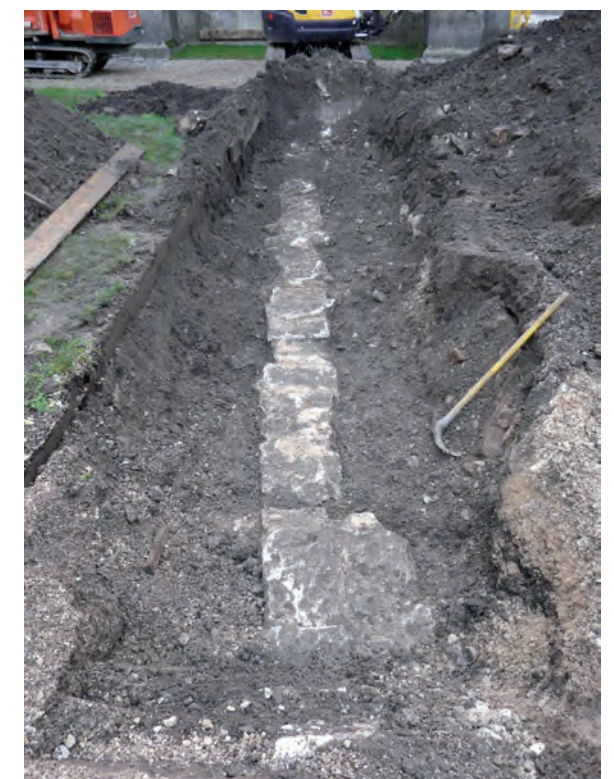
fig. 8 : Canalisation C.9 (cliché : C. Travers)
