# ETUDES ARCHEOLOGIQUES AU DOMAINE DEPARTEMENTAL DE MEREVILLE (91)

## RAPPORT FINAL vol. II : Planches et Annexes

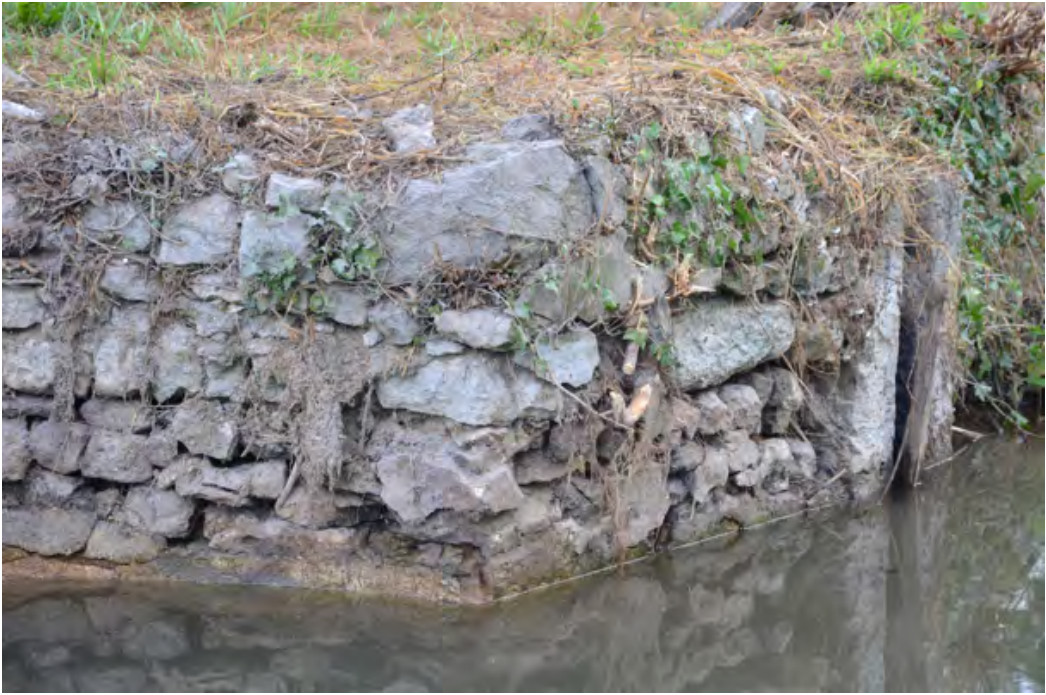
fig. 2 : Rainure verticale du système de vannage aval, perpendiculaire à l'axe du bassin - © C. Travers

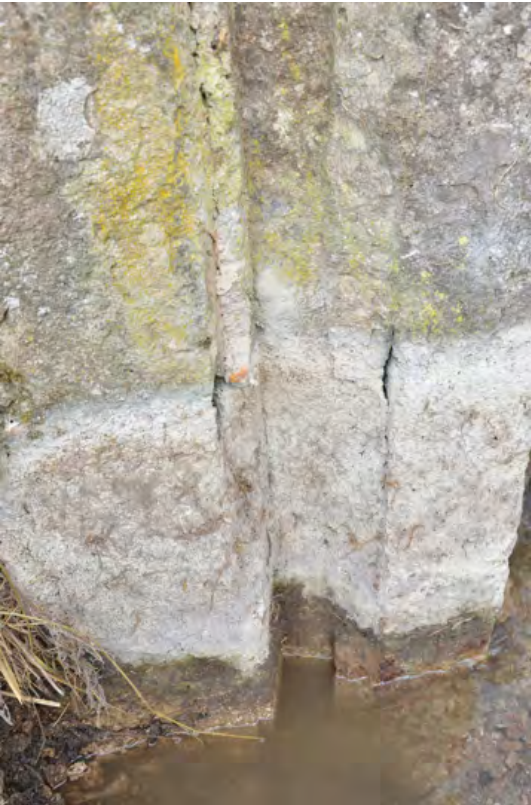
fig. 3 : Rainure verticale et braise du système de vannage amont et son enduit de mortier hydraulique - © C. Travers

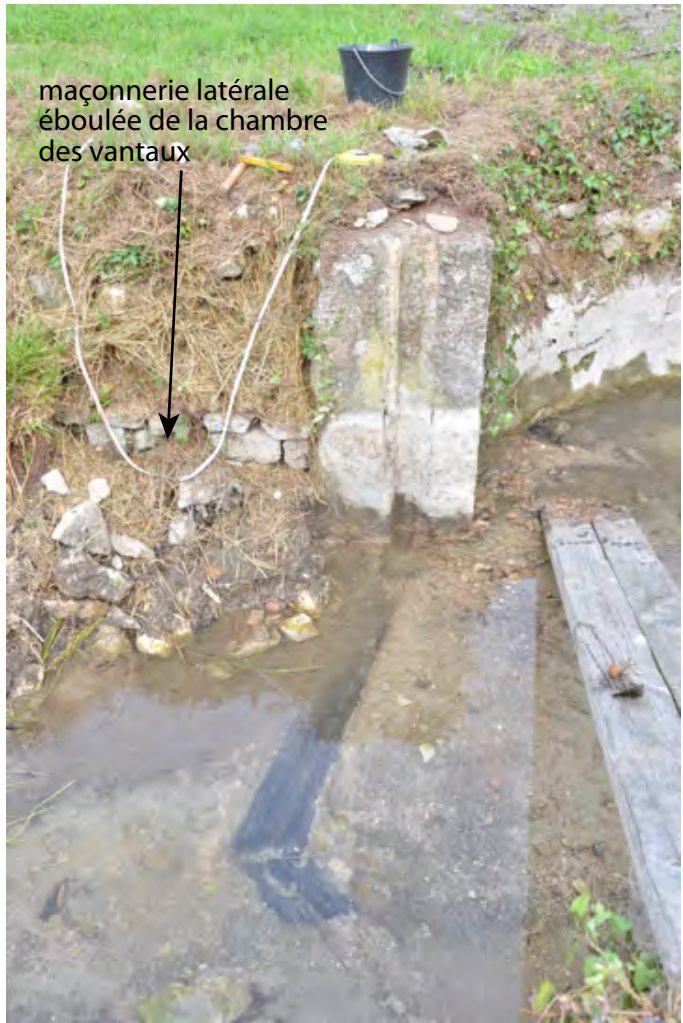
fig. 4 : Dormants en bois de l'écluse amont - © C. Travers

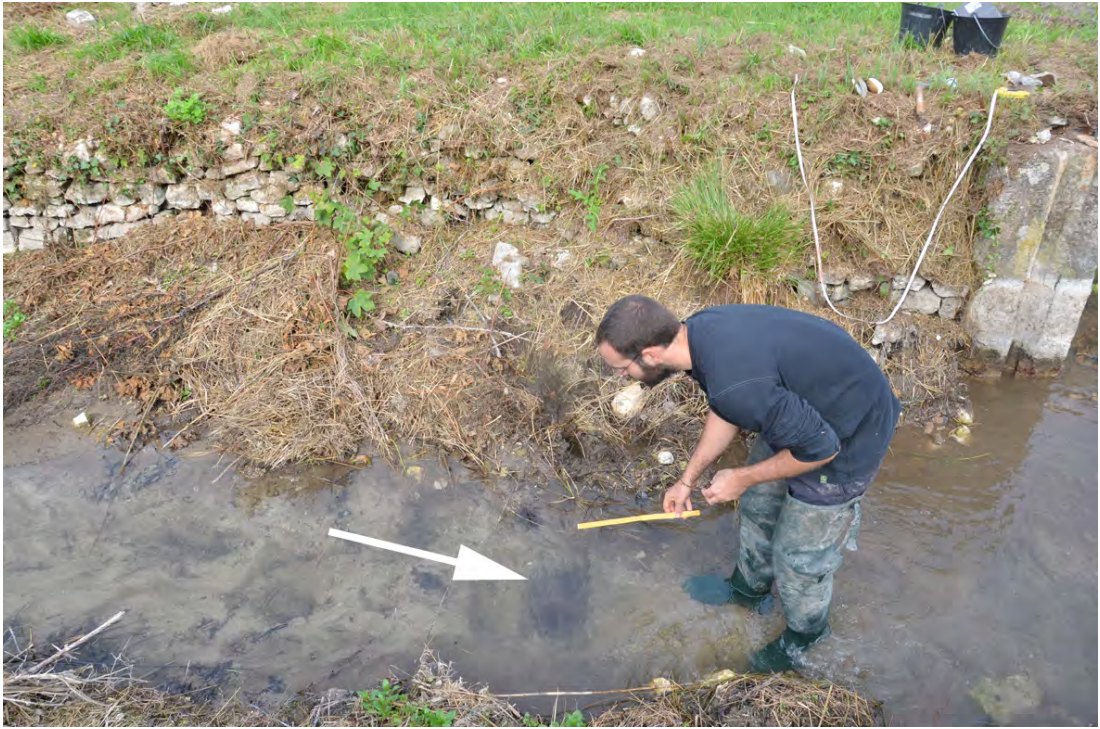
fig. 5 : Dormant en bois du batardeau amont - © C. Travers

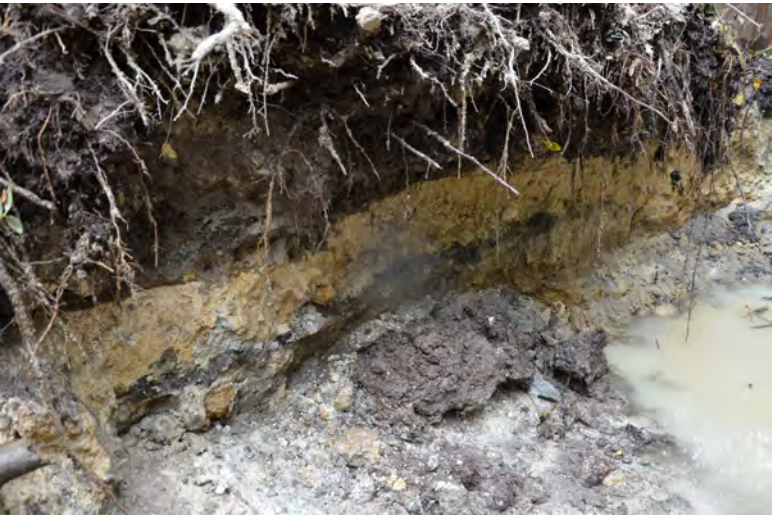
| Site n° 91 390 017<br>Opération n° 9750 | Conception : C. Travers - ARCHEOVERDE | PL.VIII |

COUPE SCHEMATIQUE DES SEDIMENTS OBSERVES DANS S.XI

COUPE SCHEMATIQUE DES SEDIMENTS OBSERVES DANS S.XVII

| Domaine départemental de Méréville (91)<br>Etudes archéologiques 2014-2015 | LA DIGUE DU GRAND LAC : PLAN DES SONDAGES, PHOTOGRAPHIES<br>ET COUPES STRATIGRAPHIQUES SCHEMATIQUES | |

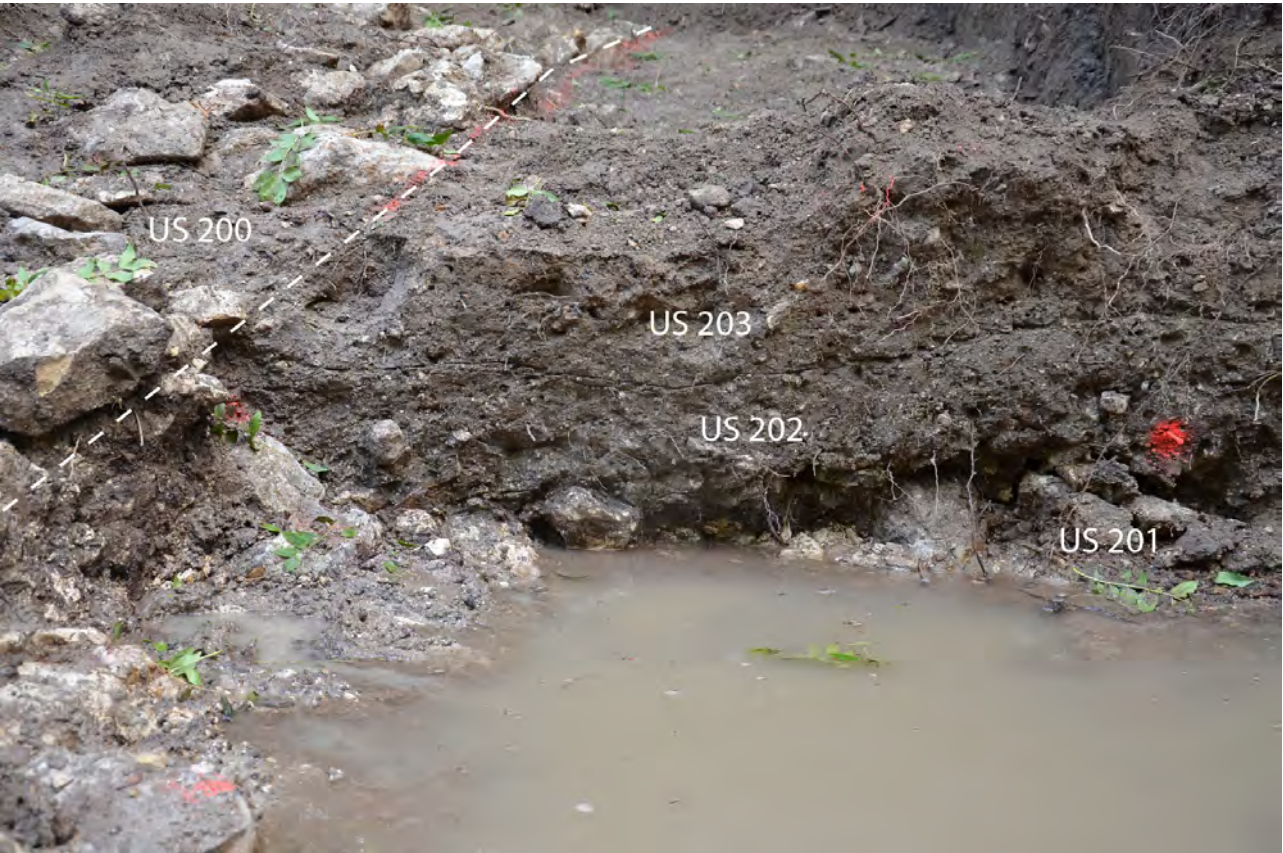
Vue de la coupe relevée à l'extrémité sud du sondage S.XXIV - © C. Travers
