Les fouilles
archéologiques
au domaine
départemental
de Méréville

Quand l'archéologie de jardin sert à lever des hypothèses, à retrouver les traces du système hydraulique originel du jardin du XVIII^e siècle, et à étayer des propositions de restauration à partir d'une étude historique.

Le projet de restauration du système hydraulique

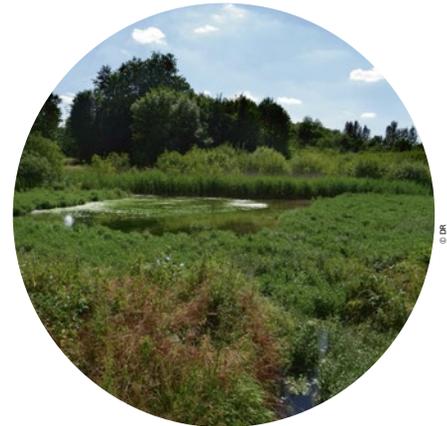
Le Grand Lac envasé, état actuel

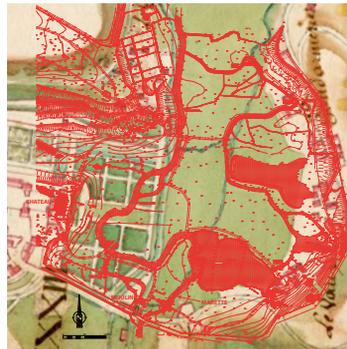
Superposition du plan d'intendance de 1781 et du plan topographique actuel

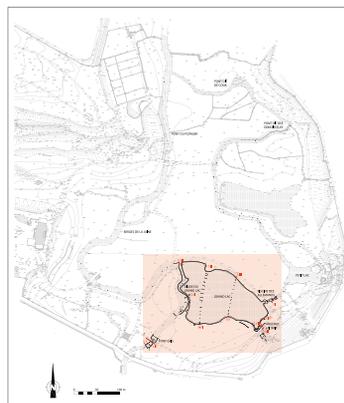
Plan d'implantation de la première campagne de sondages 2014

— ancien plan topographique dit « plan Vierge »
— plan topographique actuel
— secteur du parc sondé en 2014
— sondages archéologiques

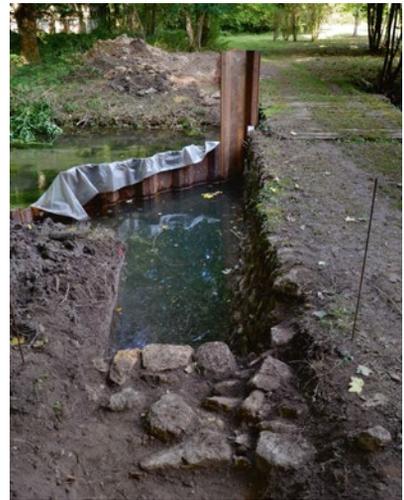
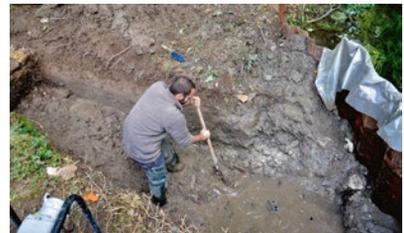
Pour garantir la mise hors d'eau des sondages, une entreprise spécialisée dans les travaux en milieux humides est intervenue sous la direction des archéologues. Ainsi, par exemple, afin de réaliser des sondages sur le bord du lit de la rivière, des palplanches (parois emboîtables permettant d'étanchéifier une zone) ont été positionnées pour créer une zone hors d'eau, qu'il fallait pomper en continu, pour maintenir la section de berges visible par l'archéologue.

Les conditions de travail pour les archéologues étaient très particulières, souvent les pieds dans l'eau.

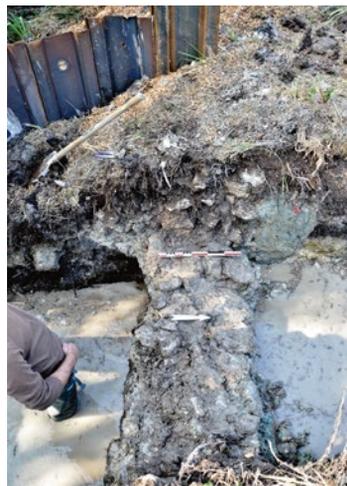
Les berges du Grand Lac sont constituées d'un mur enterré. Sa face extérieure (côté

Le mur de berge en cours de fouilles

terre) est verticale, elle fait 0,70 m de haut. Sa face intérieure au contact avec l'eau est inclinée pour créer un effet de berge naturelle.

Le mur de berge est systématiquement précédé, côté terrain, par un corroi (masse de terre) d'argile de couleur gris bleu qui assurait son étanchéité. Sa présence explique l'absence de mortier dans la construction du mur de berge. En effet, pour être efficace, l'argile doit rester humide. Pour garantir l'étanchéité de la berge, la nappe d'eau ne devait pas arriver plus haut que le niveau supérieur du corroi, soit environ 0,60 m.

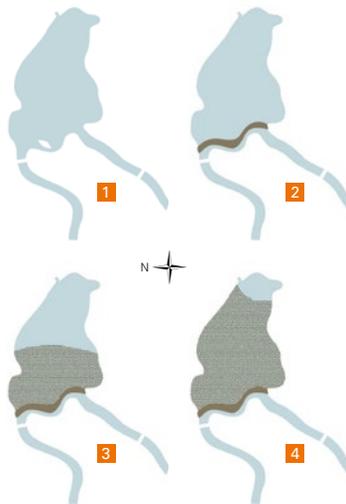
- 1. Le lac et la Juine contigus
- 2. Création d'une digue contemporaine
- 3. Atterrisage progressif du lac
- 4. État actuel : il ne reste plus qu'une toute petite partie du lac en eau

On ignore quel système était utilisé au XVIII^e s. pour répartir l'eau entre le lit de la rivière et le lac, tout en empêchant les alluvions de se déposer dans ce dernier et de le combler (piège à vase ?).

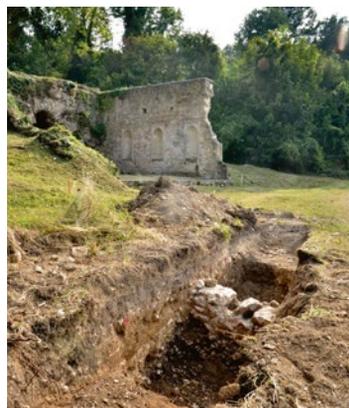
Les sondages ont permis la mise au jour de deux canalisations. La première (S. VII et S. VIII) est constituée de parois en moellons calcaires bruts, liés avec du mortier de chaux, et d'une couverture de dalles calcaires non taillées. Le conduit intérieur est lissé à l'aide d'un enduit au mortier de tuileau. La seconde (S. IV)

est parallèle au mur de berge du Grand Lac, et distante de seulement 0,40 m de ce dernier. Elle fait environ 0,90 m de large et 0,50 m de haut, et est aménagée dans la couche de calcaire concassé rapportée au XVIII^e s. Contrairement à la canalisation précédente, elle ne comporte pas de mortier de liaison.

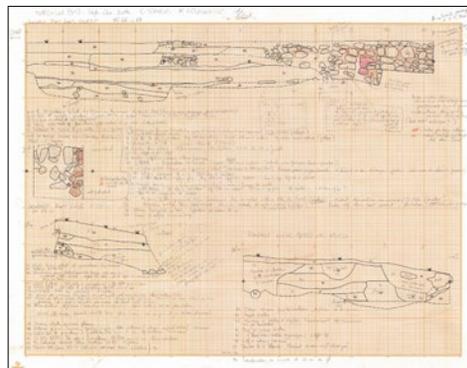
Relevé stratigraphique du sondage du Pont Gris, rive droite

Les sondages ont permis de mettre au jour les fondations du pont actuel et les anciens murs de berge. Ceux-ci sont décalés d'environ 2,50 m par rapport aux berges actuelles, confirmant ainsi la thèse d'un premier rétrécissement de la Juine postérieur aux aménagements du jardin XVIII^e.

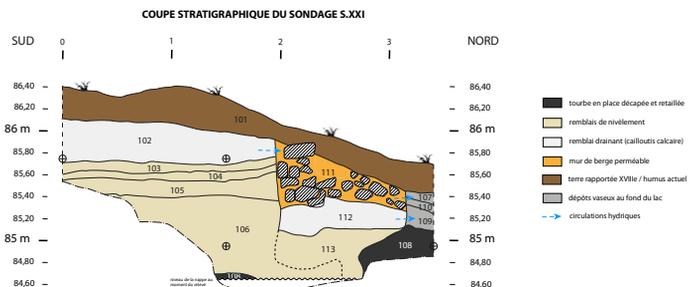
Relevé en coupe du mur de berge sud du Petit Lac

Deux sondages réalisés sur l'emplacement supposé de la berge sud du Petit Lac, dans son état de 1831, ont révélé la présence d'une maçonnerie de pierres sèches comparable à celle observée au niveau du Grand Lac. Ce mur, dont la face supérieure est légèrement inclinée, ne possède pas de corroi (masse de terre) d'étanchéité en argile. Il est précédé côté terrain par des couches de calcaire concassé rapporté.

L'hypothèse des archéologues est que ce mur soutenait le terrain alentour et évitait son affouillement (creusement de fosses par les eaux courantes) par l'eau tout en restant discret.

Sa face supérieure, légèrement inclinée, était masquée par la végétation, créant ainsi l'illusion d'une rive naturelle, typique des jardins de cette époque.

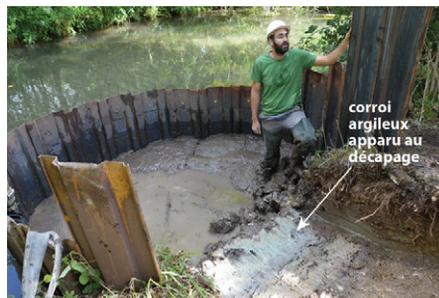
Le mur de berges en cours de fouilles

Cinq sondages ont été réalisés à différentes hauteurs du cours modifié de la Juine. Tous ont fait apparaître un mur en pierres sèches, doublé ou non d'un corroi d'étanchéité en argile. Celui-ci se trouve souvent en retrait de la ligne de berge actuelle, qui, à certains endroits, a gagné du terrain depuis le XVIII^e s.

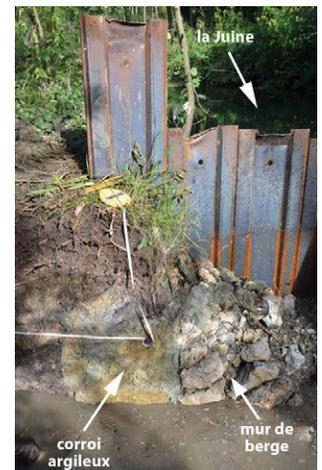
La présence de sédiments (dépôts) tourbeux au fond des sondages les plus profonds atteste que le lit de la nouvelle rivière a été creusé dans la tourbe qui occupait initialement le fond de la vallée. Les murs de berge ont tous été construits à pierres sèches, mais ils ne sont pas tous traités de façon identique.

Dans les sondages situés en amont et au droit du Grand Lac, ils sont précédés côté terrain par un corroi d'étanchéité en argile conforme à la description du procès verbal de 1785, alors que plus en aval, au niveau de la Grande Prairie, celui-ci est absent.

corroi d'étanchéité en argile. Ces murs n'étaient pas destinés à être vus. Ils étaient recouverts de terre, et des végétaux hygrophiles pouvaient venir s'y implanter afin de donner l'illusion de berges naturelles.

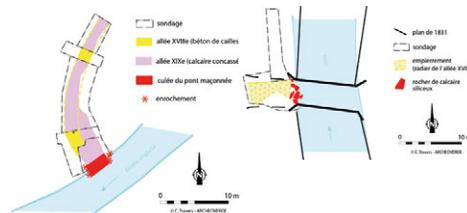
Sondages au niveau des vestiges du pont de Cook

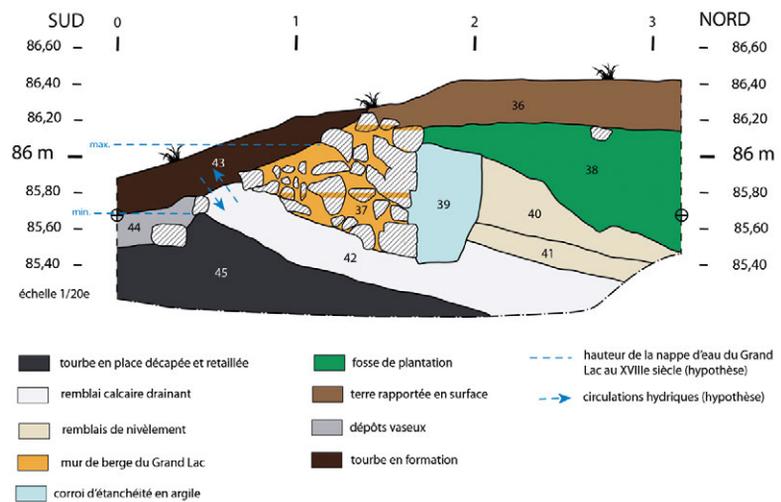
Coupe stratigraphique de la berge nord du Grand Lac

La tourbe a été décapée puis remplacée par du calcaire concassé. Des remblais de nivellement ont ensuite été répandus, eux-mêmes recouverts par de la bonne terre afin de constituer le substrat de plantation du jardin. Selon les endroits, les murs de rive de la rivière et des lacs sont soit perméables soit étanches, selon que l'on souhaitait laisser passer l'eau pour l'évacuer et alimenter les différentes structures hydrauliques, ou au contraire empêcher qu'elle n'imbibe le sol du jardin.
