**JARDIN DU CHATEAU DE LUNEVILLE (54)**

**ETUDE ARCHEOLOGIQUE**

Document final de synthèse

**VOL. III : PLANCHES**

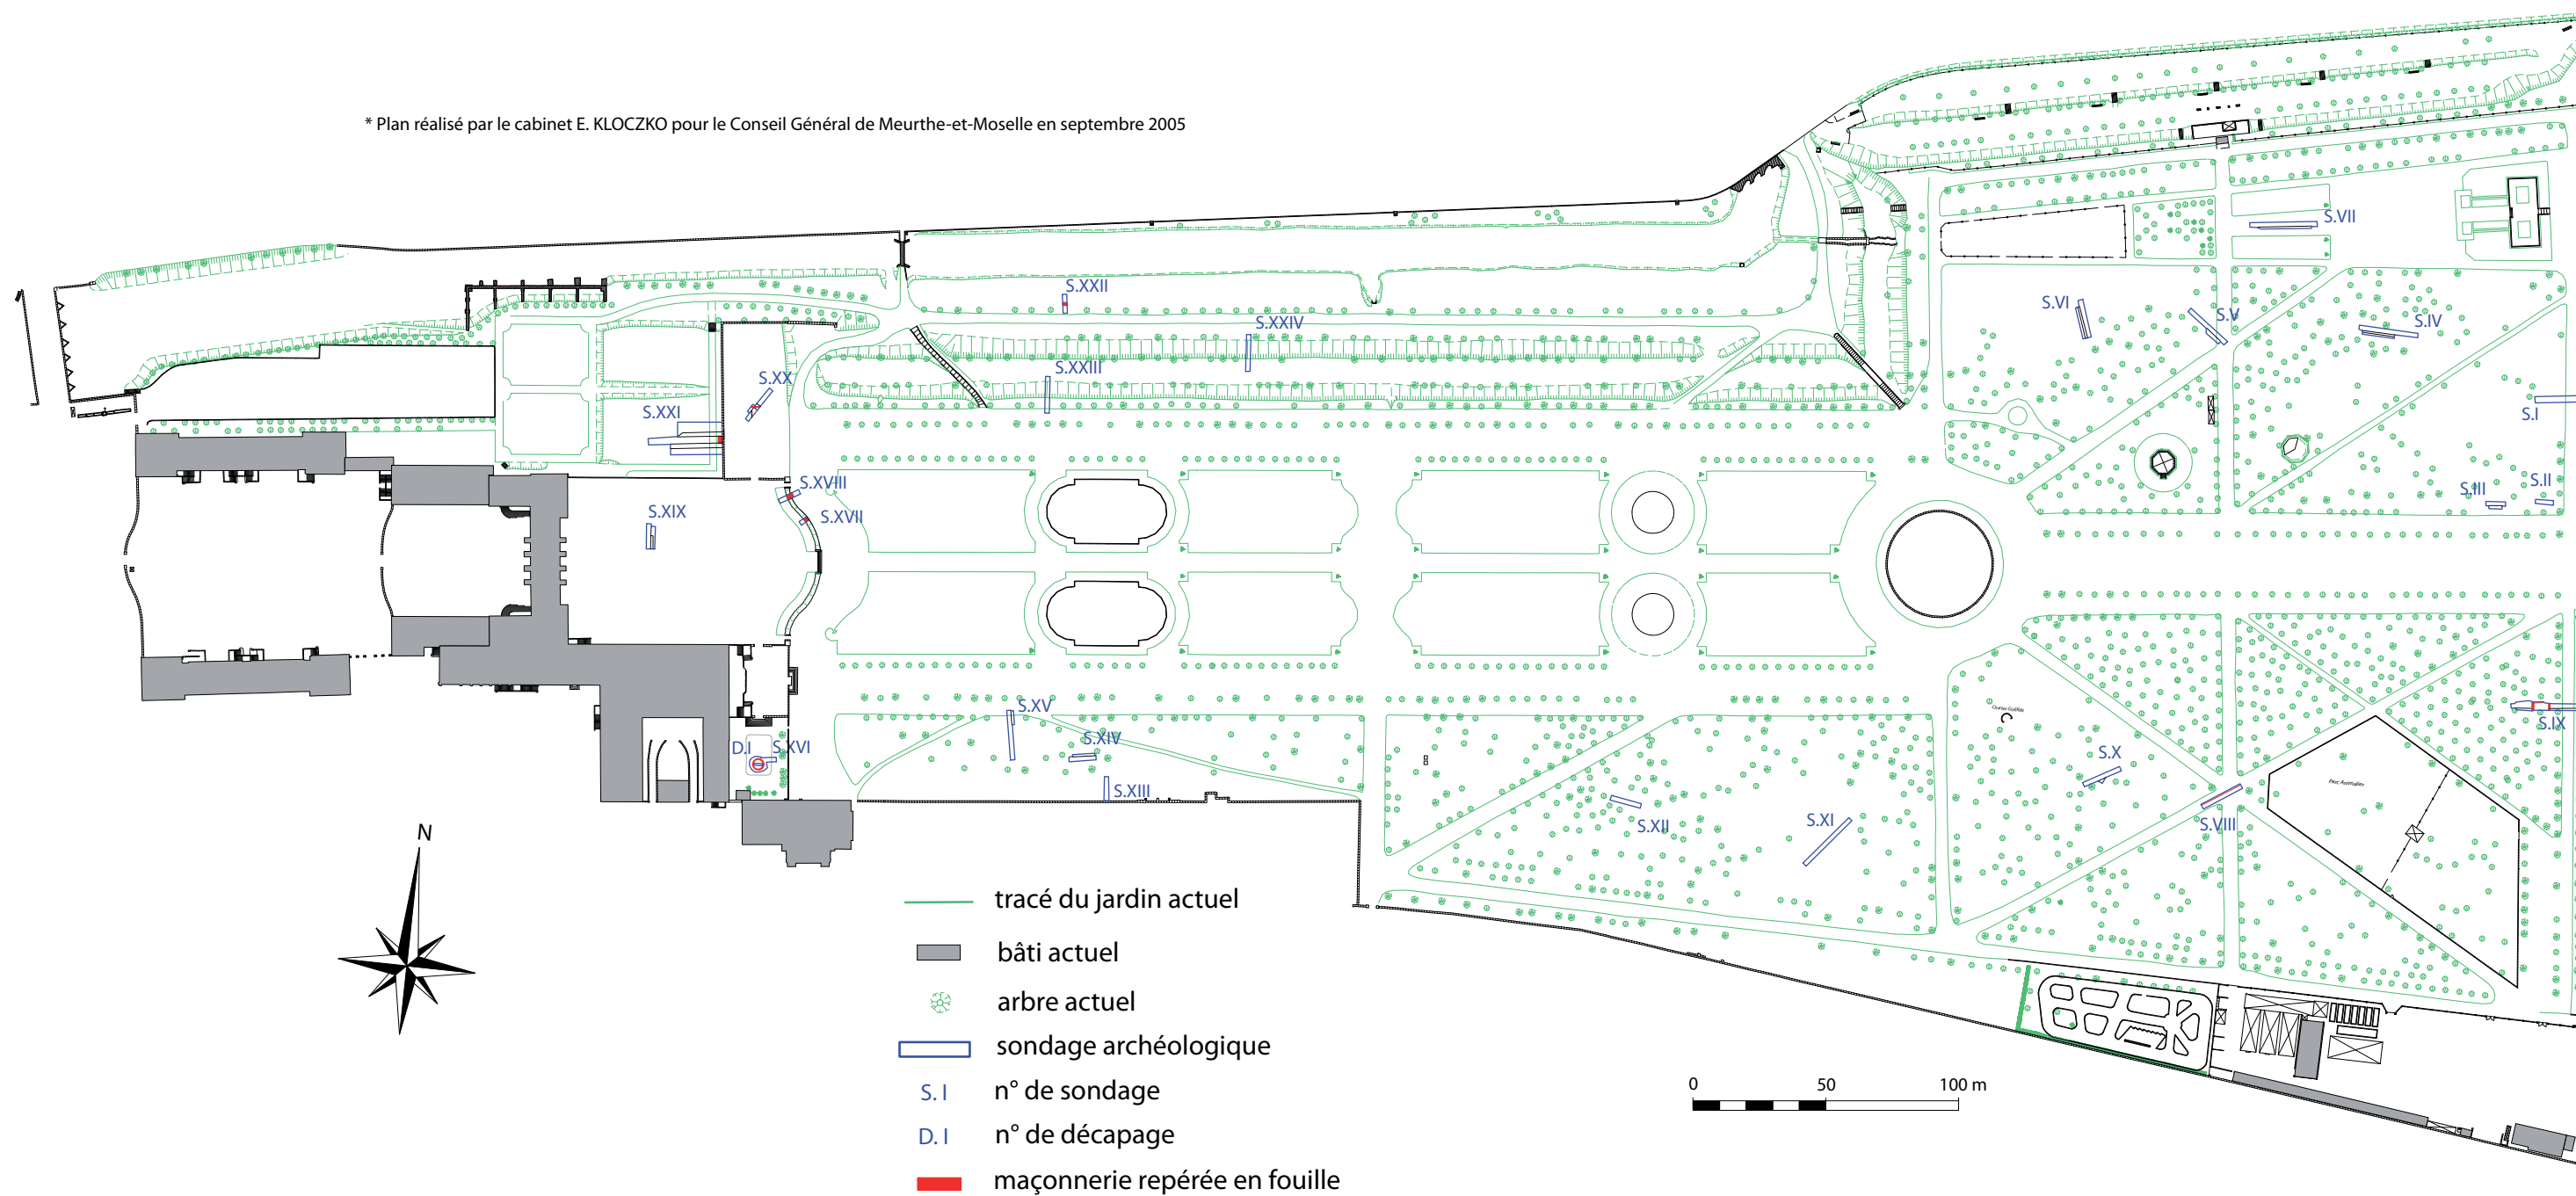
# Localisation des sondages sur le plan topographique actuel\*

\* Plan réalisé par le cabinet E. KLOCZKO pour le Conseil Général de Meurthe-et-Moselle en septembre 2005

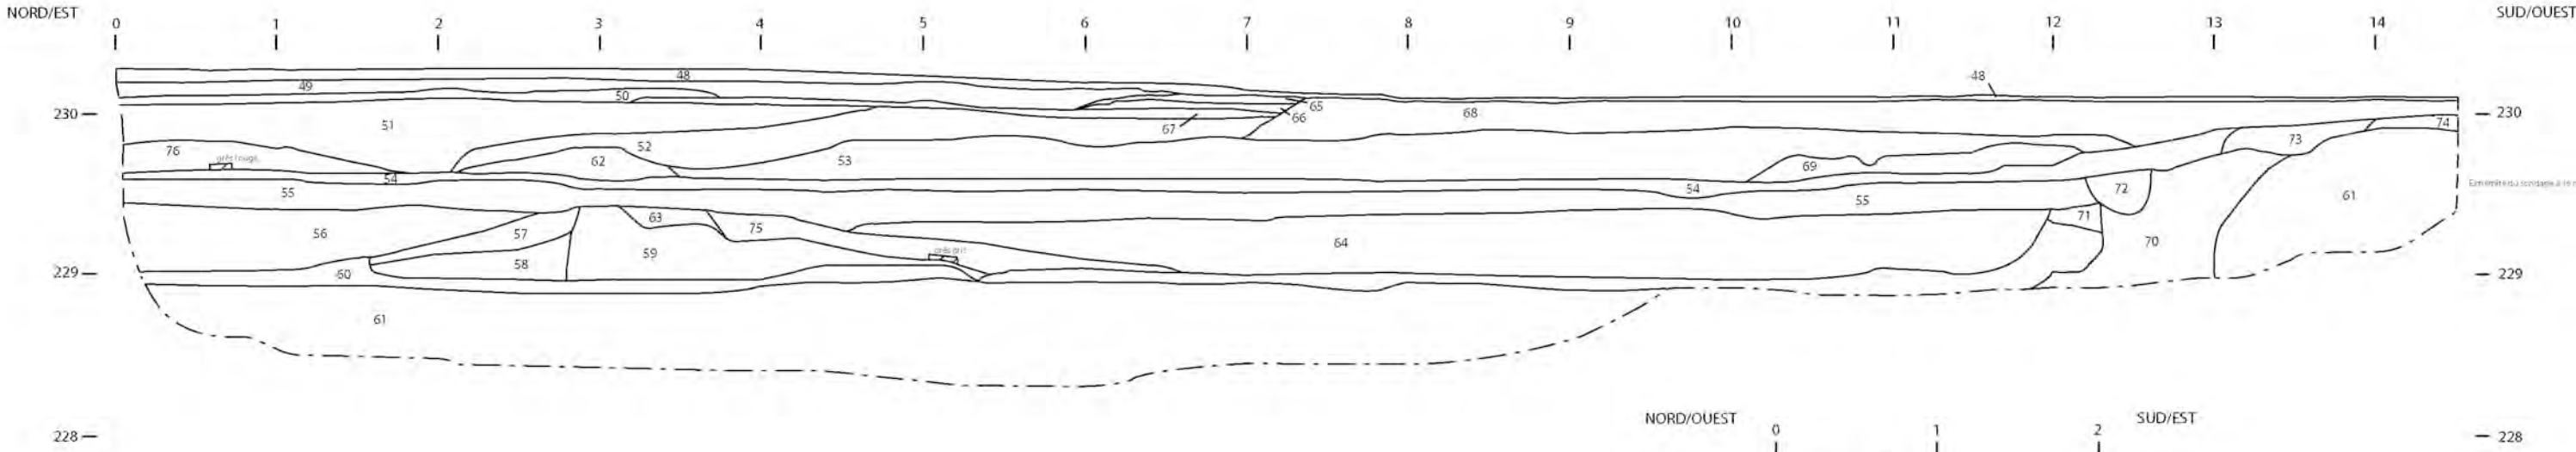
SONDAGE VIII

Jardin du château de Lunéville (54)  
Etude archéologique  
**Coupes stratigraphiques des sondages S.VIII et S.IX**  
C. Travers, L. Leclerc, G. Gutel / Août 2010

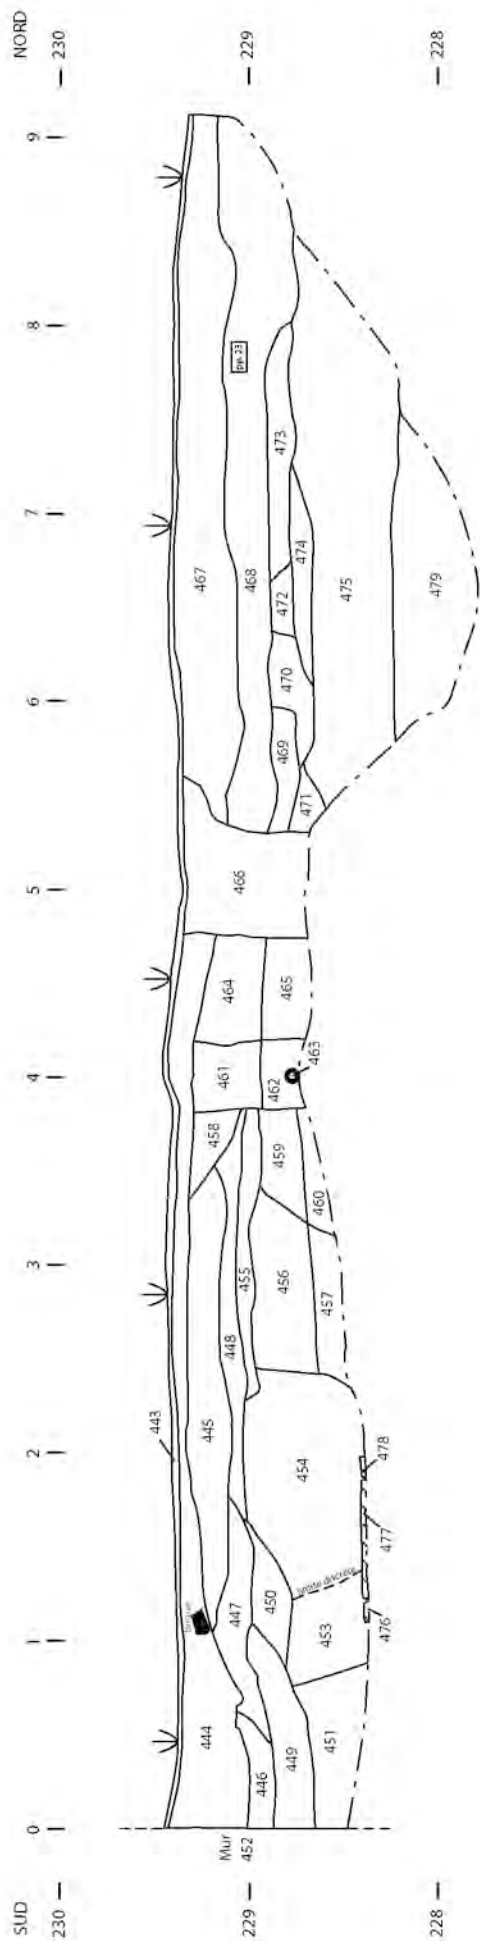
## SONDAGE XIII

## Coupes stratigraphiques des sondages S.XIII et S.XIV

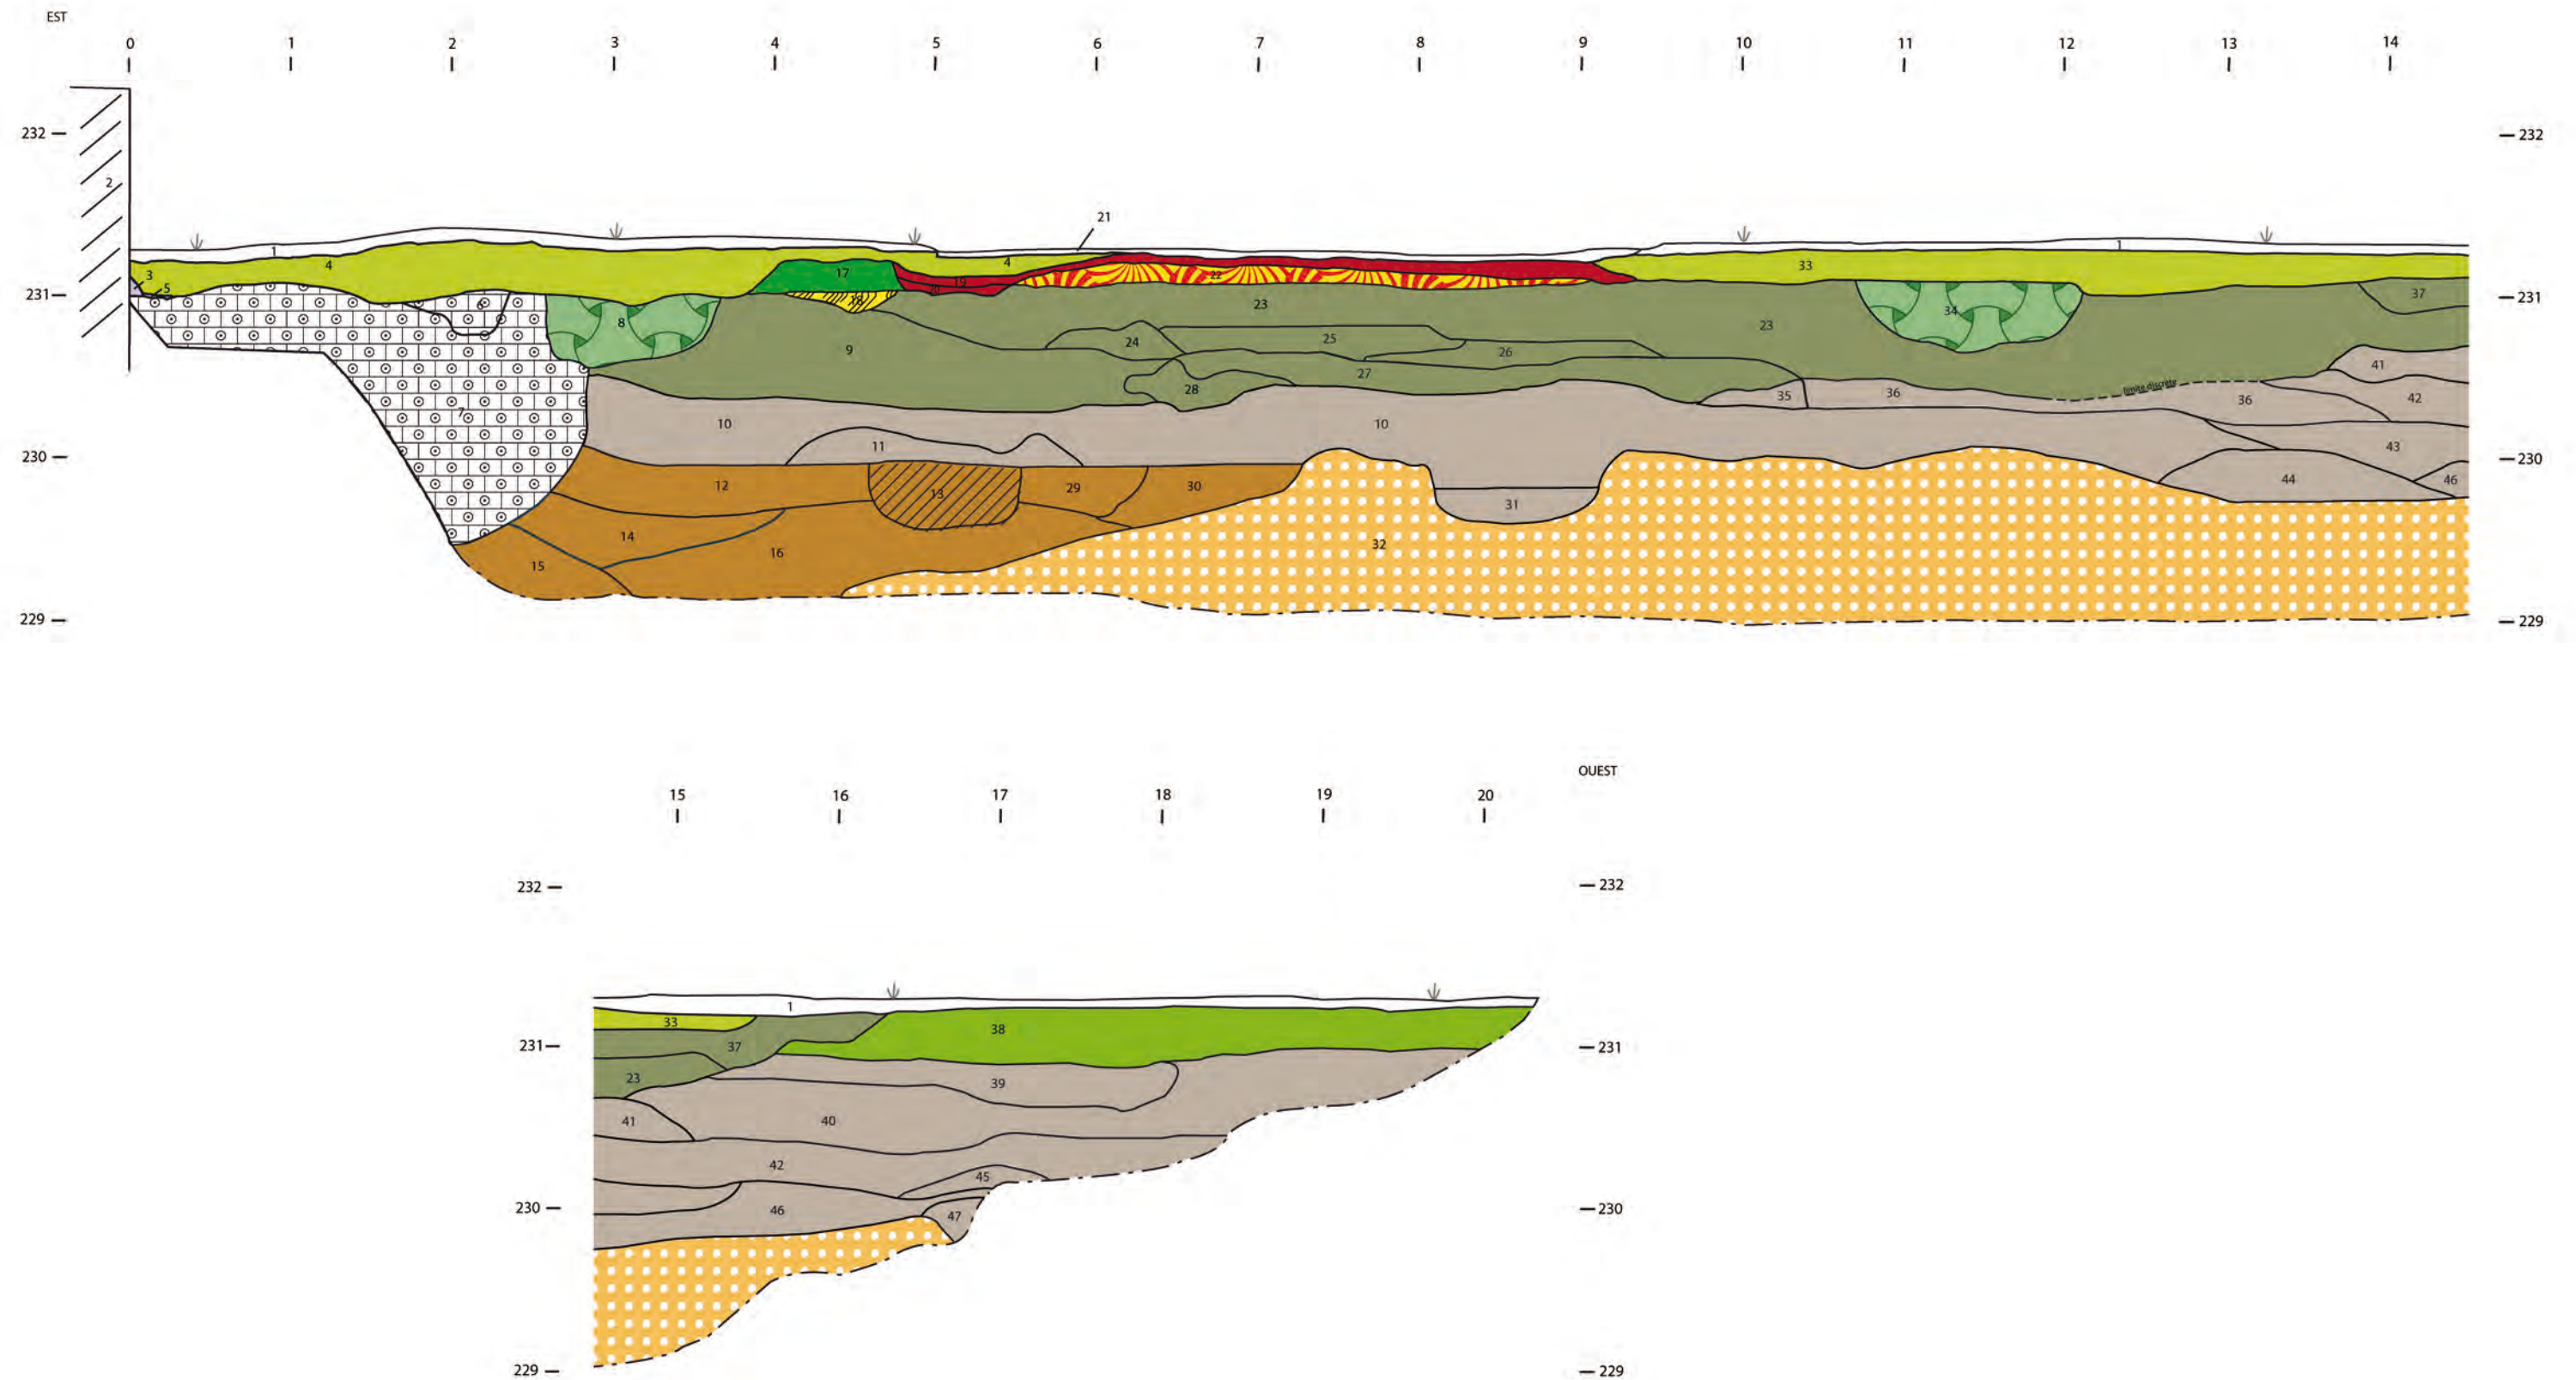
Jardin du château de Lunéville (54)  
Etude archéologique  
**Coupe stratigraphique interprétée du sondage S.I**  
C. Travers, L. Leclerc, G. Gutel / Août 2010

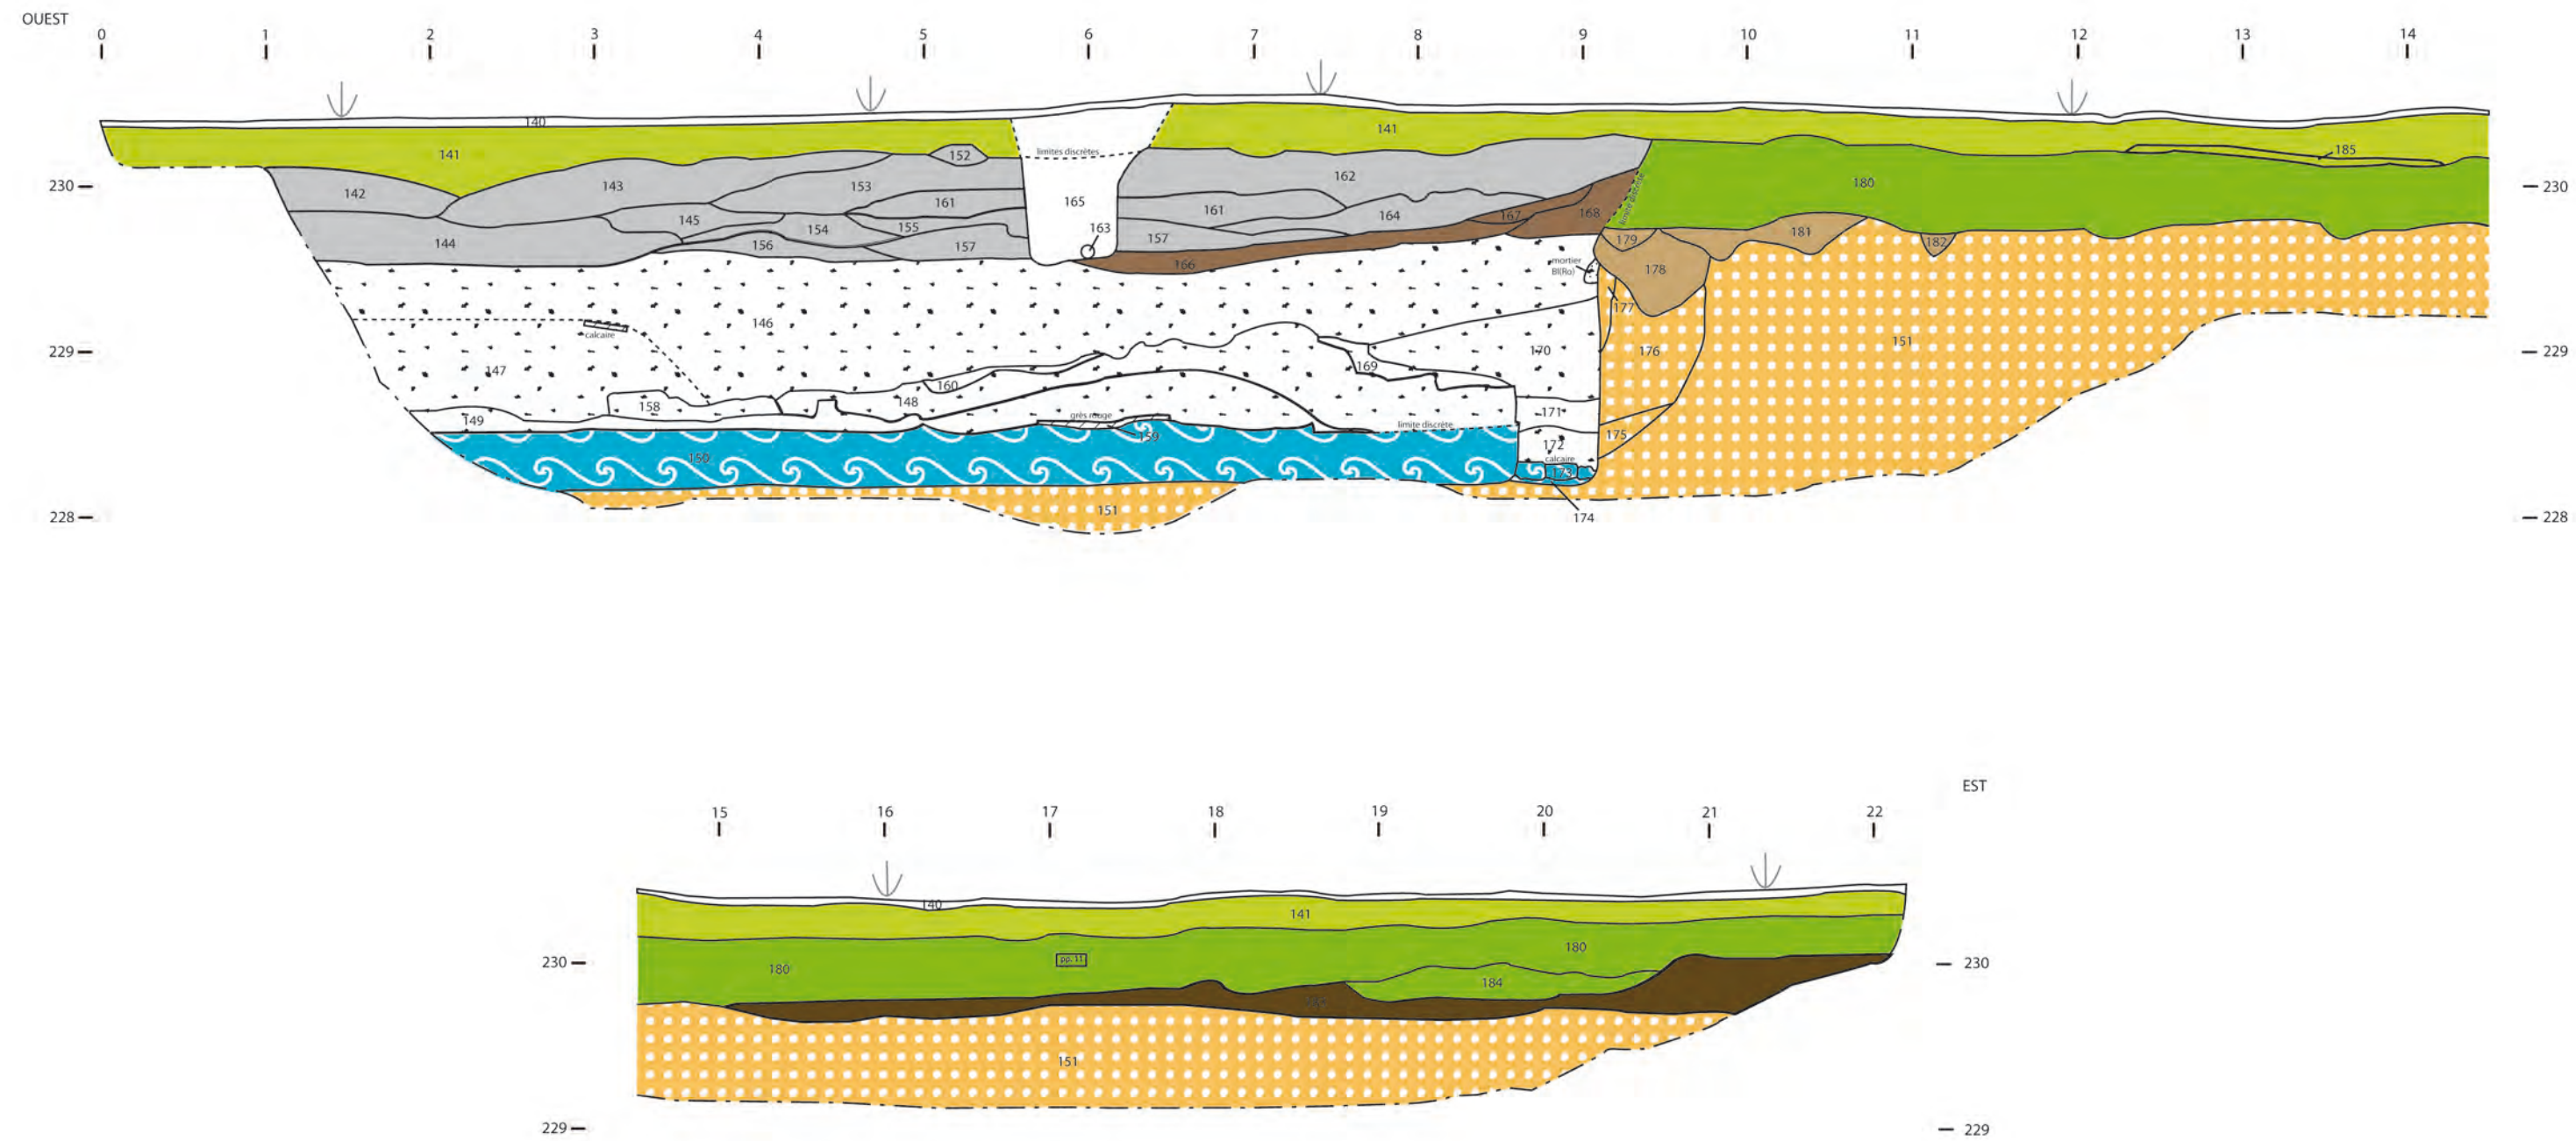
SONDAGE IV

Jardin du château de Lunéville (54)  
Etude archéologique  
**Coupe stratigraphique interprétée du sondage S.IV**  
C. Travers, L. Leclerc, G. Gutel / Août 2010

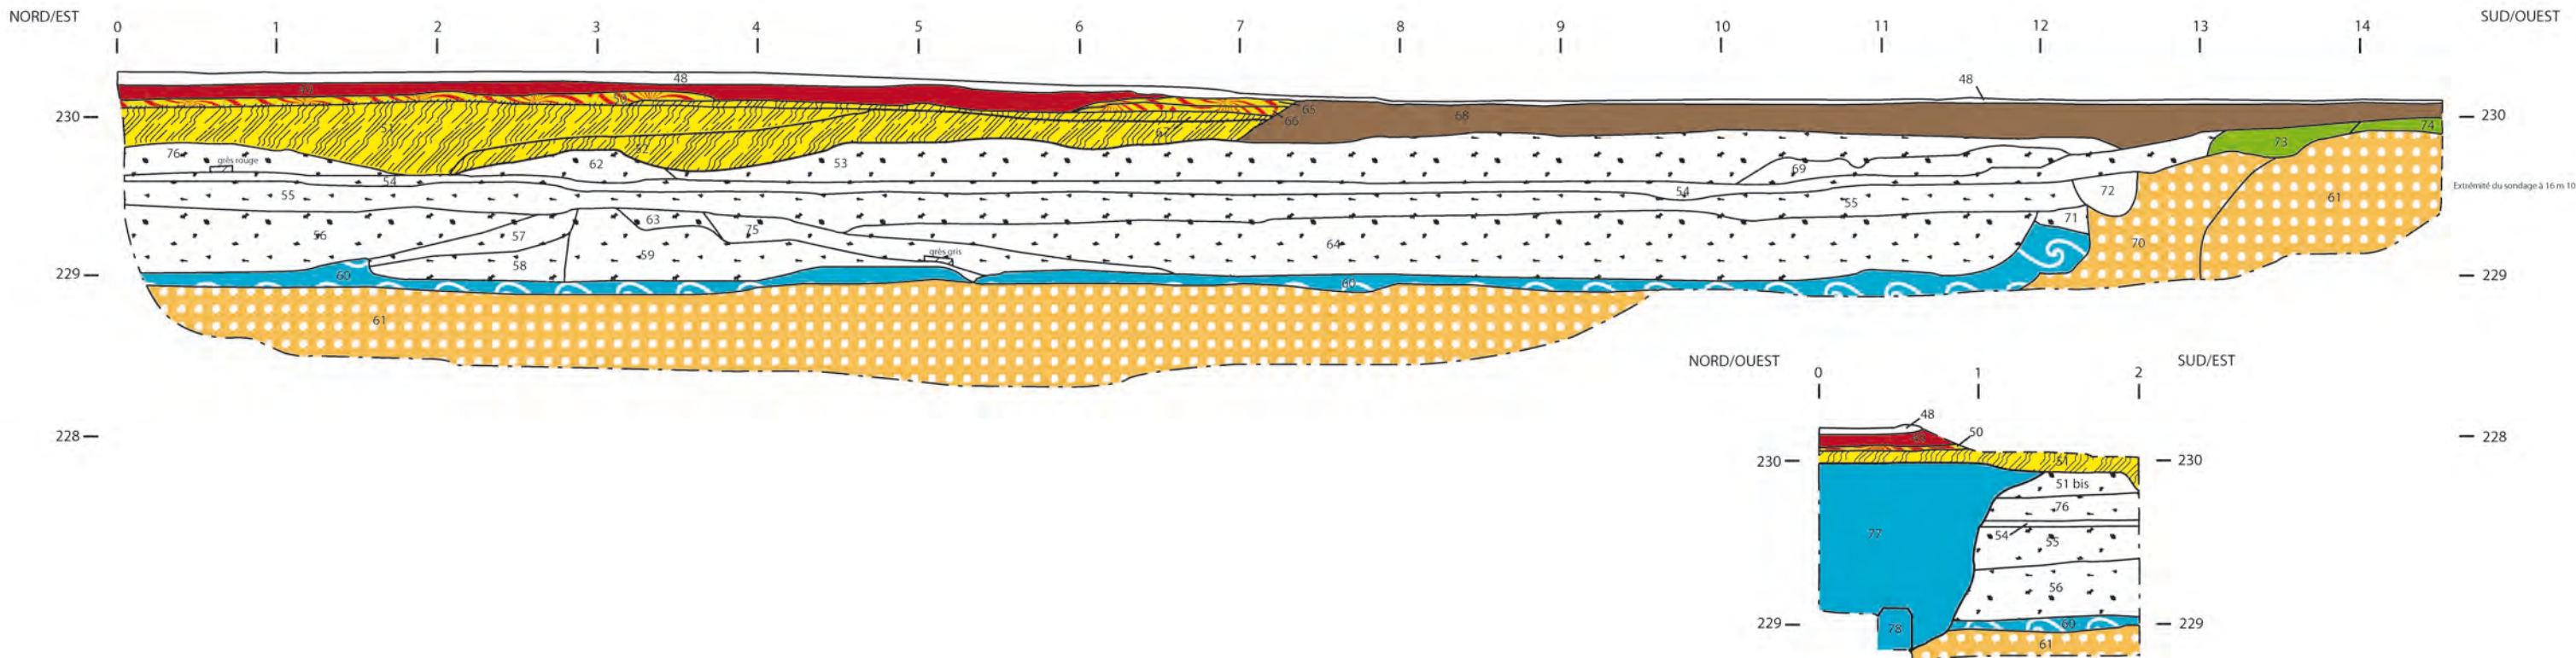
## SONDAGE VIII

Jardin du château de Lunéville (54)  
Etude archéologique  
**Coupes stratigraphiques interprétées des sondages S.VIII et S.IX**  
C. Travers, L. Leclerc, G. Gutel / Août 2010

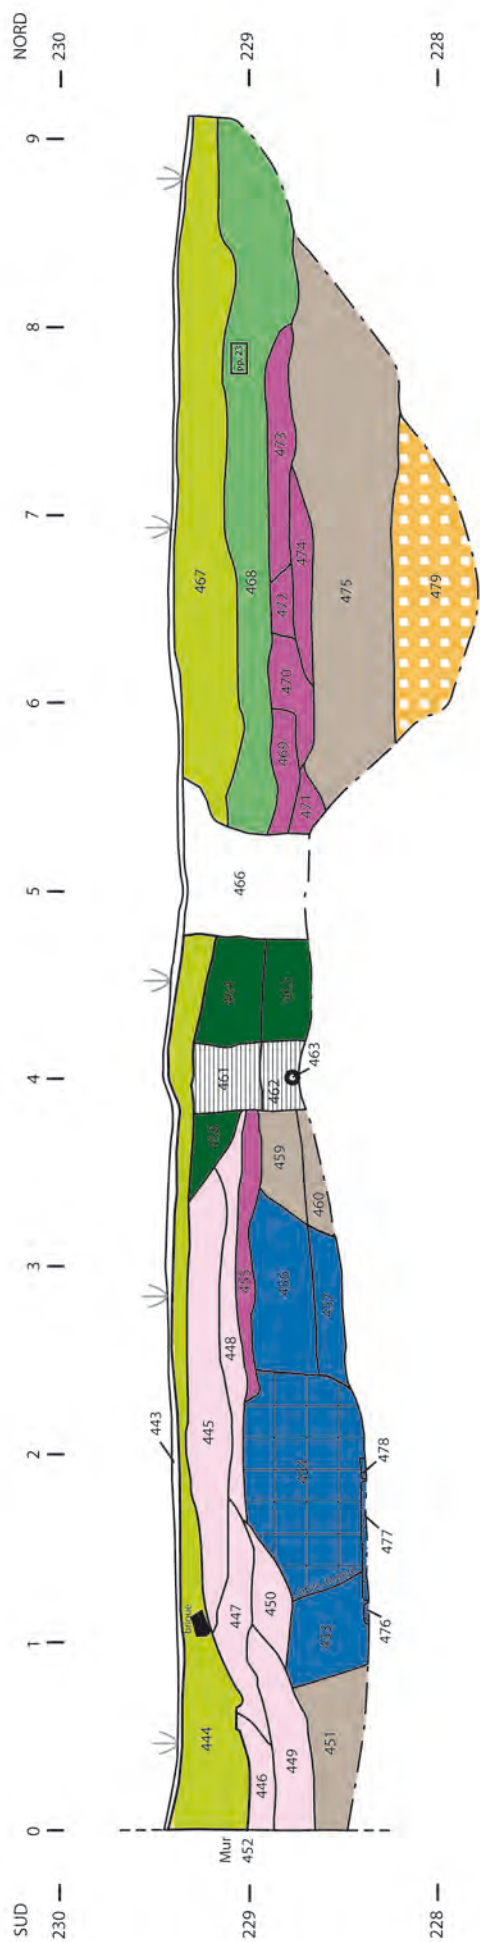
## SONDAGE XIII

**Coupes stratigraphiques interprétées des sondages S.XIII et S.XIV**

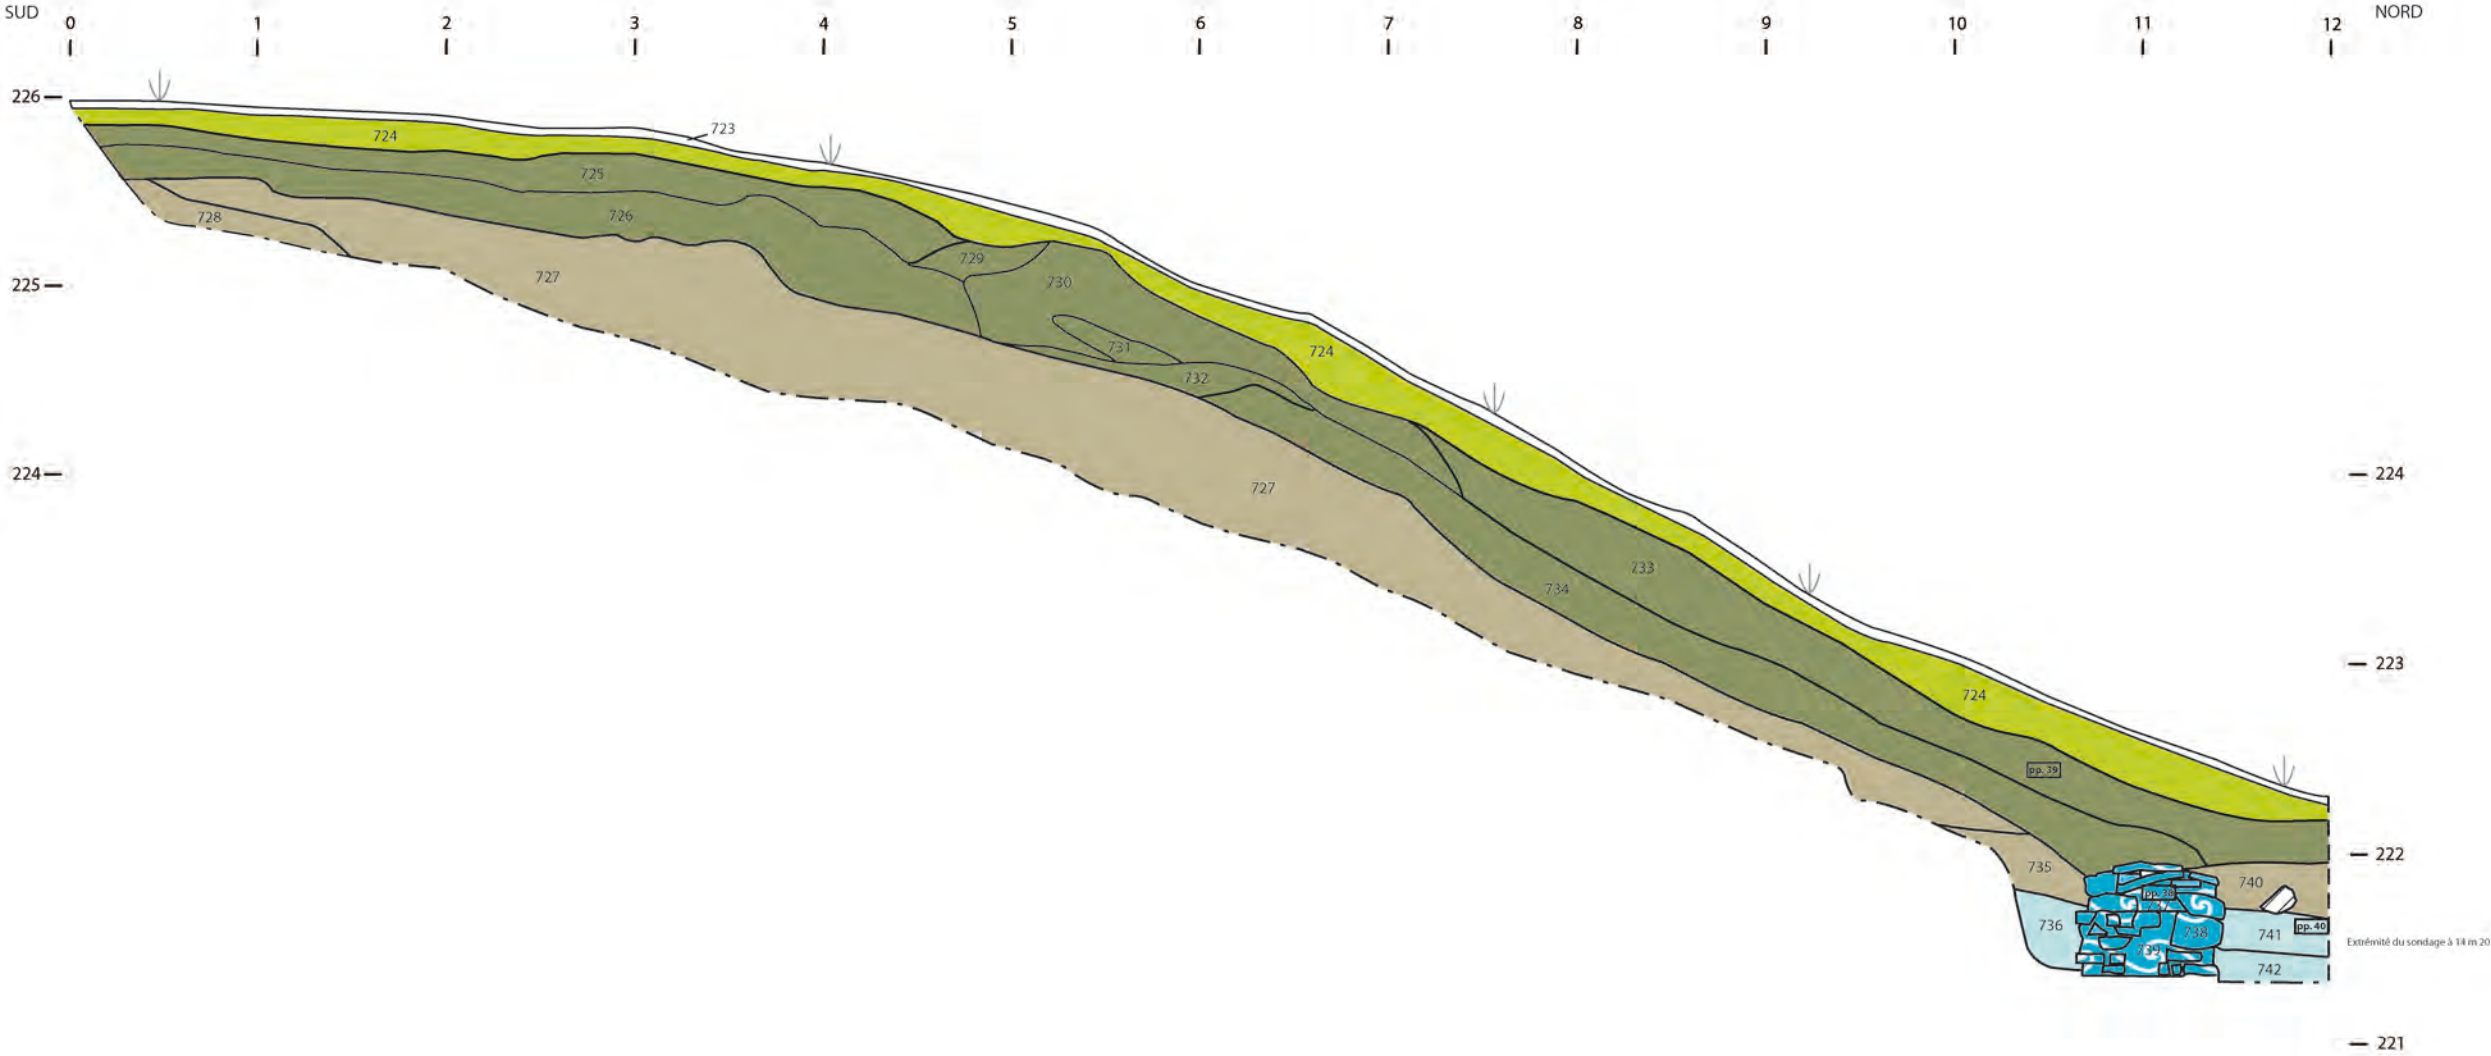
SONDAGE XXIV

Jardin du château de Lunéville (54)  
Etude archéologique  
**Coupe stratigraphique interprétée du sondage S.XXIV**  
C. Travers, L. Leclerc, G. Gutel / Août 2010

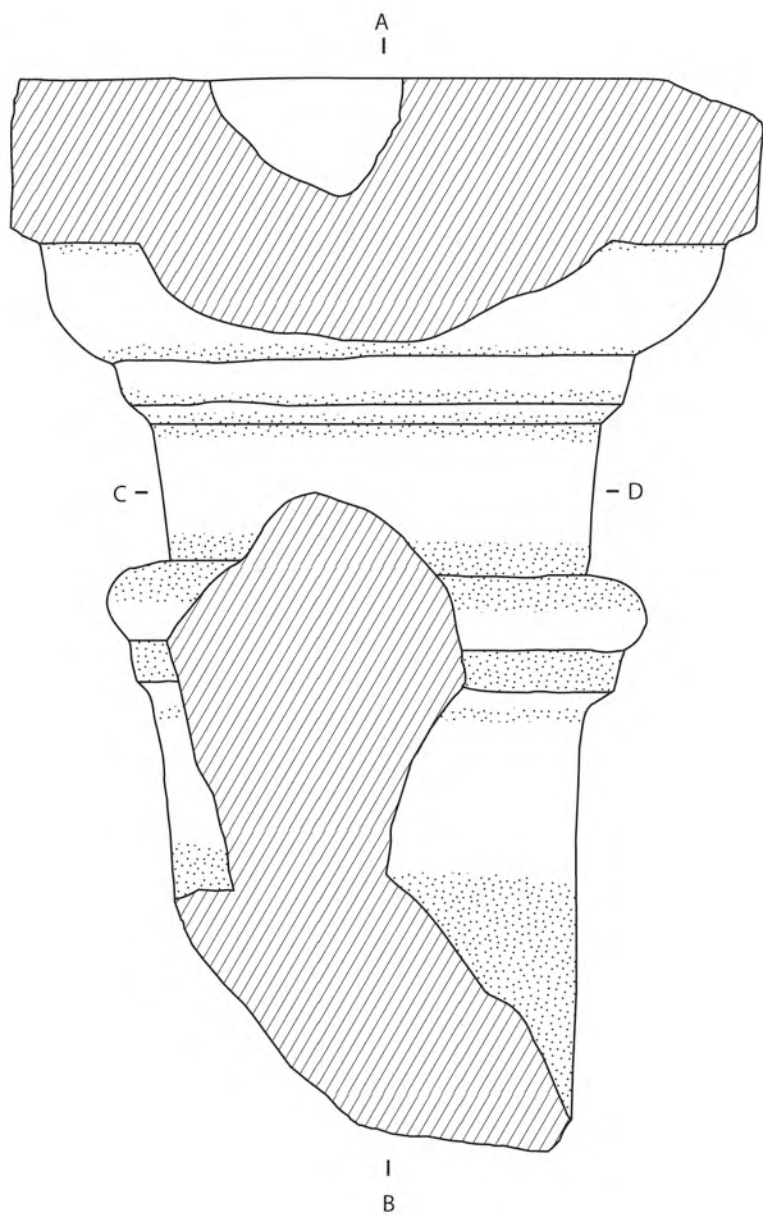
Jardin du château de Lunéville (54)  
Etude archéologique  
**Elément 1 / S.XXI (H.S.)**  
**Fragment de balustre en grès**  
**Vues de face, de profil et coupes**  
C. Travers, L. Leclerc, G. Gutel / Août 2010

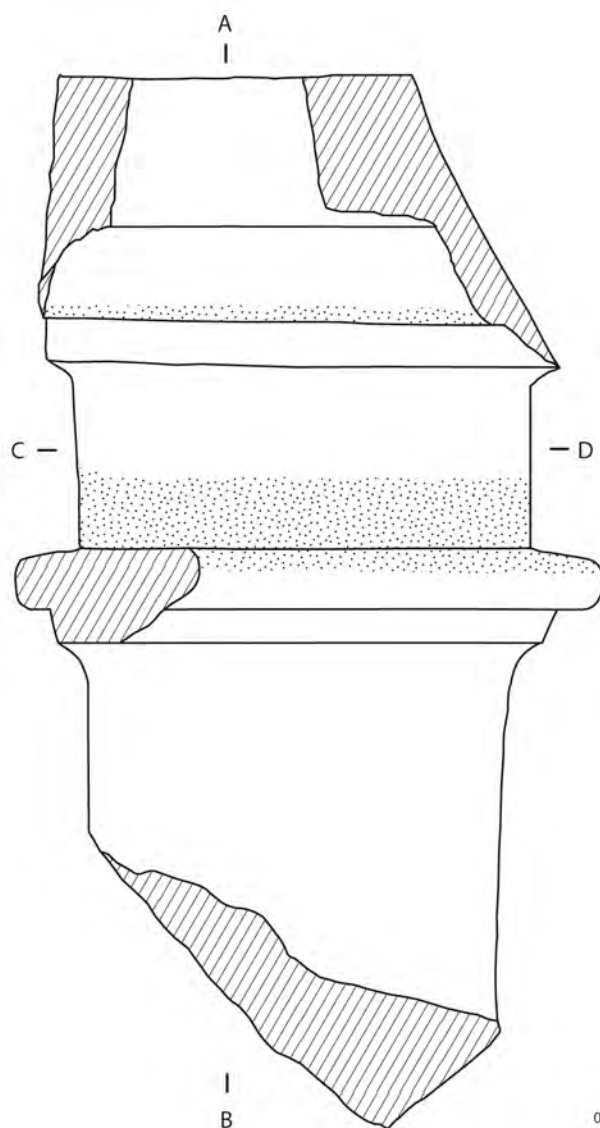
Jardin du château de Lunéville (54)  
Etude archéologique  
**Elément 2 / S.XXI (H.S.)**  
**Fragment de balustre en grès**  
**Vues de face, de profil et coupes**  
C. Travers, L. Leclerc, G. Gutel / Août 2010

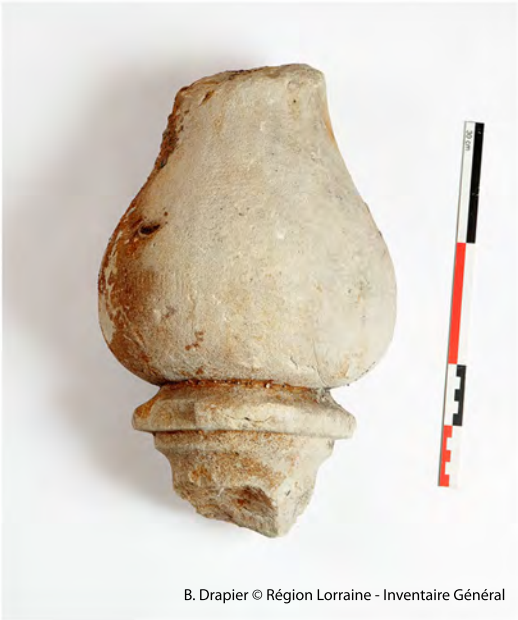
ELEMENT 11

Jardin du château de Lunéville (54)  
Etude archéologique  
**Eléments 3, 4, 6, 7, 8, 9, 11 / S.XXI (H.S.)**  
**Fragments de balustre en grès**  
C. Travers, L. Leclerc, G. Gutel / Août 2010

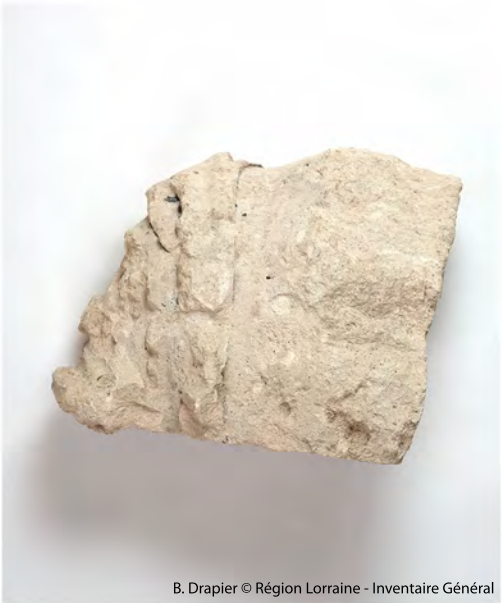
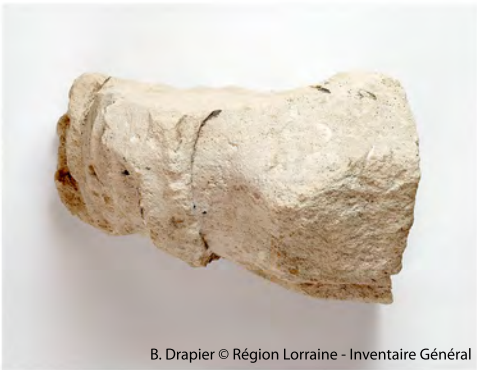
ELEMENT 13

Jardin du château de Lunéville (54)  
Etude archéologique  
**Elément 13 / S.XXI (H.S.)**  
**Pierre calcaire sculptée en coquille**  
C. Travers, L. Leclerc, G. Gutel / Août 2010

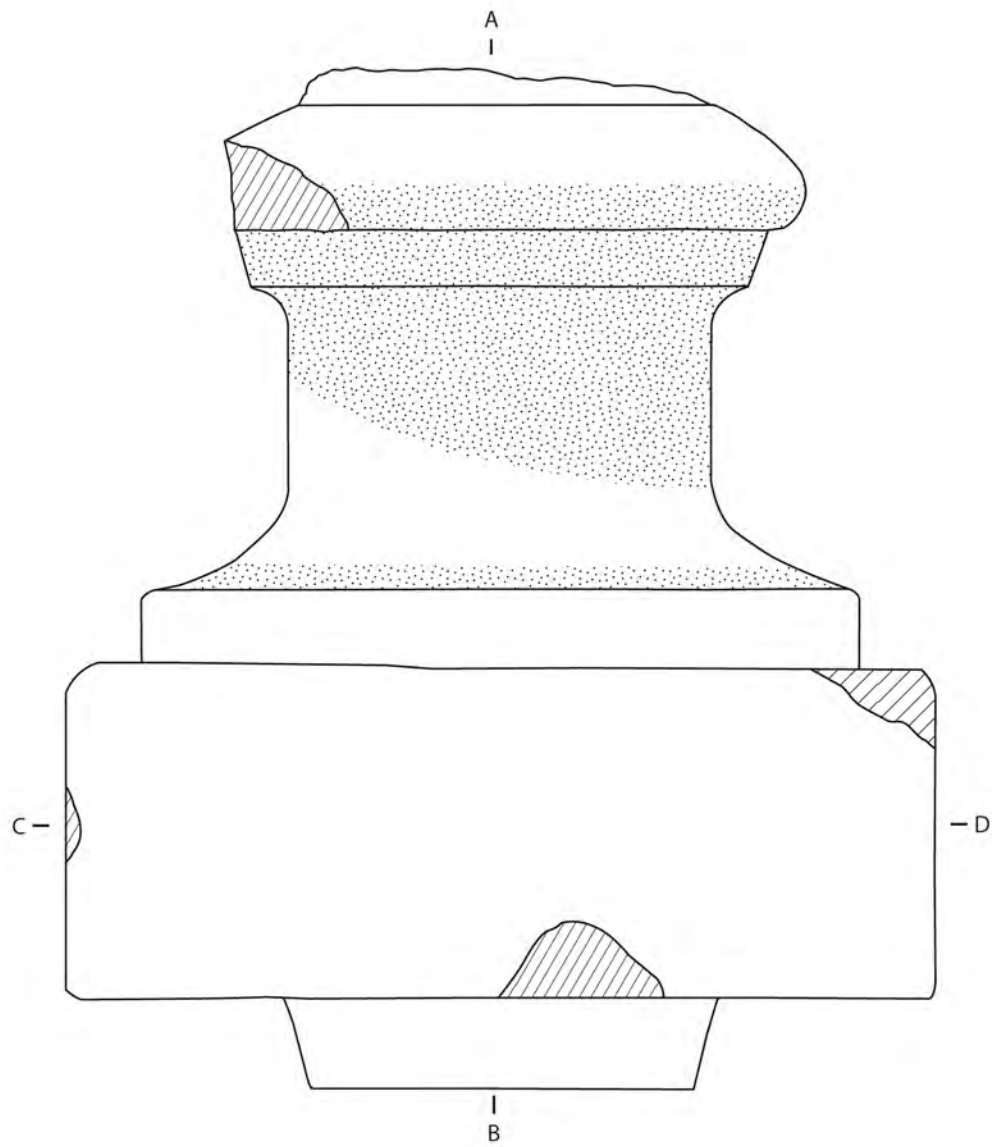
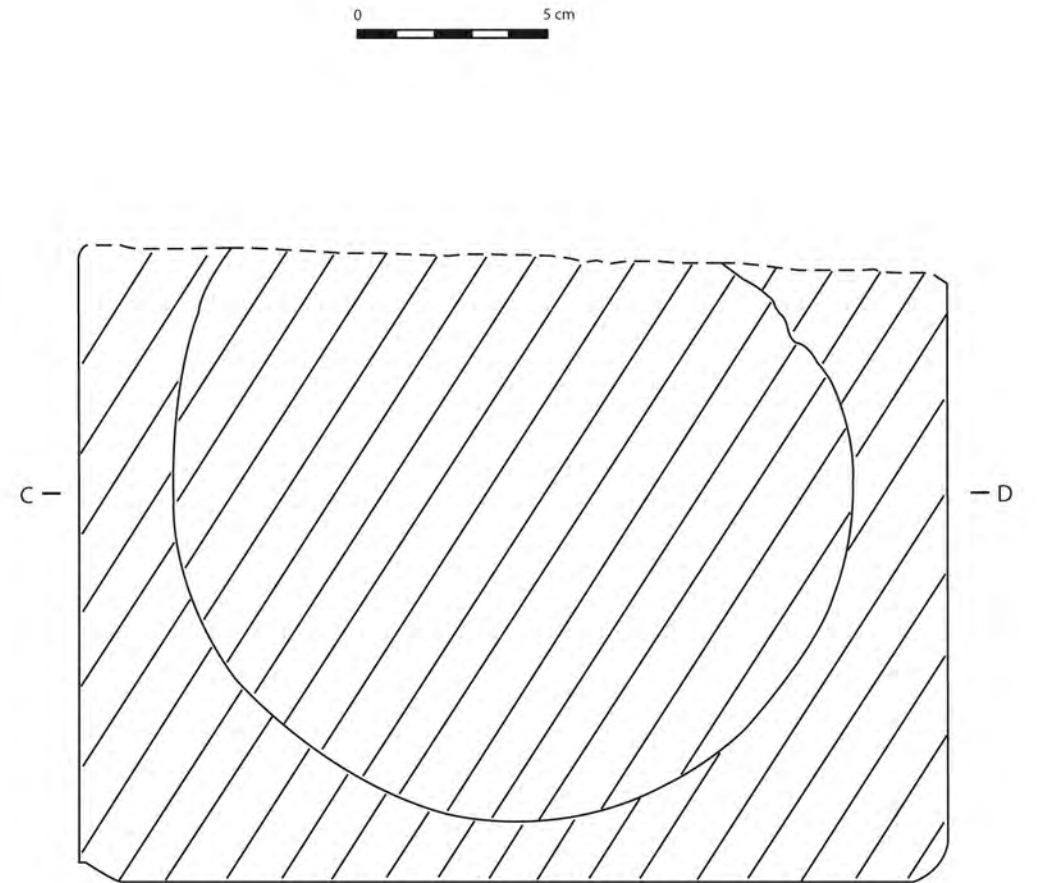
Jardin du château de Lunéville (54)  
Etude archéologique  
**Elément 5 / S.XXI (H.S.)**  
**Fragment de balustre en grès**  
**Vues de face, de profil, et coupes**  
C. Travers, L. Leclerc, G. Gutel / Août 2010
