**JARDIN DU CHATEAU DE LUNEVILLE (54)**

**ETUDE ARCHEOLOGIQUE**

Document final de synthèse

**VOL. III : PLANCHES**

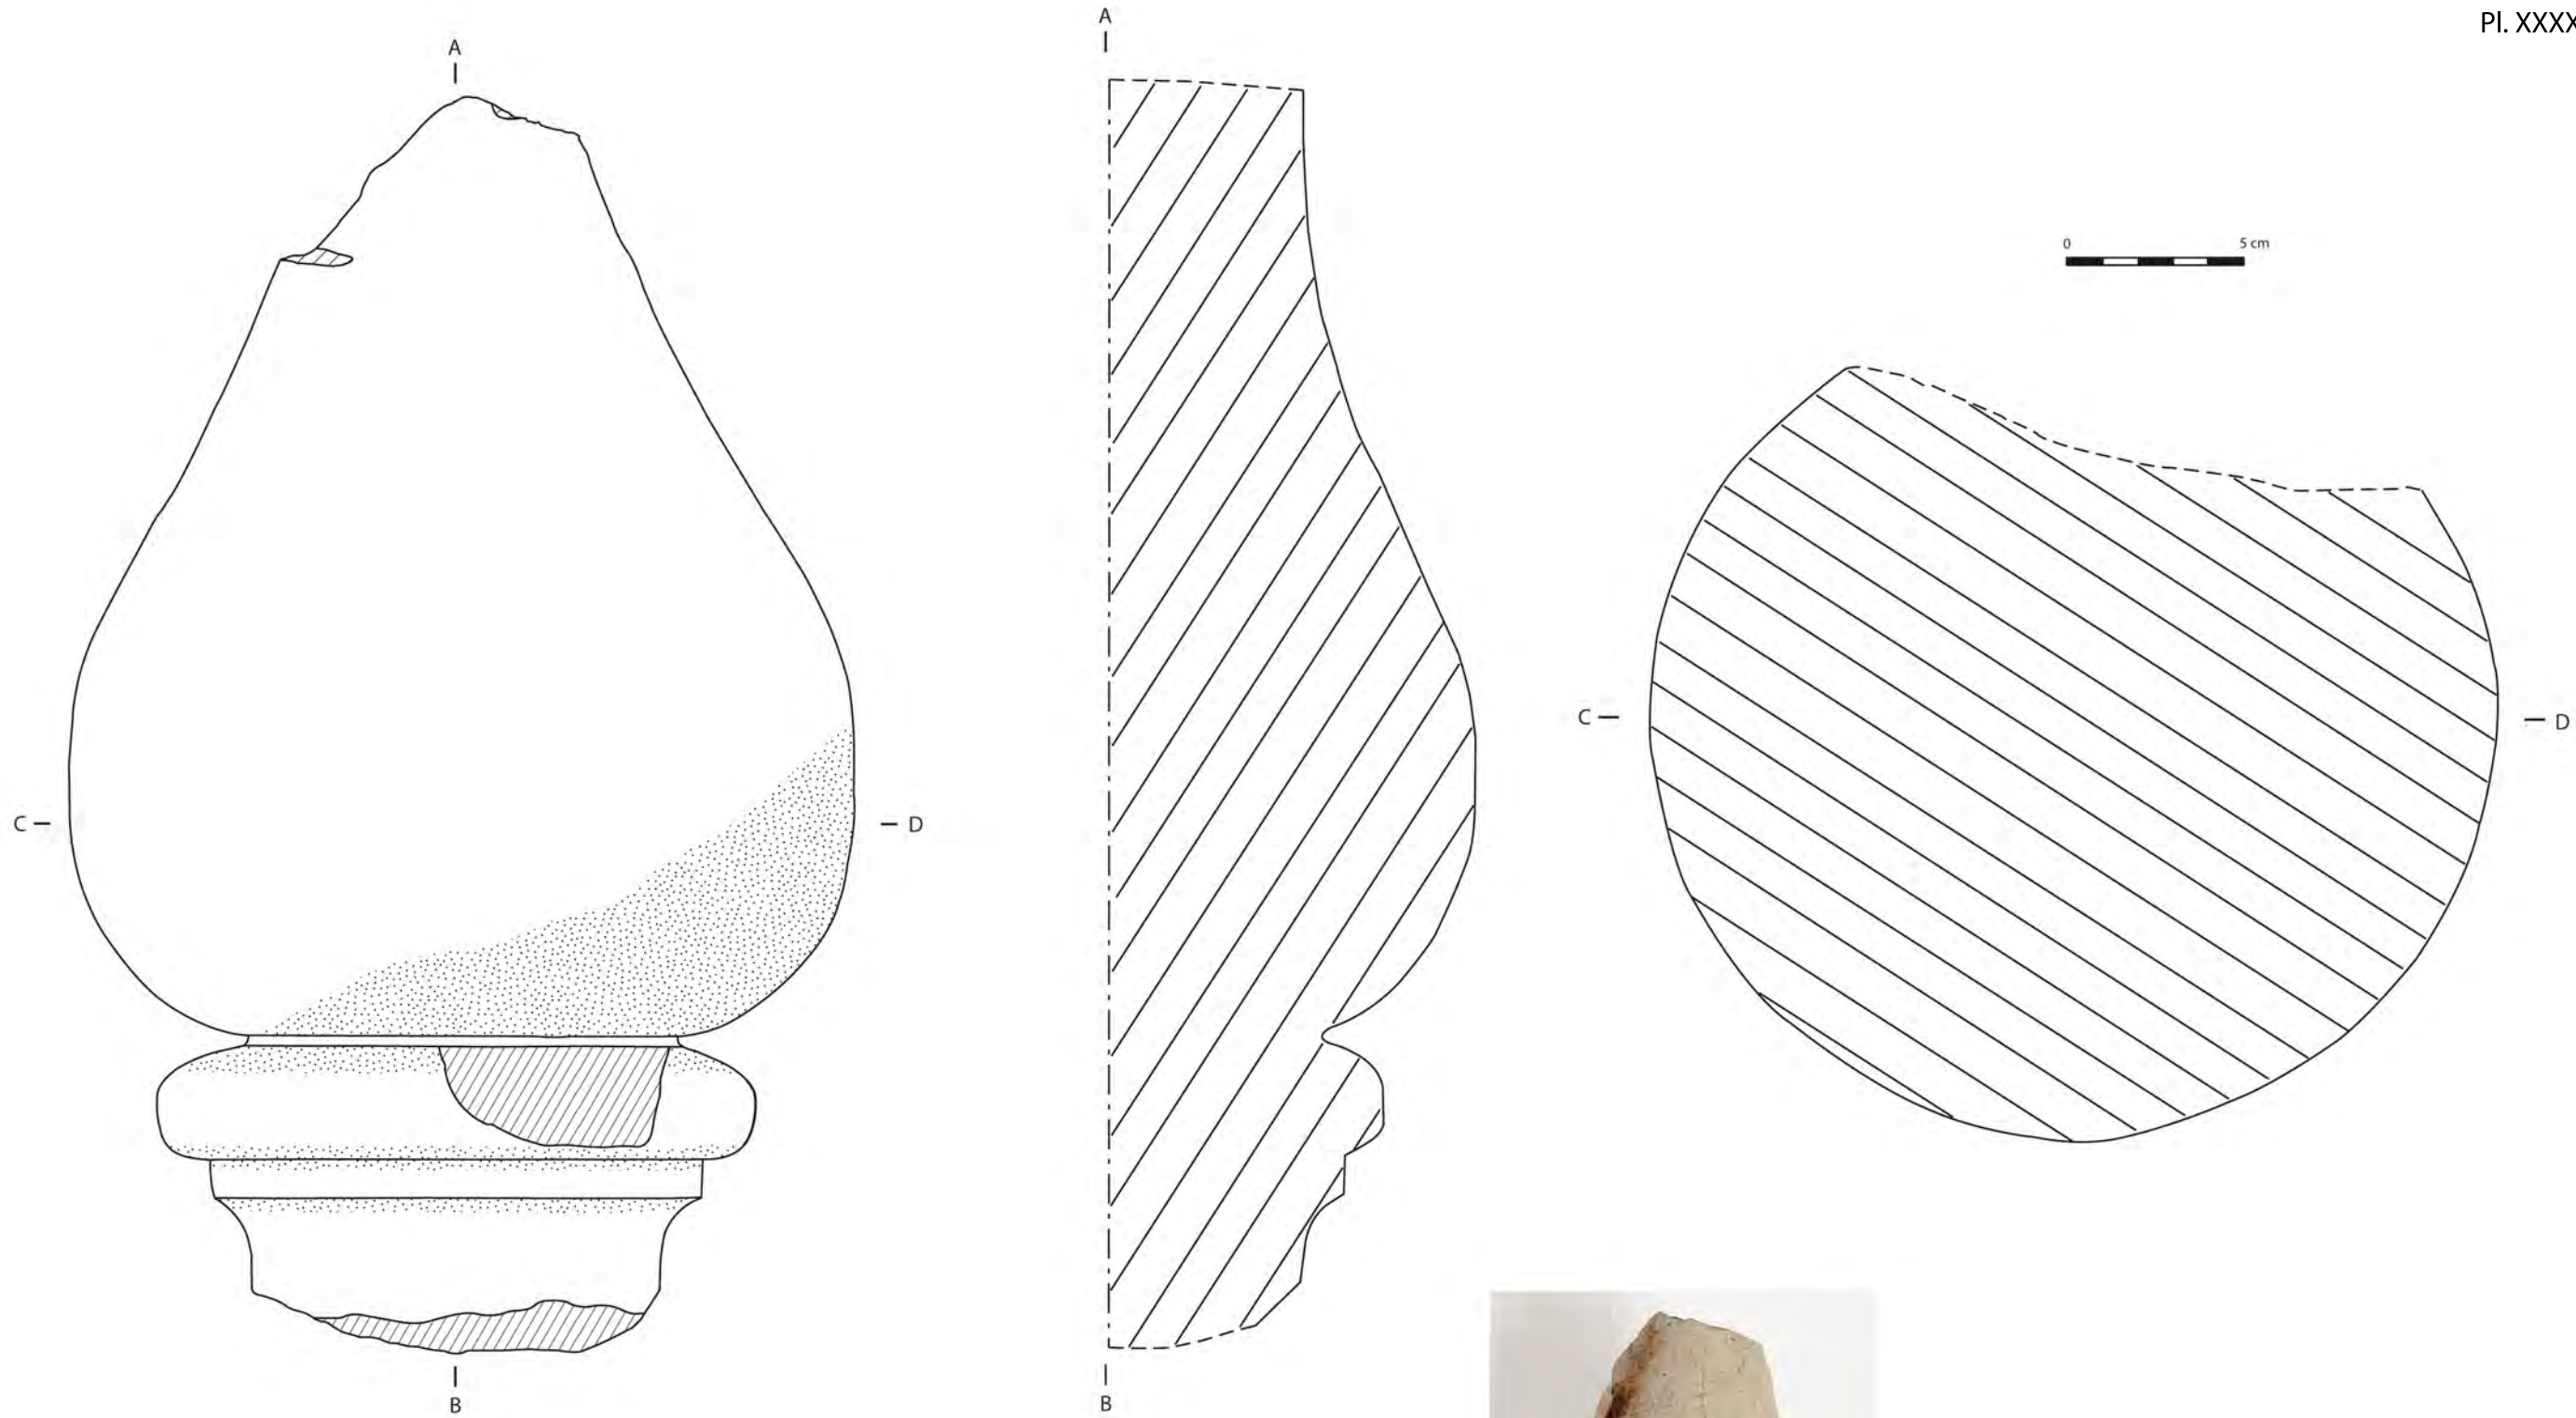
Jardin du château de Lunéville (54)  
Etude archéologique  
**Elément 10 / S.XXI (H.S.)**  
**Fragment de balustre en grès**  
**Vue de face et coupes**  
C. Travers, L. Leclerc, G. Gutel / Août 2010

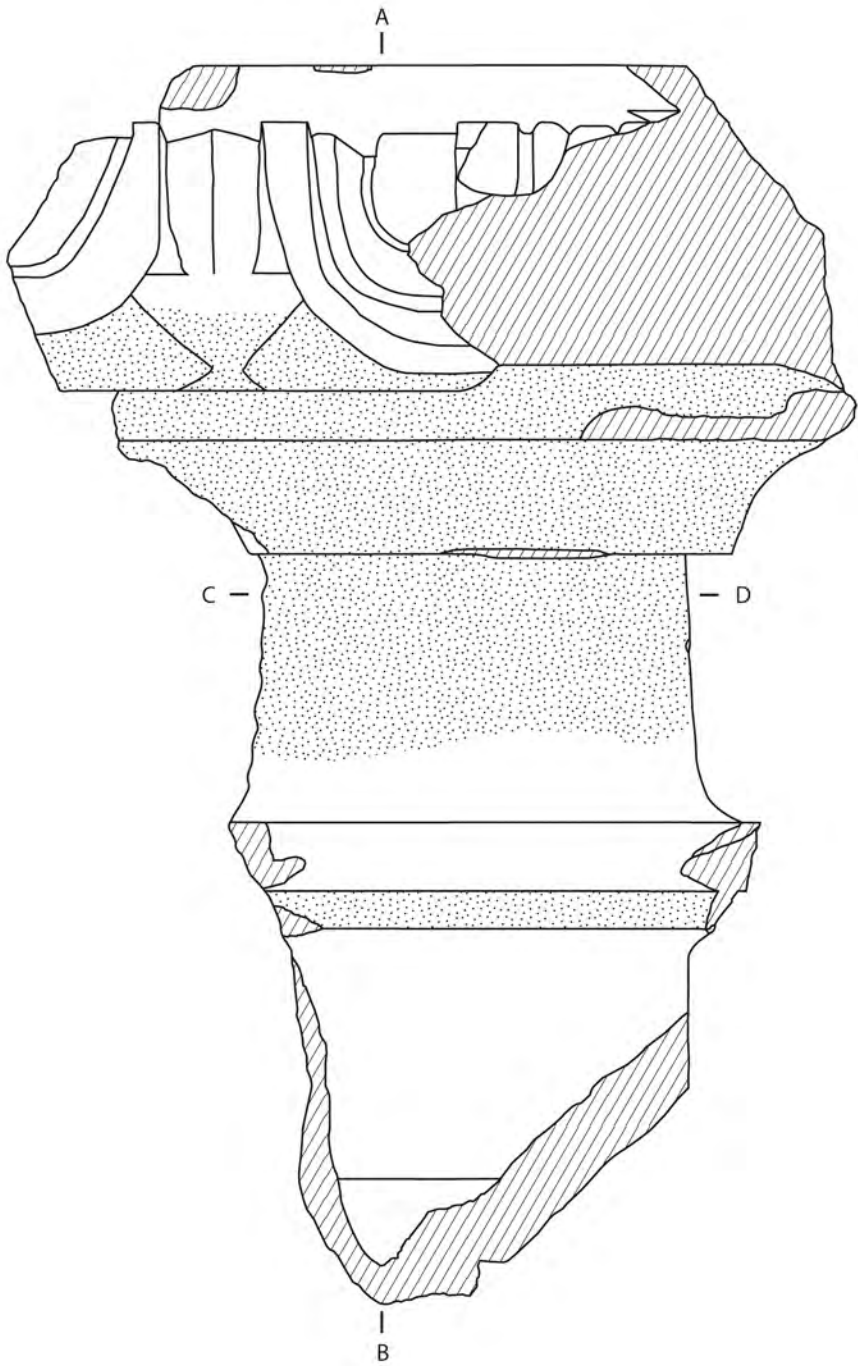
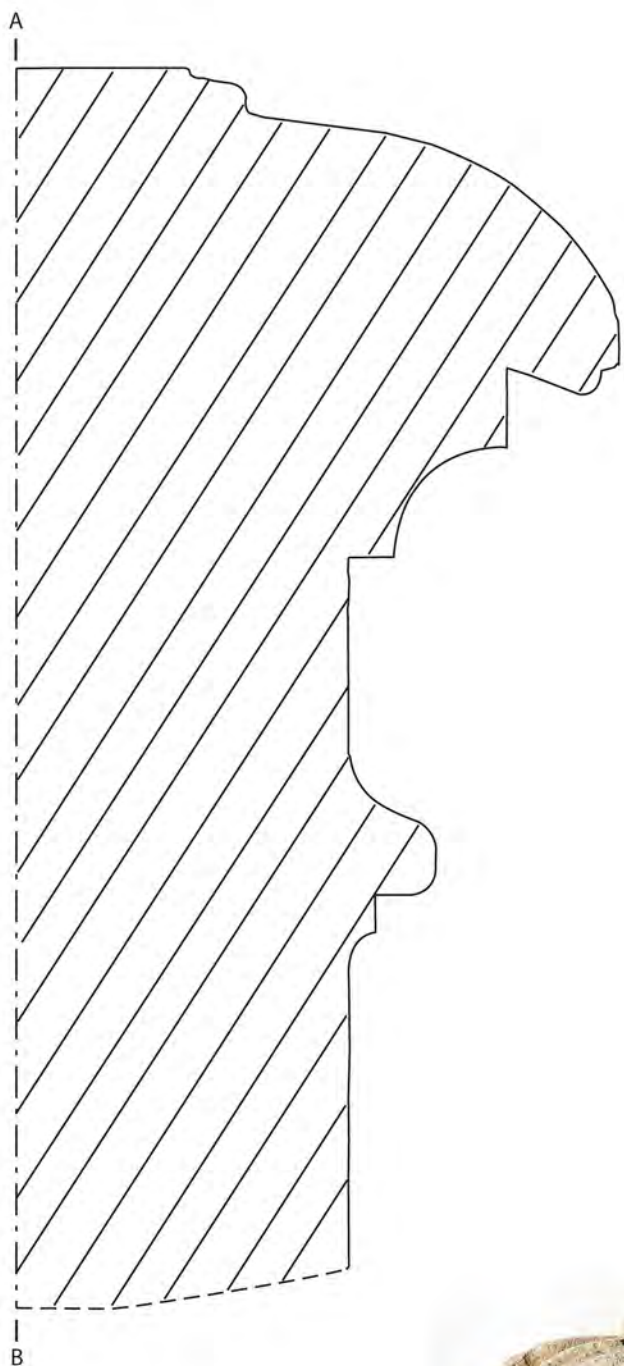
Jardin du château de Lunéville (54)  
Etude archéologique  
**Elément 12 / S.XXI (H.S.)**  
**Vase d'angle en calcaire**  
**Vues de face, de 3/4, et coupes**  
C. Travers, L. Leclerc, G. Gutel / Août 2010

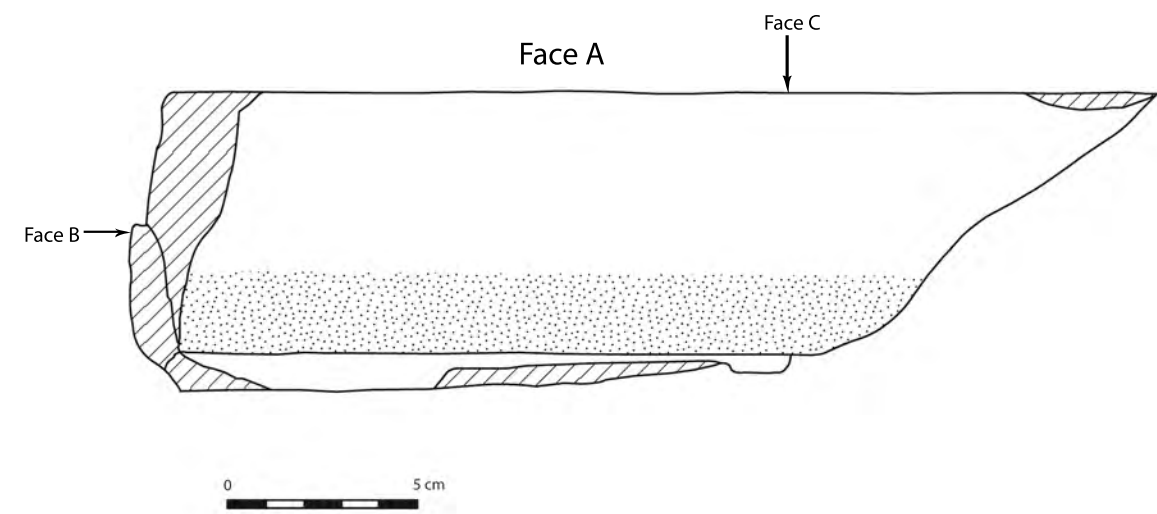
Jardin du château de Lunéville (54)  
Etude archéologique  
**Elément 14 / S.X (U.S. 328)**  
**Fragment de margelle de bassin en grès**  
**Vues de face, de profil, et de dessus**  
C. Travers, L. Leclerc, G. Gutel / Août 2010

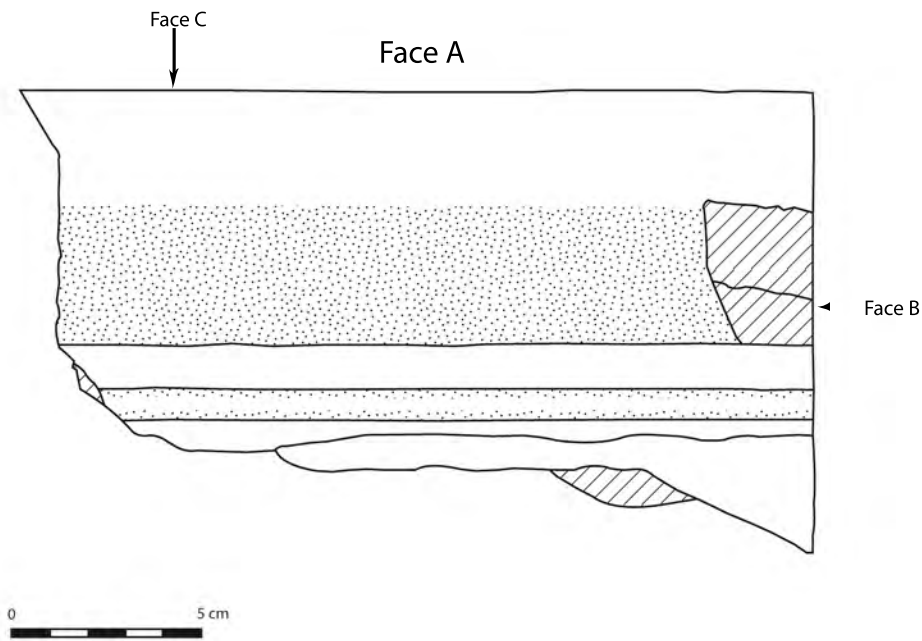
Jardin du château de Lunéville (54)  
Etude archéologique  
**Elément 15 / S.XV (H.S.)**  
**Fragment de margelle de bassin en calcaire**  
**Vues de face, de profil, et de dessus**  
C. Travers, L. Leclerc, G. Gutel / Août 2010

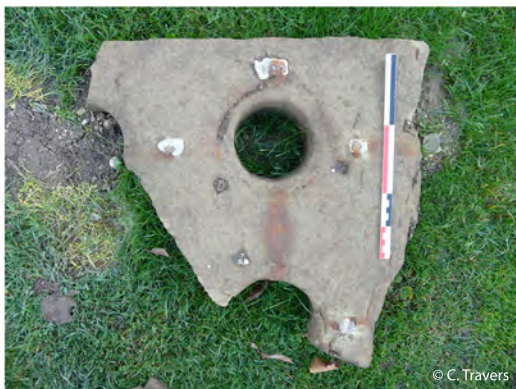
ELEMENT 16

Jardin du château de Lunéville (54)  
Etude archéologique  
**Eléments 16, 17 / S.XVIII (H.S.)**  
**Fragments de dalles percées en pierre**  
C. Travers, L. Leclerc, G. Gutel / Août 2010

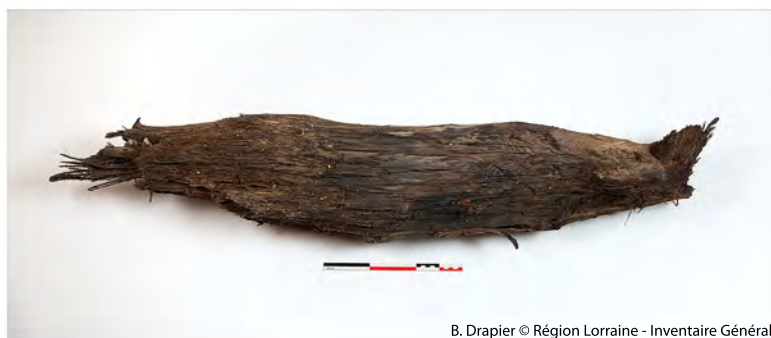
ELEMENT 20

Jardin du château de Lunéville (54)  
Etude archéologique  
**Eléments 20, 21 / S.XXI (H.S.)**  
**Pieux de fondation en chêne (XVIIIe)**  
C. Travers, L. Leclerc, G. Gutel / Août 2010

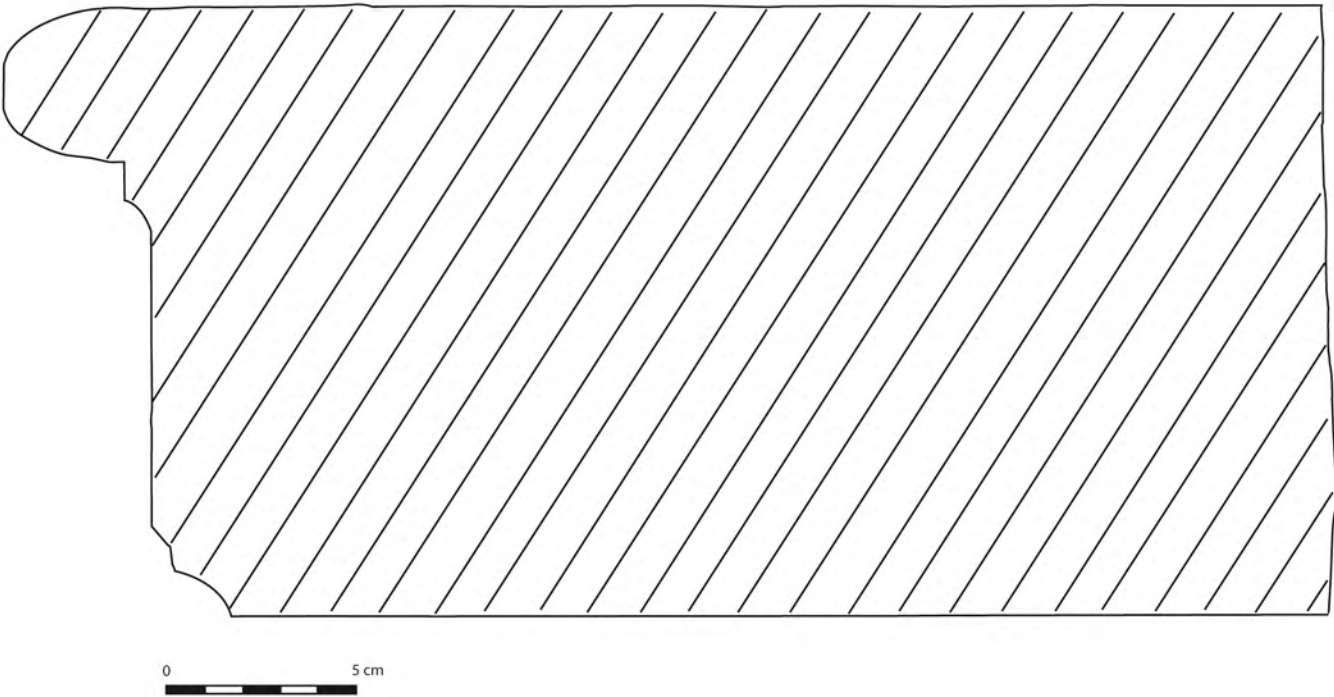
Jardin du château de Lunéville (54)  
Etude archéologique  
**Elément 18 / S.XIX (H.S.)**  
**Pierre calcaire moulurée (corniche, entablement...?)**  
**Vues diverses et coupe**  
C. Travers, L. Leclerc, G. Gutel / Août 2010

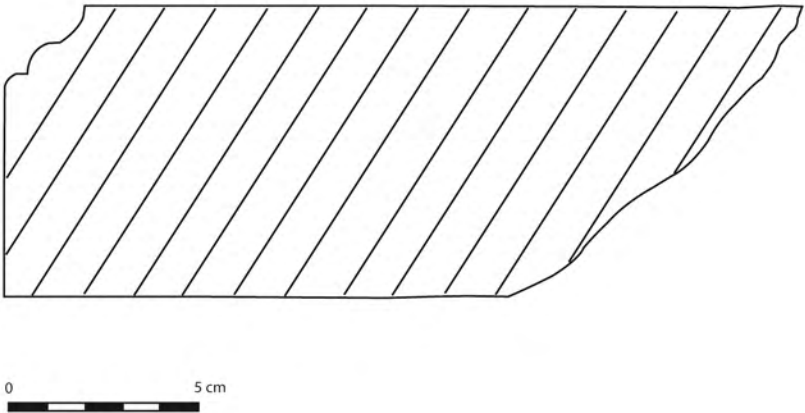
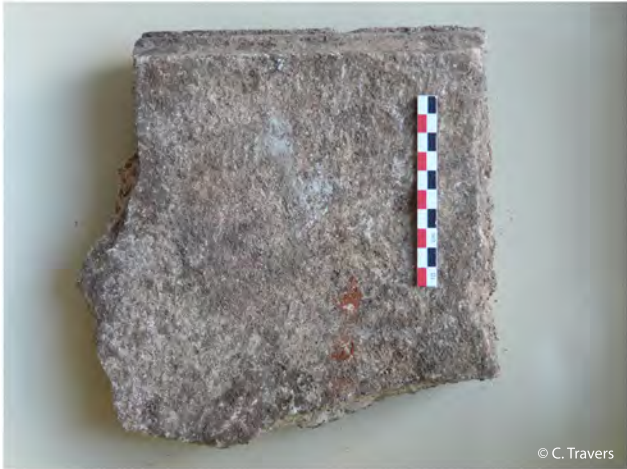
Jardin du château de Lunéville (54)  
Etude archéologique  
**Elément 19 / S.XIX (H.S.)**  
**Pierre calcaire moulurée (tablette de balustrade...?)**  
**Vue de dessus et coupe**  
C. Travers, L. Leclerc, G. Gutel / Août 2010
